「國家生技研究園區」

環境保護監督委員會 第3屆第5次會議

開發單位：中央研究院

中華民國108年4月8日

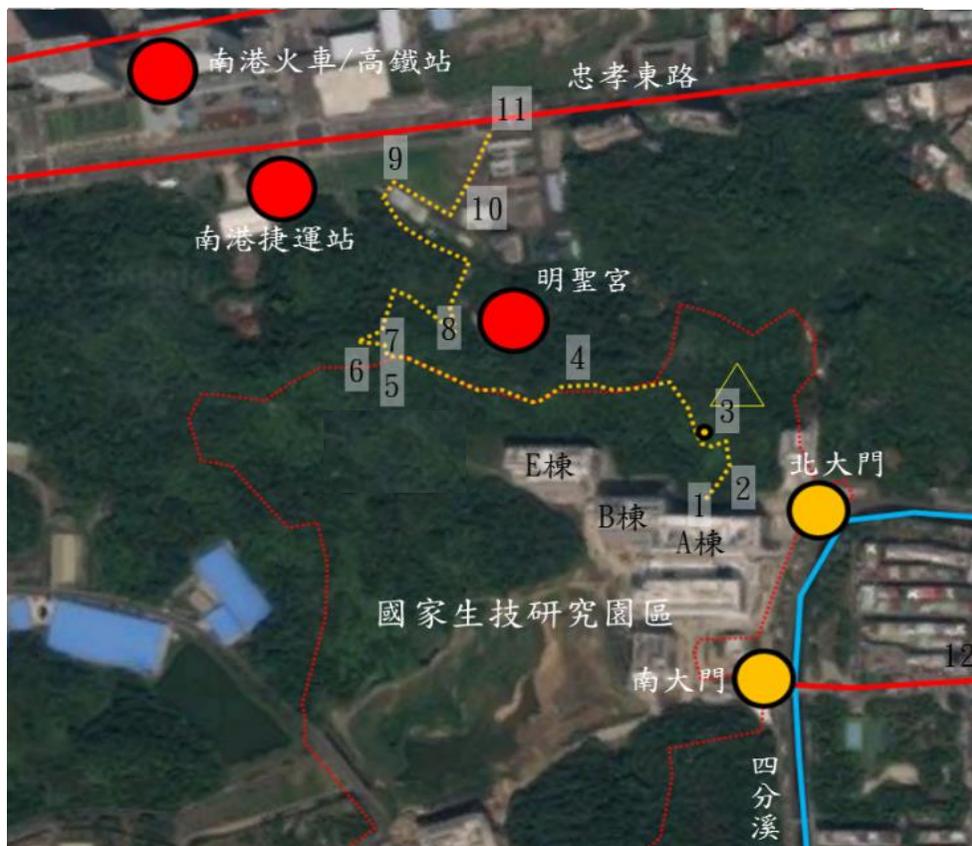
國家生技研究園區北側中南里親山步道平面圖

(一)園區工程驗收合格後，依步道現況、環說書規定、園區開放時間及方式有條件開放(詳附圖路線)，該步道路徑範圍外屬管制開放區域，禁止進入。

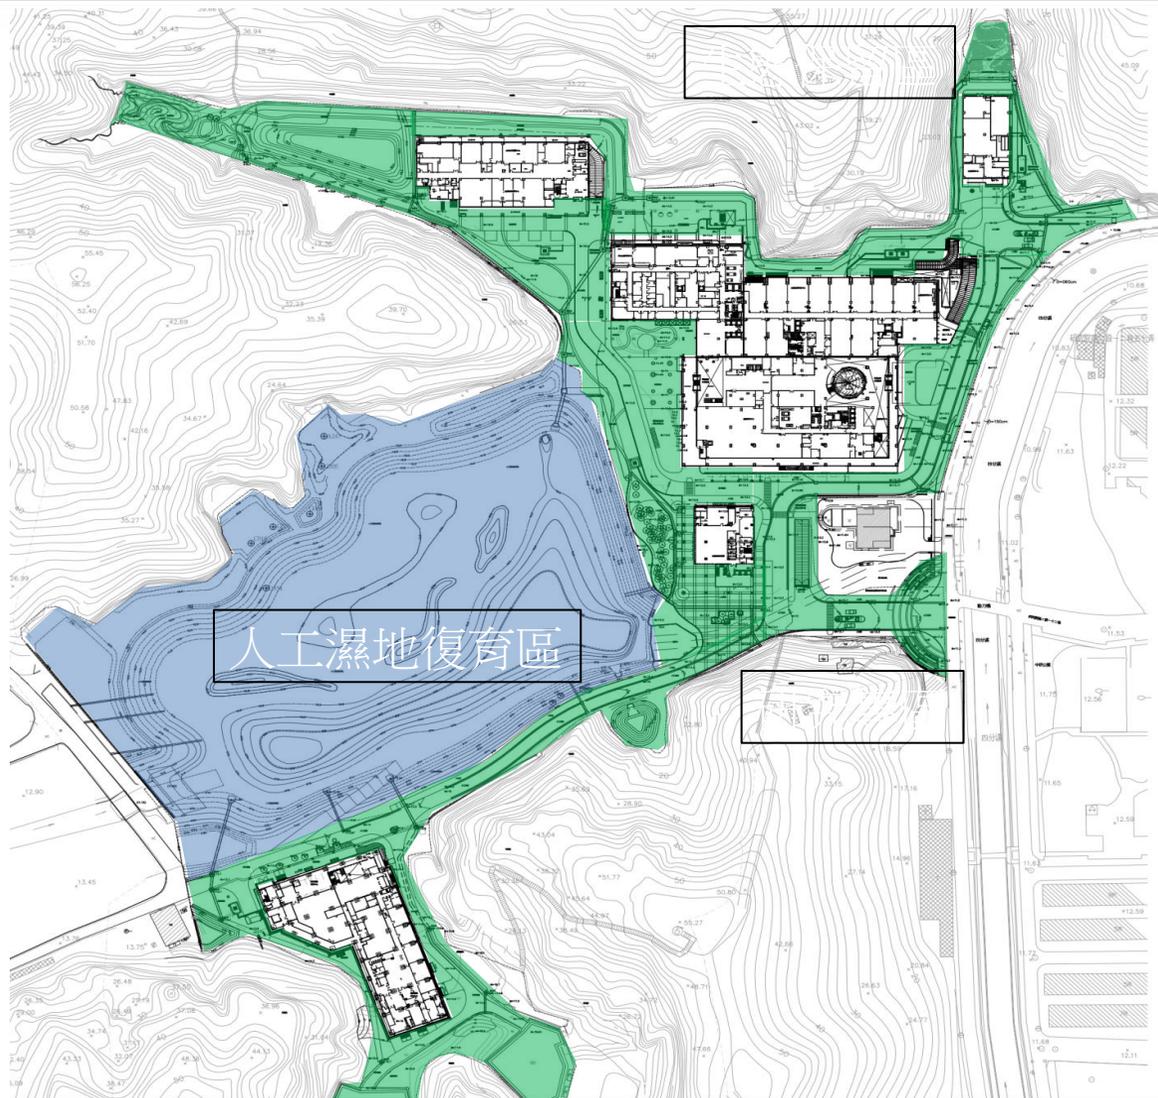
3.3 工程各分區植栽維護情形與驗收期間及保固維護期間維護頻率說明

項目	養護期	管理期	養護期(1年)		人工濕地環境維護管理期		備註		
			作業項目	辦理週期	作業項目	辦理週期			
植栽新植	1年	-	澆水灌溉	視情況	-	-	02902章V5.0 5.6.5種植一般規定 3.5養護一般規定		
			雜草清除	雜草高度高於植株時(每月巡視)	-	-			
			喬木修剪	定期	-	-			
			灌木修剪	定期					
			除草(噴植草區域-建物及道路兩旁保留10公分高、低海拔原生林復育區及人工濕地復育區周邊保留20公分高)	定期					
			喬木追肥	每年2次(有機肥每株2KG或使用純雞糞每株1KG)	-	-			
			病蟲害防治	每月巡視	-	-			
	濕地及水生植物	1年	2年 (人工濕地環境維護管理期)	同上述作業項目	同陸生植物項目	環境及設備維護		-	
				水岸植栽維護管理	定期	水生植物養護及補植 維持人工溼地正常運作之工作		- -	
	植草	1年	-	澆水	每10天	-		-	5.6.7植草 3.3養護
				雜草清除	視情況	-		-	
施肥				每3個月	-	-

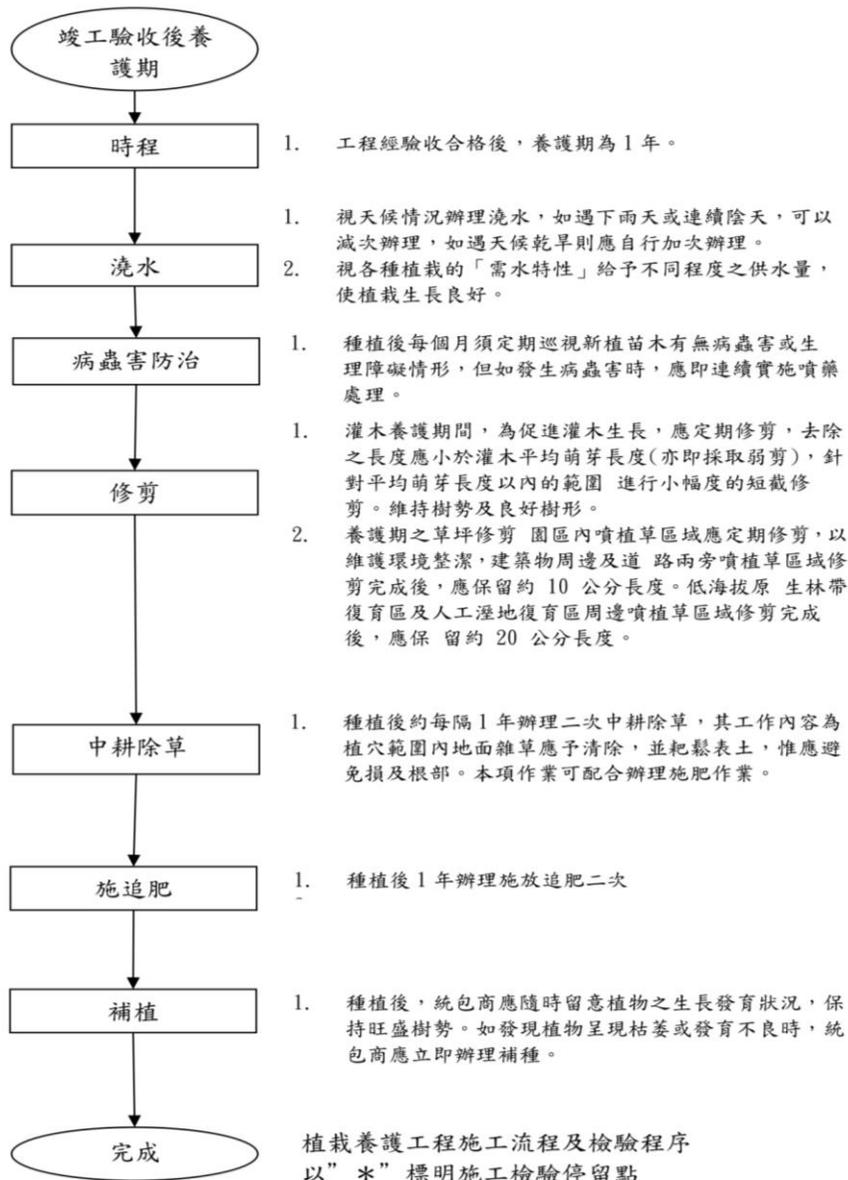
圖 4-1 植栽新植養護期查驗流程圖

1. 植栽新植工程定植完竣工作並配合主體工程查驗，經查驗合格後，起計植栽養護期1年。
2. 每3個月查驗1次，共4次
3. 工作內容：澆水灌溉作業、除草及施追肥、病蟲害防治、養護期之灌木修剪、養護期之草坪修剪、水岸植栽維護管理
4. 依據施工規範5.6.5種植一般規定3.4.2節，季節性消長(包含台灣百合、台灣蒲公英等)等非人為因素屬於例外情形，將在適宜的生長季節間進行查驗

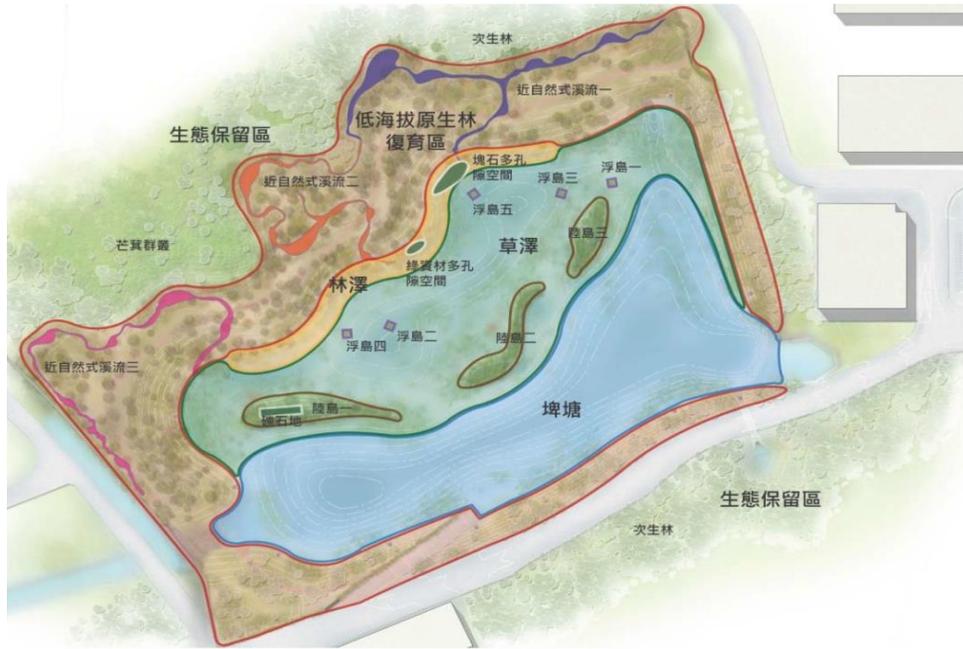
圖 3.1-2 人工濕地復育區單元配置圖

人工濕地復育區例行性操作維護工作，工作項目包含澆水灌溉作業、除草、施追肥、病蟲害防治、喬木修剪、灌木修剪、草坪修剪以及維護管理後雜物清除，其操作內容、步驟與流程如表 3.2-1。此外，外來種控制作業亦為維護管理之重要工作項目，其工作項目如 4.4 節，工作範圍如圖 4.5-1。

單元名稱	類別	維護重點內容
1. 低海拔原生林復育區	陸域系統	<p>(1) 維護濕地週邊陸域逐步成形中的立體複層式森林生長模式。</p> <p>(2) 陸域區塊的雜草（如鬼針草、含羞草等）清除，如圖 3.3-1。</p> <p>(3) 短草草生地可利用割草機等機械，進行較高效率的大面積除草作業，如圖 3.3-2。</p> <p>(4) 自然落種所播下的植物苗，可擇其中生態價值較高的種類予以保留撫育（如筆筒樹、水蕨、水社柳、蘭科植物等）。</p> <p>(5) 果實量大且萌芽易之喬木苗（如穗花棋盤腳等），可待種苗達一定尺寸後移植至園區內其他綠地應用。</p> <p>(6) 供應陸域植栽日常用水的給水系統設備發生故障而無法正常供水時，須儘速聯繫專責廠商予以修復，以免植栽因長期缺水而導致枯死等現象發生。</p>
2. 林澤	水岸推移帶系統	<p>(1) 維護耐漫淹的林澤型態。</p> <p>(2) 水岸護坡地帶過於繁盛之濕生植物（如水蓼衣、水丁香等）挺水植物生長若超過原種植範圍 3M，即進行疏整，並於紅冠水雞或白腹秧雞等水禽繁殖季前（冬末春初）整理完成以避開繁殖季節。</p> <p>(3) 林下地帶會因自然落種出現許多藤類或草本植物，凡為昆蟲的蜜源或食草可適量加以保留但需做疏整。</p> <p>(4) 林下地表耐蔭草本植物層需適度保留不可完全清除，以維持土壤潮濕，保護土壤裡生活的昆蟲幼蟲（如蟬及獨角仙的若蟲）及草叢內青蛙，亦可保護羽化中的昆蟲。</p>

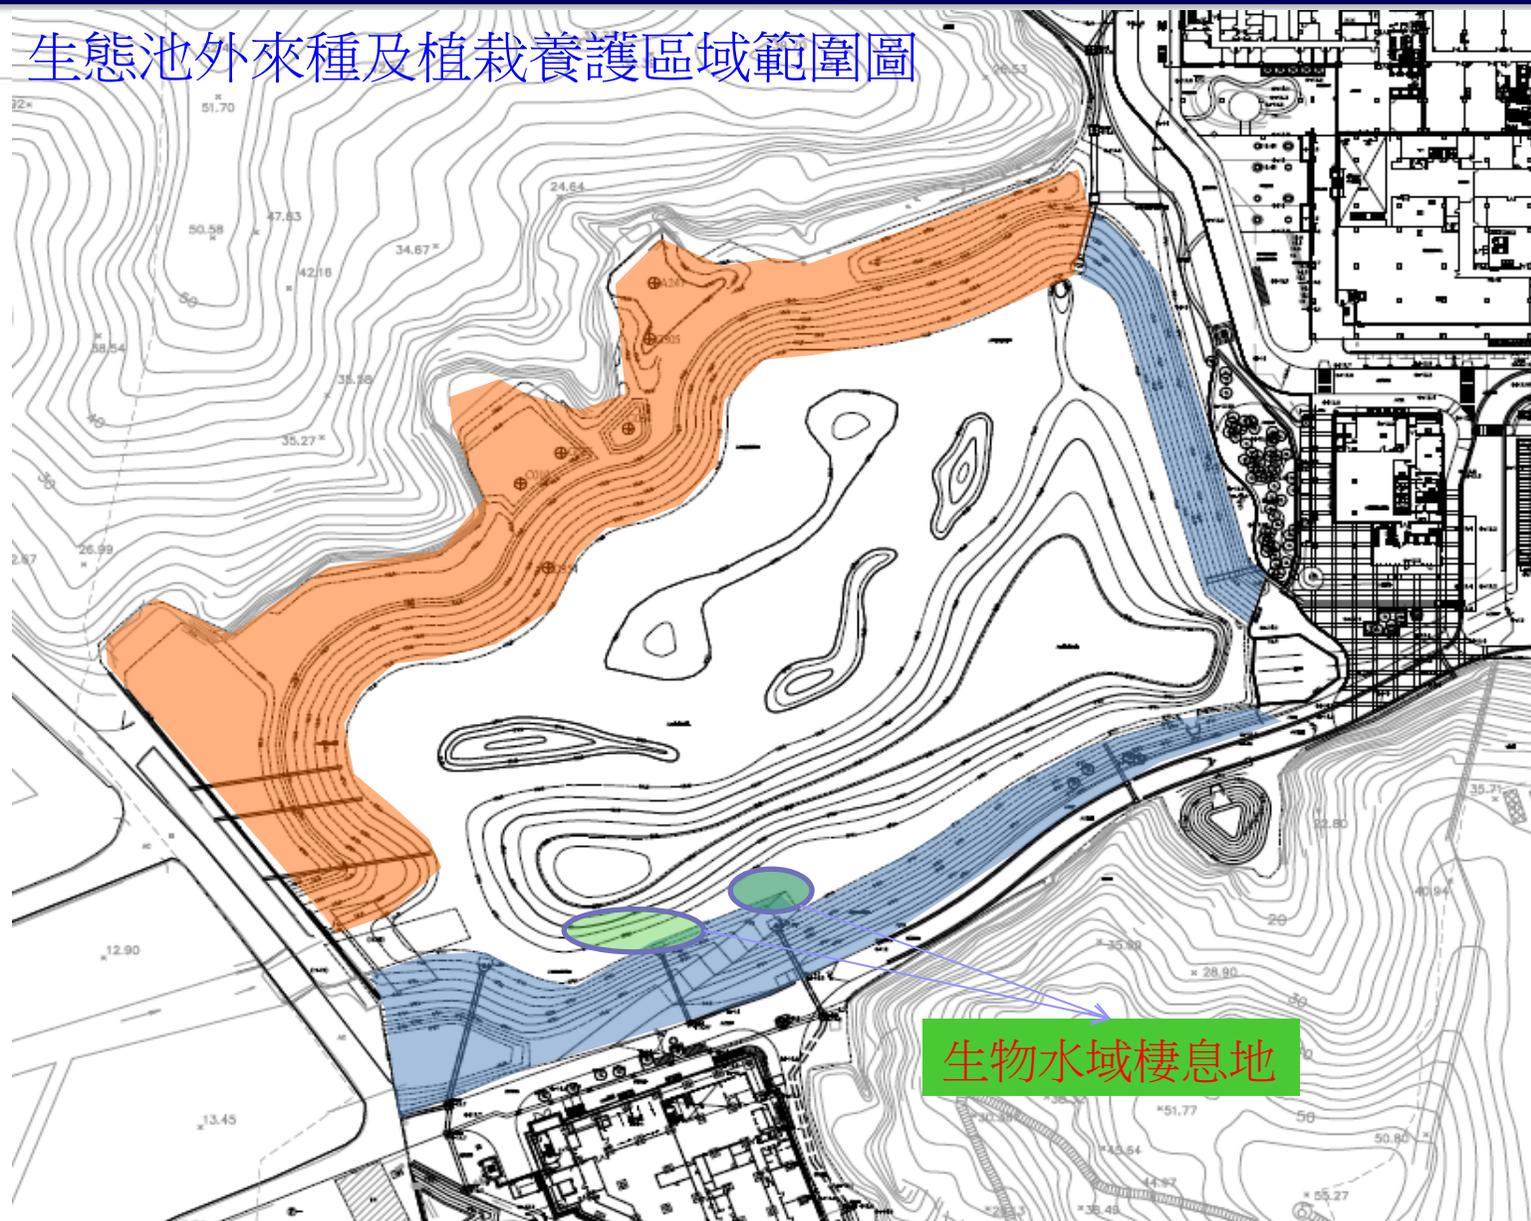
生態池外來種及植栽養護區域範圍圖

外來種移除作業前，除提供待除外來種照片，要求專業廠商對其員工加強外來種辨識外，於作業中，亦由在場監督人員隨時協助辨識外來種，以避免發生誤除情事

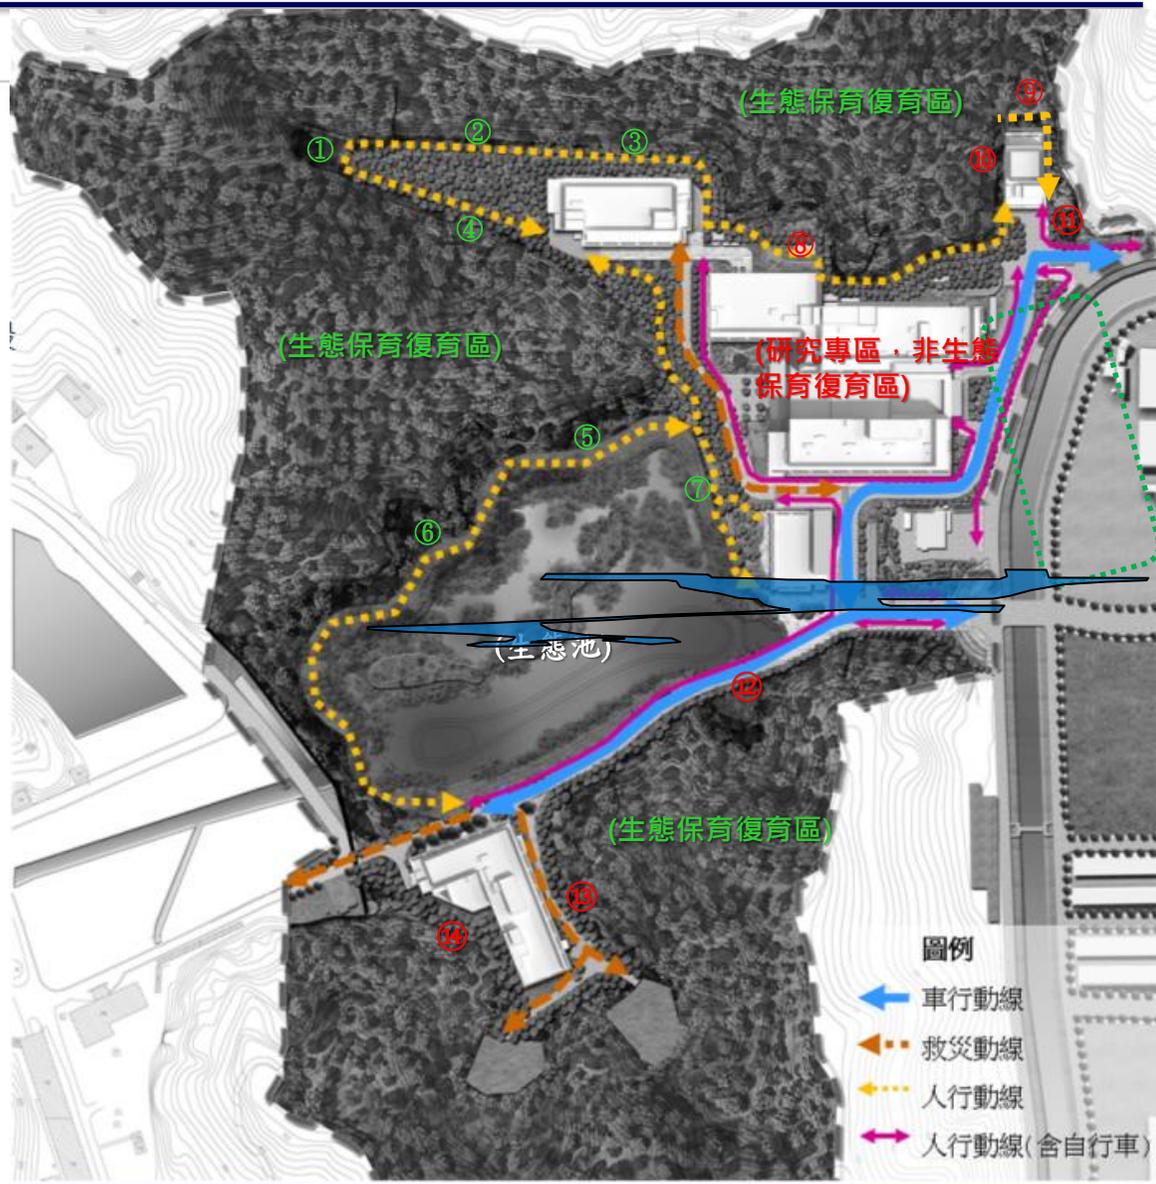
環境影響說明書 分區位置		自然排水(註1)			RC溝(U型暗溝)		合計 (單位:m)	設置條件與依據	備註
		草溝	砌石 明溝	自然式溪流 (註2)	RC溝(U型 暗溝)及涵 管	RC溝(U型 暗溝)加設動 物逃生坡道			
生態保育 復育計畫 範圍	生態保留區 低海拔原生林帶復 育區 人工濕地復育區 樹木銀行 生態研究區	161	-	647	-	76	884	符合環說書第8章及附錄22規定排水型式 生態保育復育計畫範圍自然排水比例佔91.4%[(草 溝161 m+自然式溪流647m)/合計884m]，故符合 環境影響說明書8.1.1，生態保育復育計畫「全區 道路排水以自然排水(草溝)為優先考量，除能過 濾部分路面汙染，亦增加排水系統之生態性」。	
	道路周邊及研究專 區上邊坡	-	166	-	1,604	178	1,948	符合環說書第5章及第7章規定排水型式 非生態保育復育計畫範圍RC溝(U型暗溝)設置區域 符合環境影響說明書5.2.4及7.1.4，載明排水系統 配置主要沿園區內道路兩側佈設U型暗溝，以蒐集 園區開發範圍之地表逕流，並依「台北市山坡地開 發建築基地規劃設計技術規範」及「水土保持技術 規範」相關規定辦理。	
非生態保 育復育計 畫範圍	研究專區建築外圍 周邊	151	66	60	-	309	586	環說書未規定排水型式 非生態保育復育計畫範圍且環說書未規範溝渠型式 地區，惟參考環境影響說明書附錄22之5.2動物生 態影響減輕措施，傳統排水溝渠處加設動物逃脫坡 道」

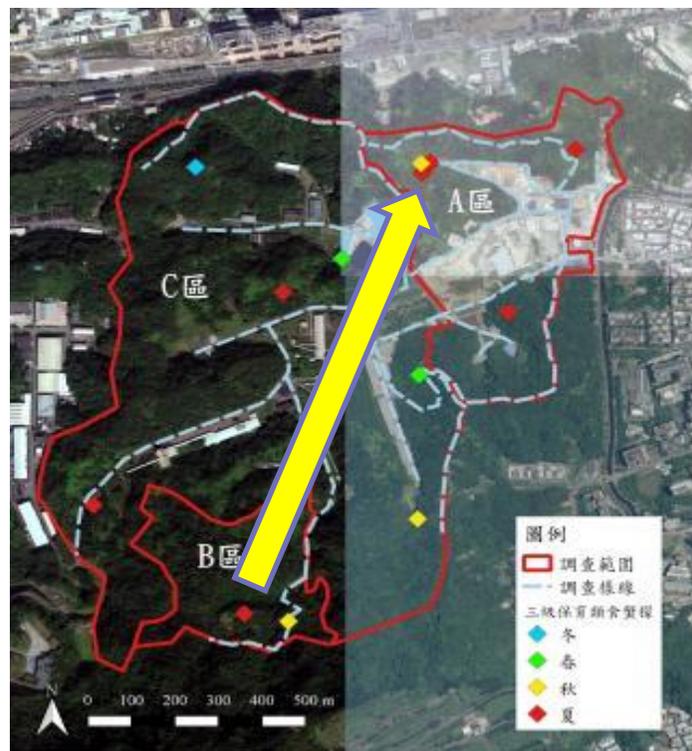
食蟹獾16-20季分布

施工後期新紀錄3種，山羌(C區)、**食蟹獾(B區，16季)**、**溝鼠(A區，19季)**，食蟹獾18季後擴散到A、C區，山羌20季出現B區

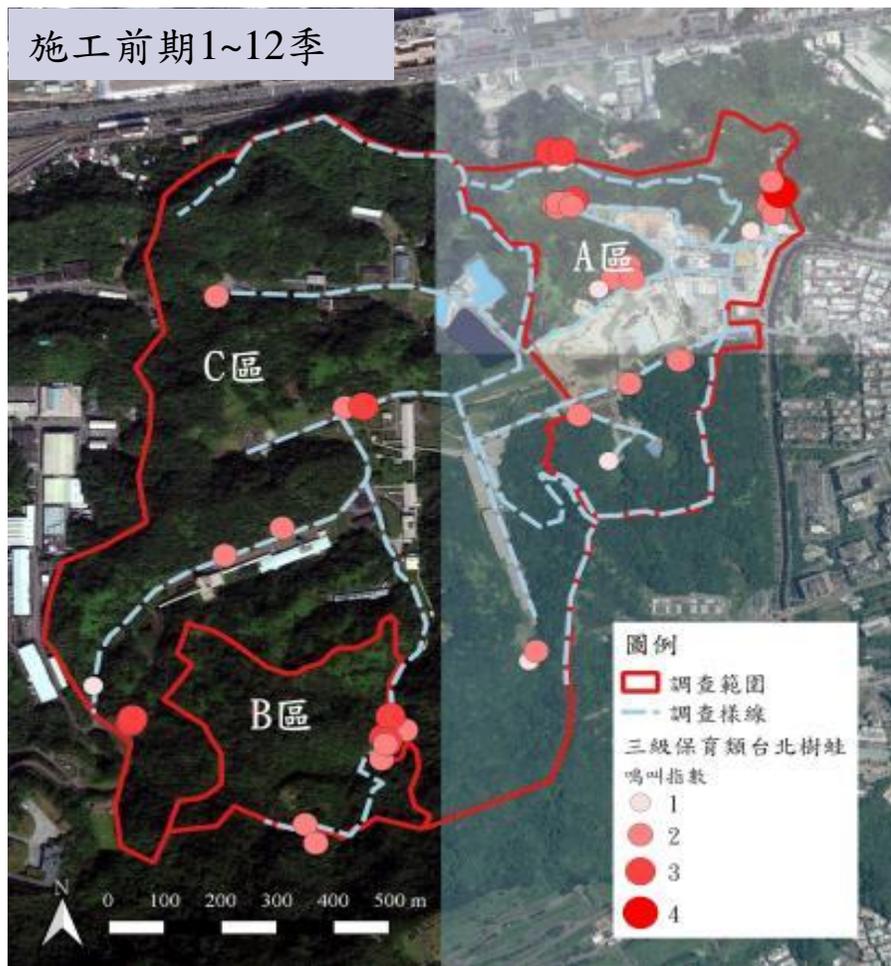
施工前期1~12季

冬季鳴叫等級 II-III 級

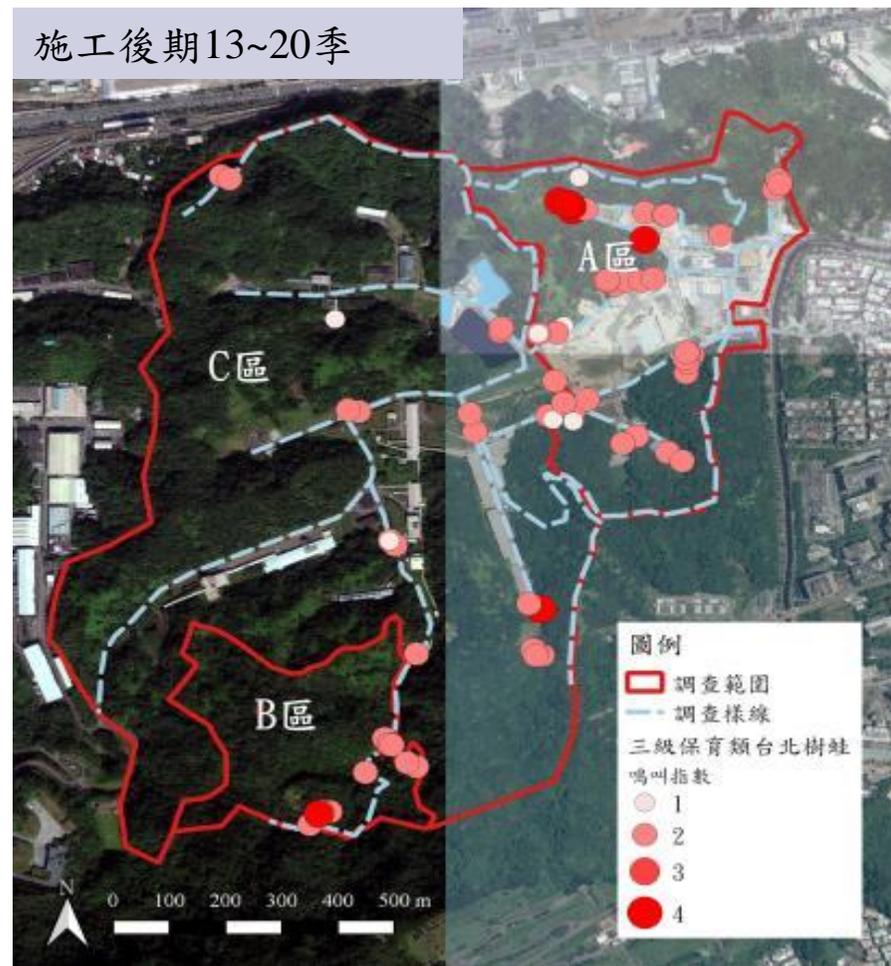
施工後期13~20季

施工後期冬季鳴叫等級及分布均較前期增加

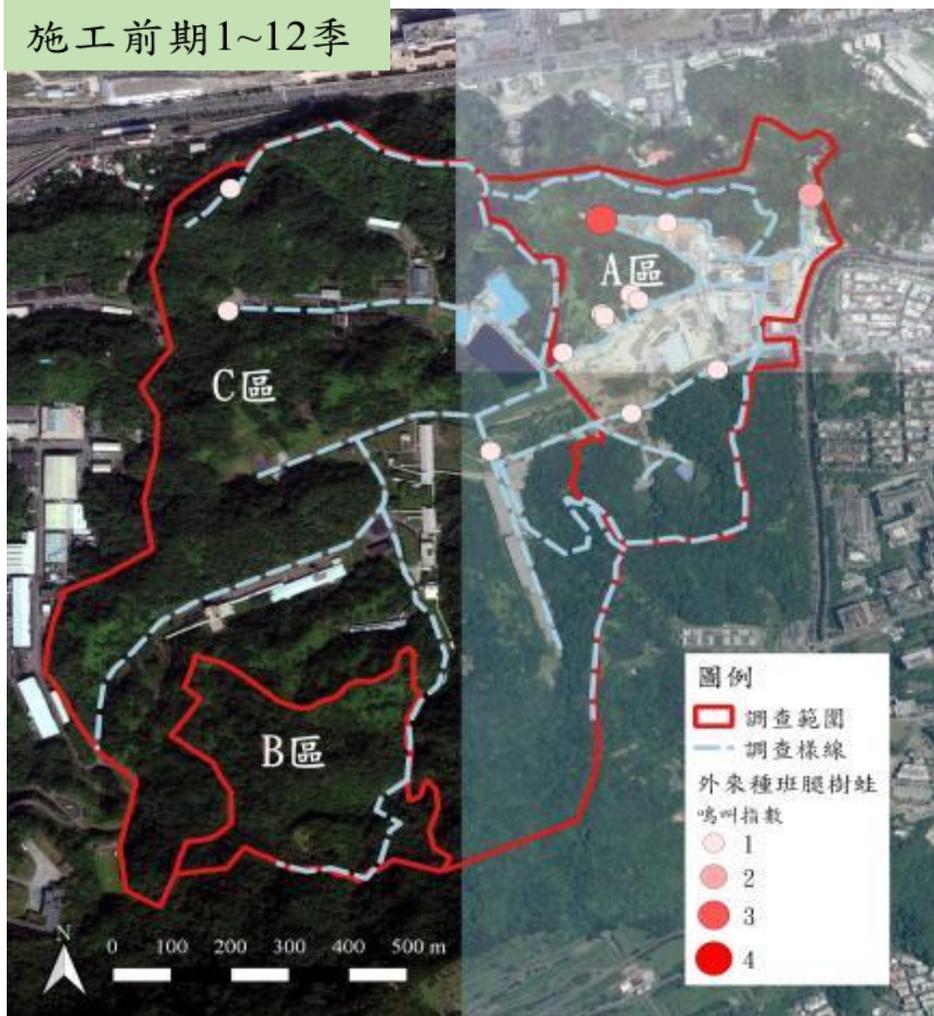
施工前期1~12季

14-20季共移除353隻成蛙(65雌、288雄)、48隻幼蛙、卵泡15坩

鳴叫指數 控制在II級

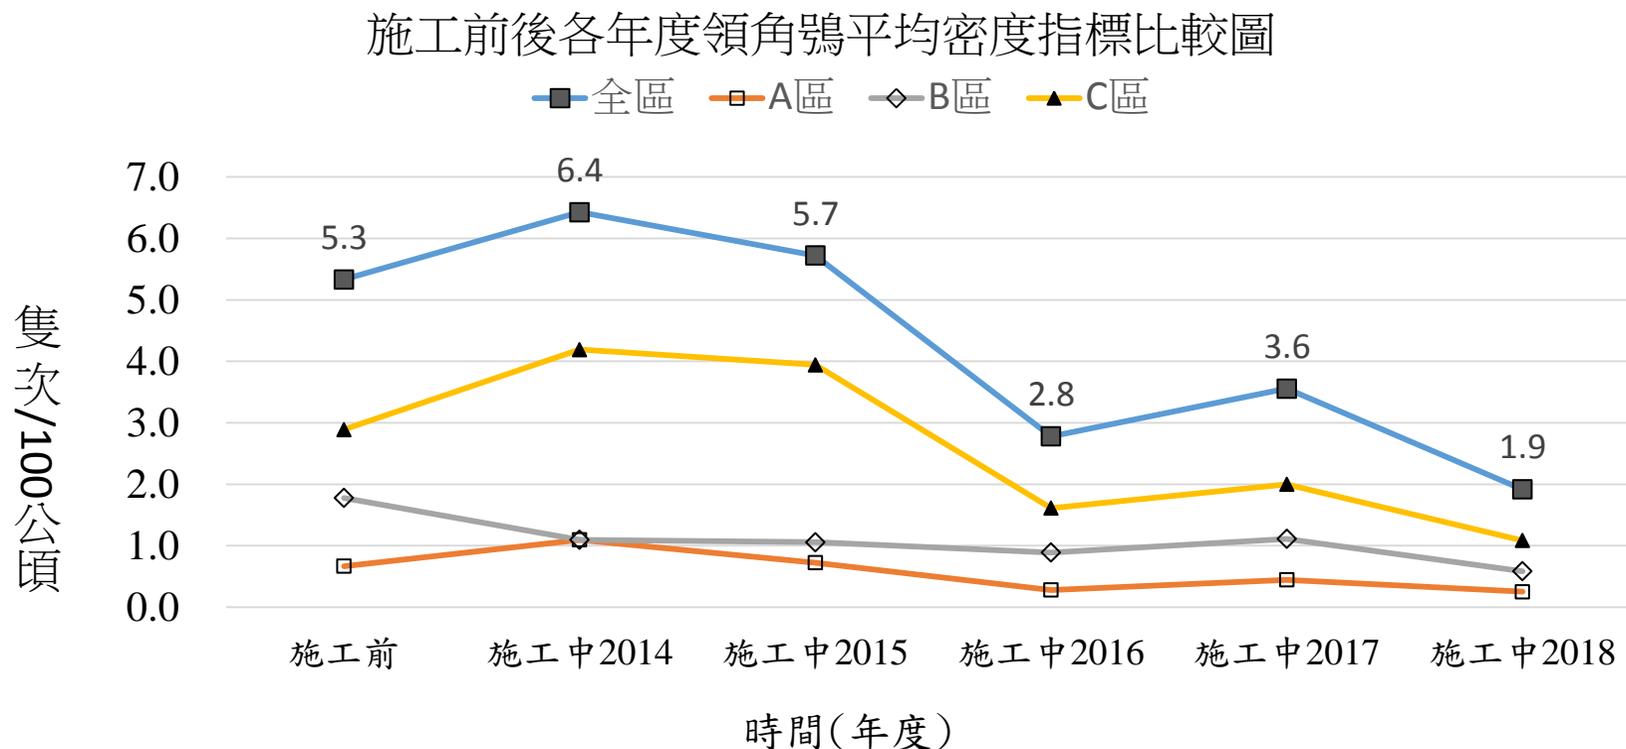
指標物種領角鴉

施工中20季3次領角鴉回播平均密度為 0.0-4.0隻次/100公頃

施工前(n=3)領角鴉回播平均密度0.7~10.0隻次/100公頃

施工中1-20季領角鴉回播平均密度為0.7-11.3隻次/100公頃

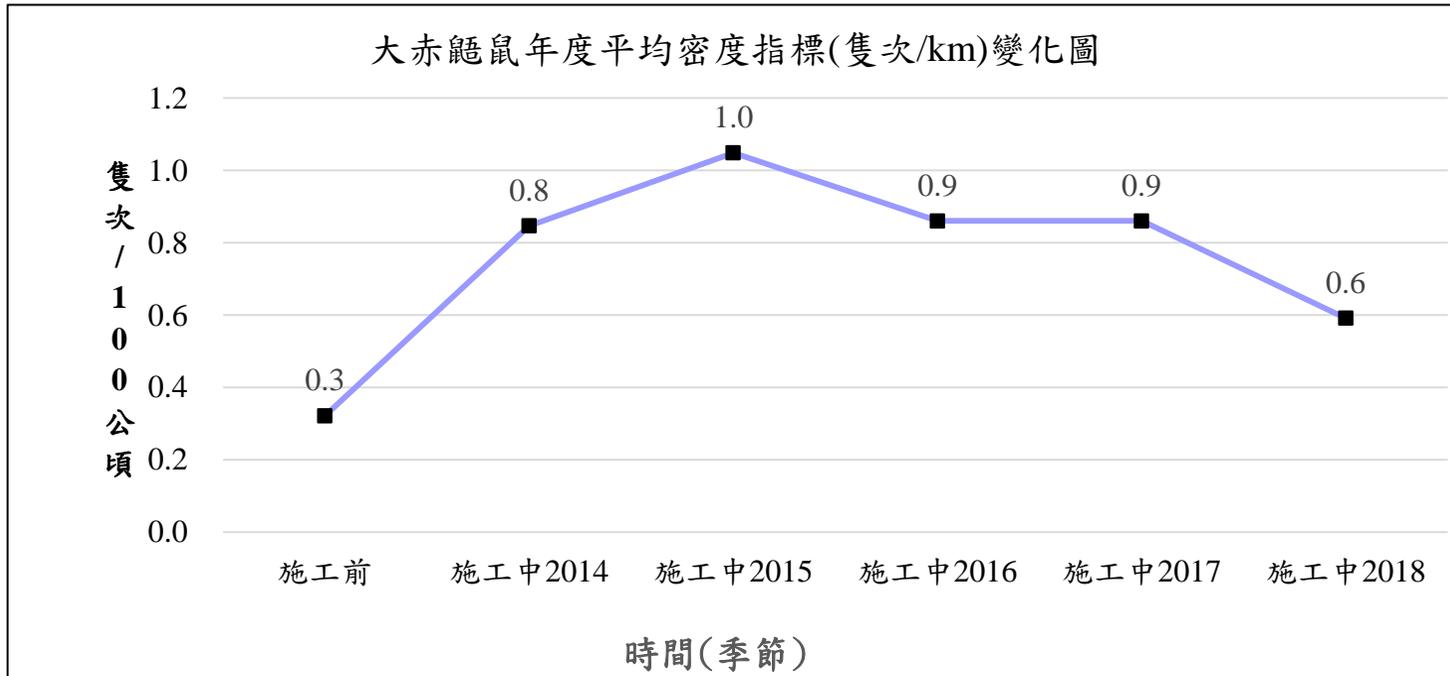
指標物種大赤鼯鼠

施工中20季大赤鼯鼠密度指標為 0.5-1.0 隻次/km，平均密度指標 0.7 隻次/km

施工前1~5季密度指標0.1-0.6(隻次/km)

施工中1-20季密度指標0.3-1.6(隻次/km)

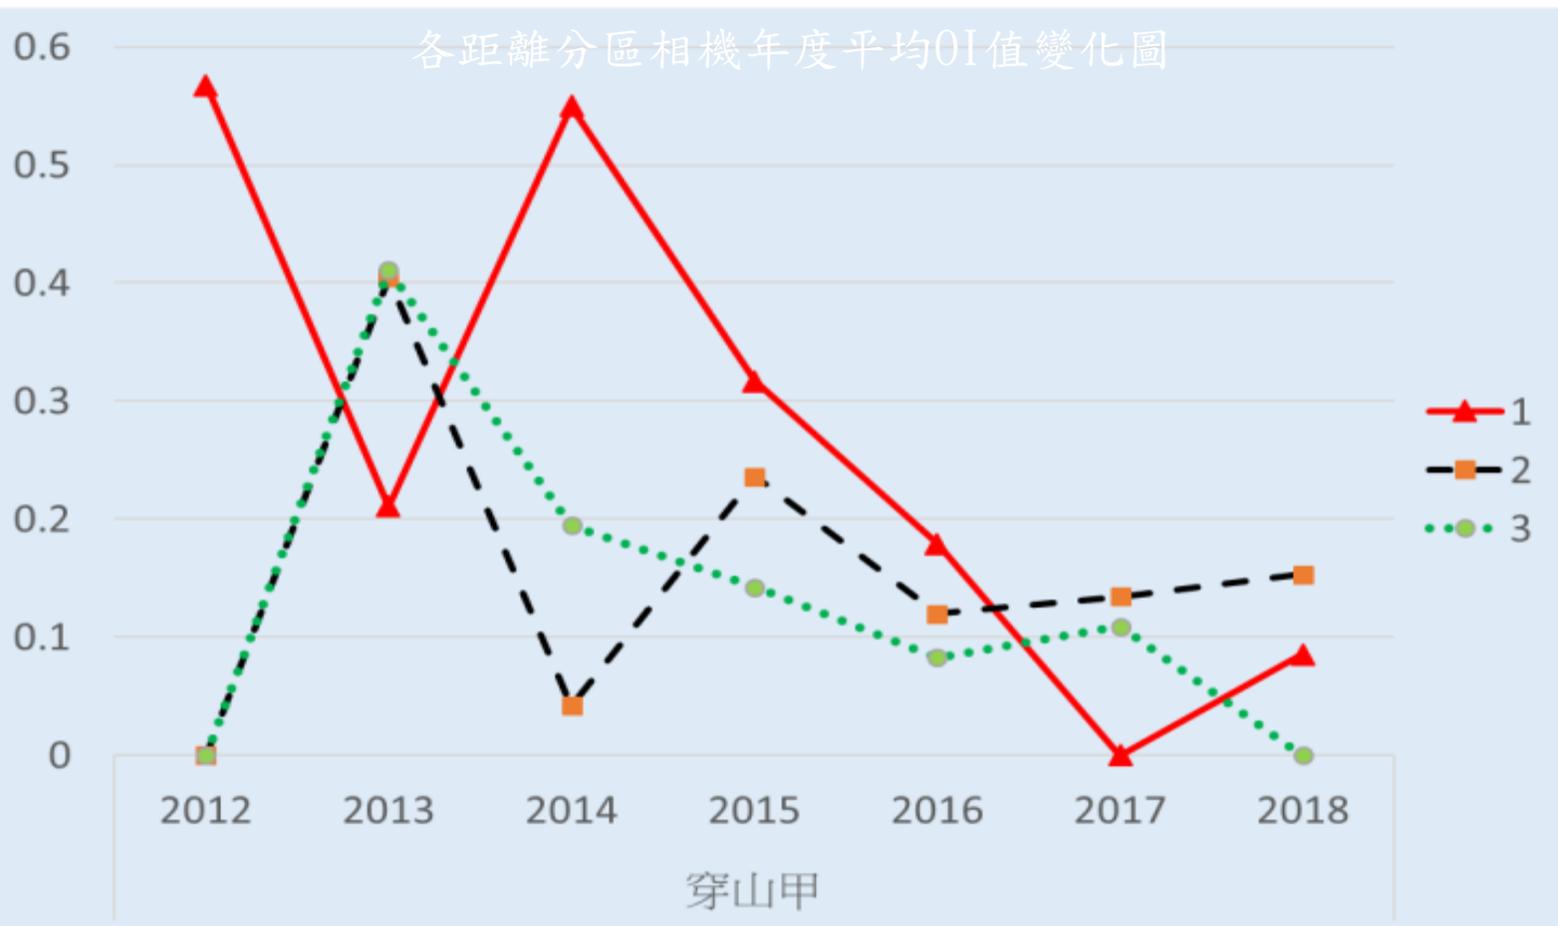
指標物種穿山甲

施工中20季穿山甲4筆影像紀錄，OI值為0.15

施工期間距離分區<100m及>300m均呈現下降，但以<100m下降幅度最大

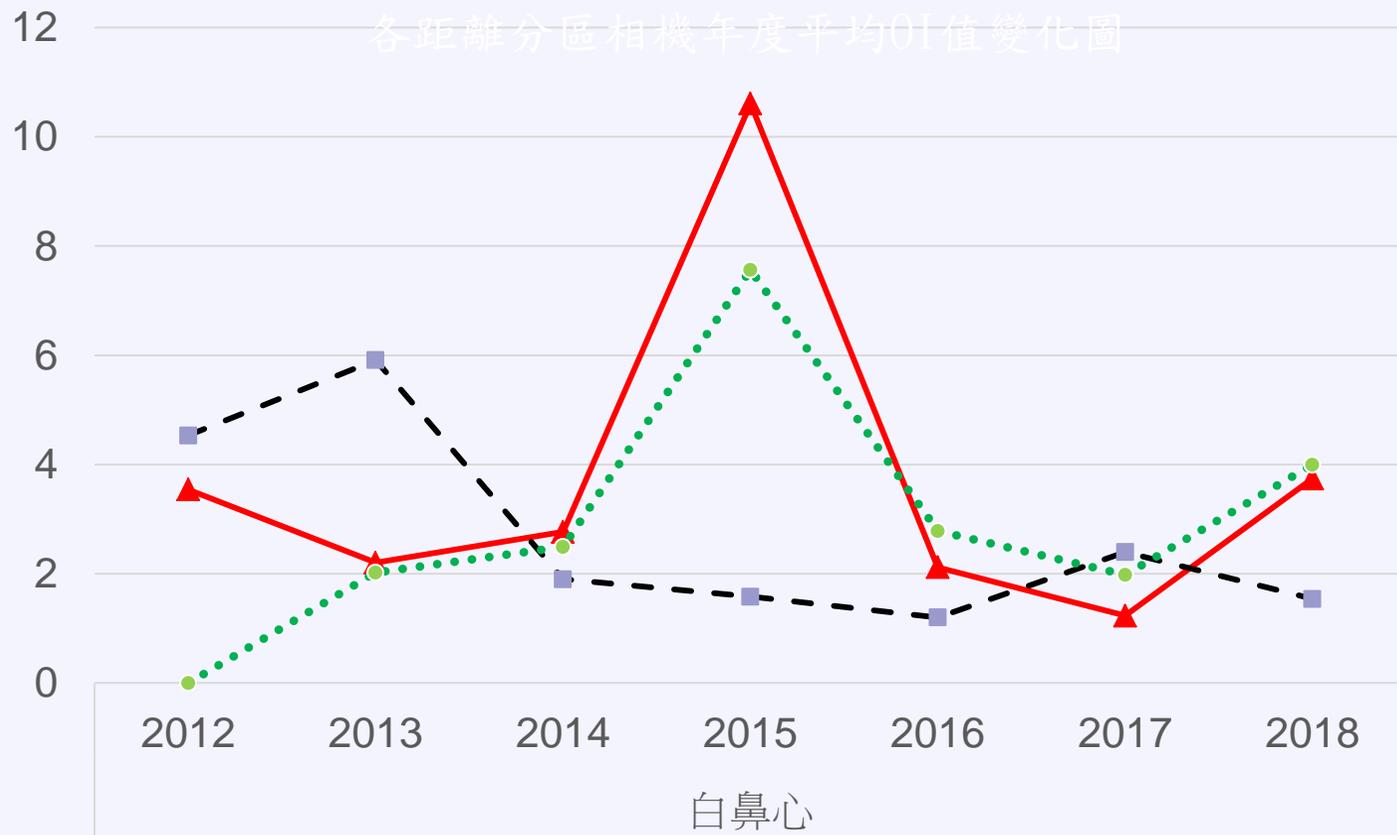
各距離分區相機年度平均OI值變化圖

施工中20季白鼻心53筆影像紀錄，OI值為2.05

- 1 <100m
- 2 100-300m(樣本較少)
- 3 >300m

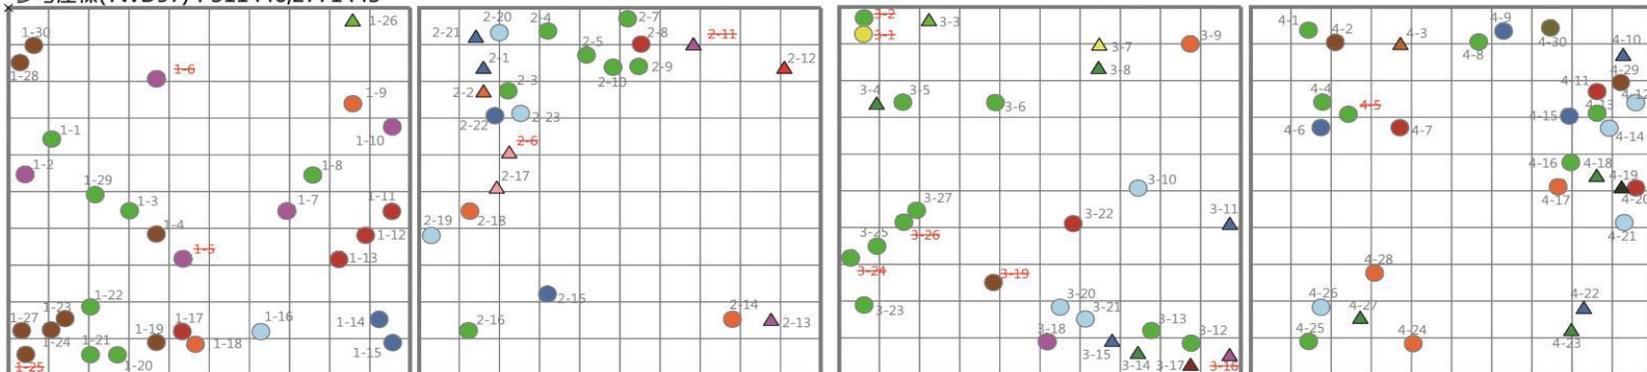
國家生技研究園區(A區)森林永久樣區

- 19季(2018/8)共調查有上木17種94株、地被62種，總計2013~2018年共紀錄有上木19種、地被74種。
- 喬木層高度約8-12公尺，較大的植株為血桐、菲律賓榕、江某、島榕、白匏子、紅楠等，植株密度雖然不高，但林下尚有許多小徑級江某、水同木、山刈葉的更新植株，未來有**取代陽性樹種的趨勢**；灌木層以九節木、水冬瓜數量較多，其他尚有小梗木薑子、月橘等共同組成灌木層；藤本植物以風藤、槭葉牽牛、海金沙為主。
- **地被層之覆蓋度不高**，常可見地表裸露的狀態，種類以姑婆芋、觀音座蓮、萊氏線蕨、長葉腎蕨等為主要的地被草本植物，木本植物如水同木、江某、構樹、山刈葉、島榕的小苗亦可於地被層發現，顯示這些木本植物的

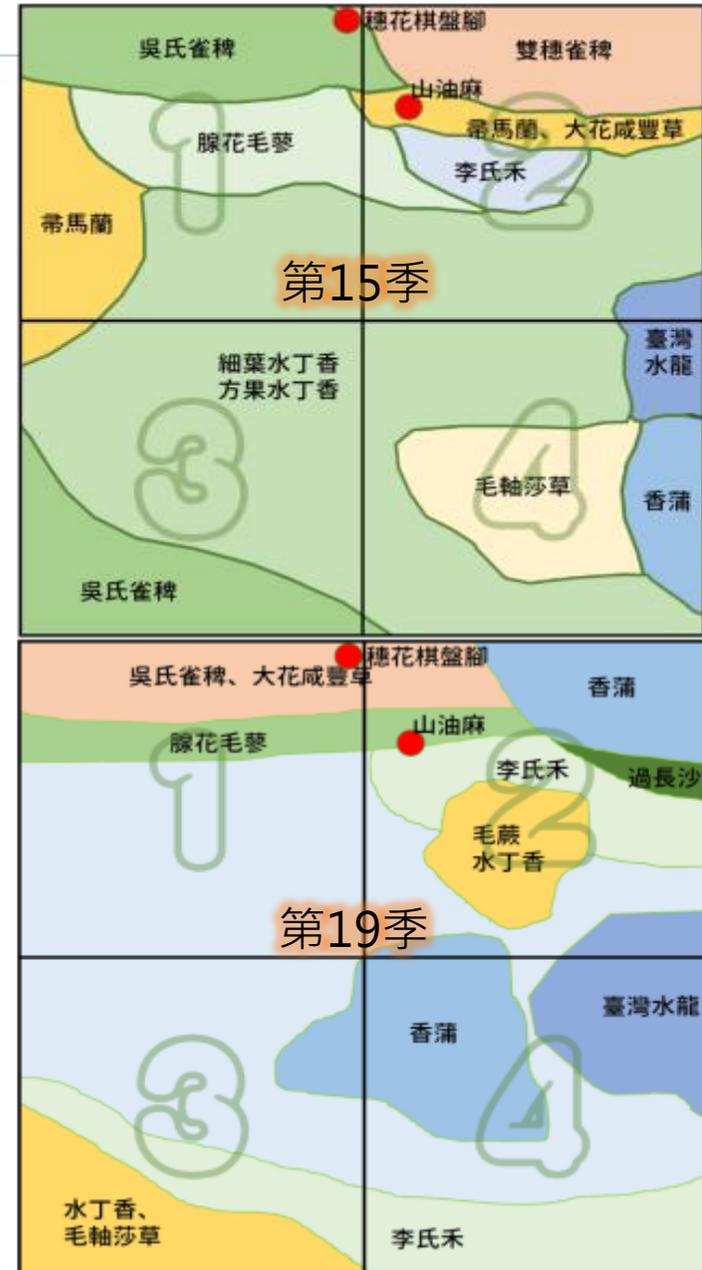
三、草生地永久樣區調查

草生地永久樣區位於人工溼地復育區西北側，原為古三重埔埤塘的一部分，樣區大小為20Mx20M。

- 2018年共調查地被79種，其中54種為原生種，25種為外來種，原生種比例為68.4%，原生種比例有提高的趨勢。總計2013~2018年共紀錄有地被126種，其中39種為外來種，87種為原生種。
- 各年度調查種類組成均有較大的變動，2018年新增12種前幾資調查未記錄的地被種類，包括酢漿草、水柳、疣果葉下珠、窄葉澤瀉、燈心草、小花蔓澤蘭、野茼蒿、磚子苗、水毛花、鋪地黍、囊穎草、白茅；前次調查則有泥花草、蟻子草、田菁、無柄花石龍尾、異花莎草、蓮子草、龍骨瓣苔菜、睫穗蓼、水竹葉等9種於本次調查未於本年度調查中發現。

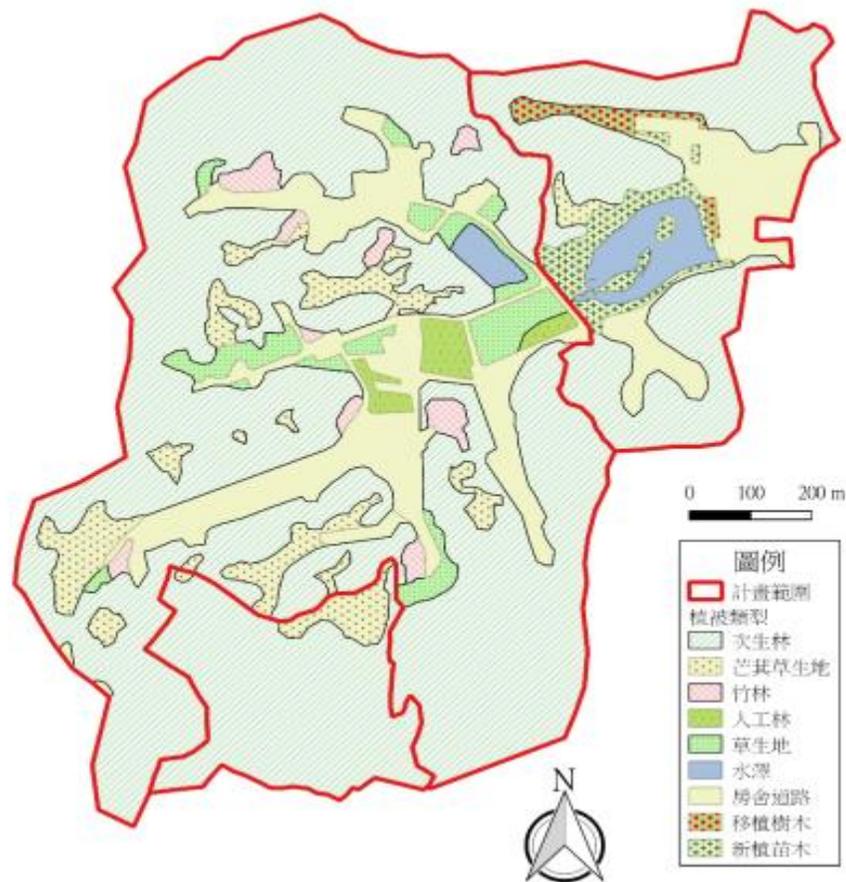
植被棲地變化及全區植被圖修正

- 計劃區於施工前期曾調查植被分區，將計劃區之植被分區區分為演替中後期森林、演替初期森林、灌木荒地、草生地/裸露地、道路/建物及渠道建物等，唯施工前期之報告中並未說明各分區之特性。
- 本次調查於第15季(2017年8月)進行，第20季(2018年11月)修正，依植被現況區分為**次生林**、**芒萁草生地**、**竹林**、**人工林**、**草生地**、**水澤**等植被類型

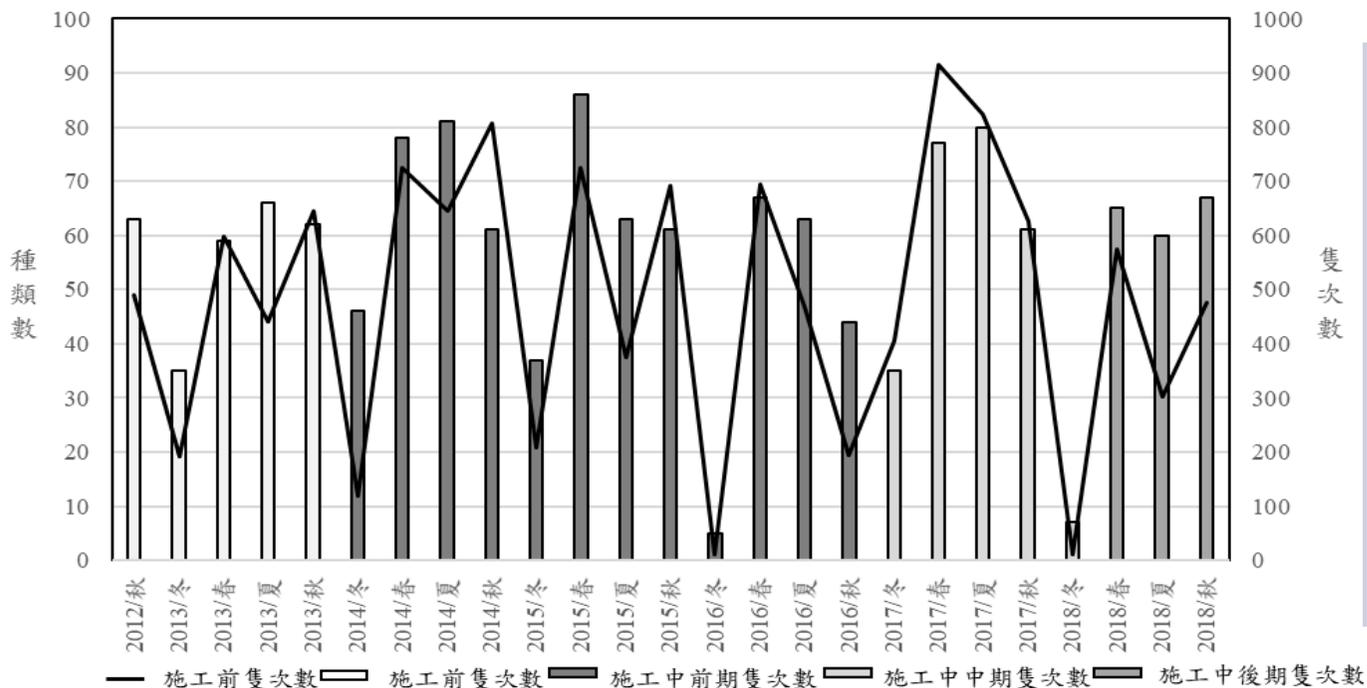
蝶類各季總計種類數及數量變化

各季蝶類變化，18季以後逐漸減低的施工干擾使蝶類在BC區的種類以及隻次數已經穩定，後續待植被狀況回復後種類及隻次數應會增加。而從歷年調查結果顯示**總體來說蝴蝶種類以及隻次數主要受季節影響呈週期性的波動**，但是有部分種類如**小雙尾蛺蝶、艷粉蝶、黃鈎蛺蝶**等物種未再度記錄到，顯示後續棲地的復原仍有努力的空間。

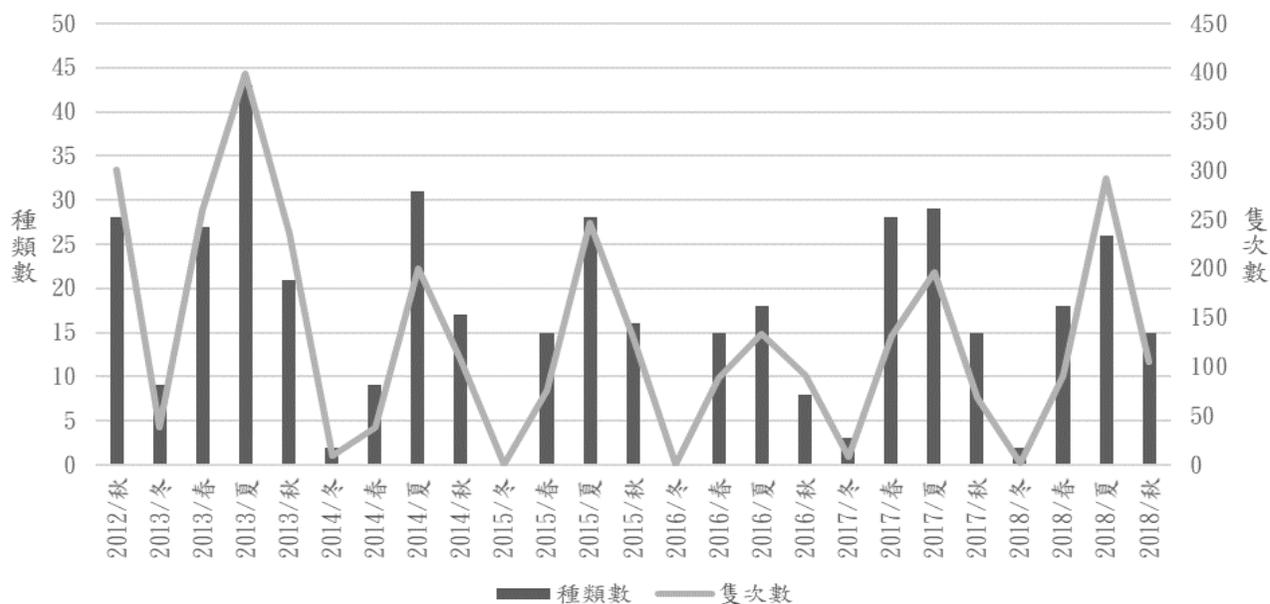
蜻蛉類各季全區種類數及數量變化

總體來說從13季開始蜻蛉類數量就開始回升，且A區變化是最明顯的，19季調查時紀錄的數量是施工中監測中最多的一次。施工干擾的減緩以及水域環境復育成果使蜻蛉類種類及數量皆有回升。C區蜻蛉類數量逐年漸少，雖後期有回升但以19季比較的話種類數是施工前的一半，推測是某些種類需要較大未干擾區域，由於施工中的擾動而離開整個生技園區周邊環境，如石垣晏蜓、勾尾春蜓及漆黑蜻蜓等物種。水域環境的復育仍有加強的空間，後續應持續追蹤周邊棲地蜻蛉類數量。

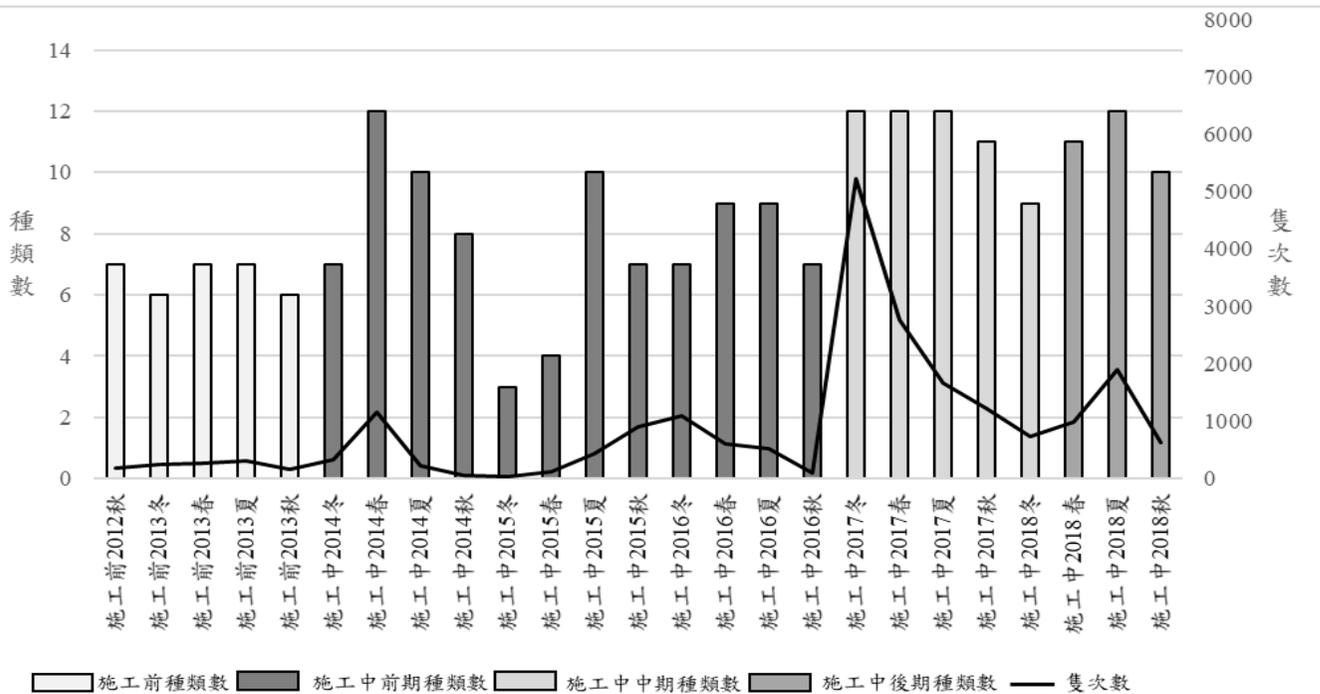
歷年紀錄**4科5種**，18-20季共記錄**4科4種**，包含盤古蟾蜍、澤蛙、腹斑蛙以及**斑腿樹蛙的蝌蚪**。其中以盤古蟾蜍的蝌蚪最多。

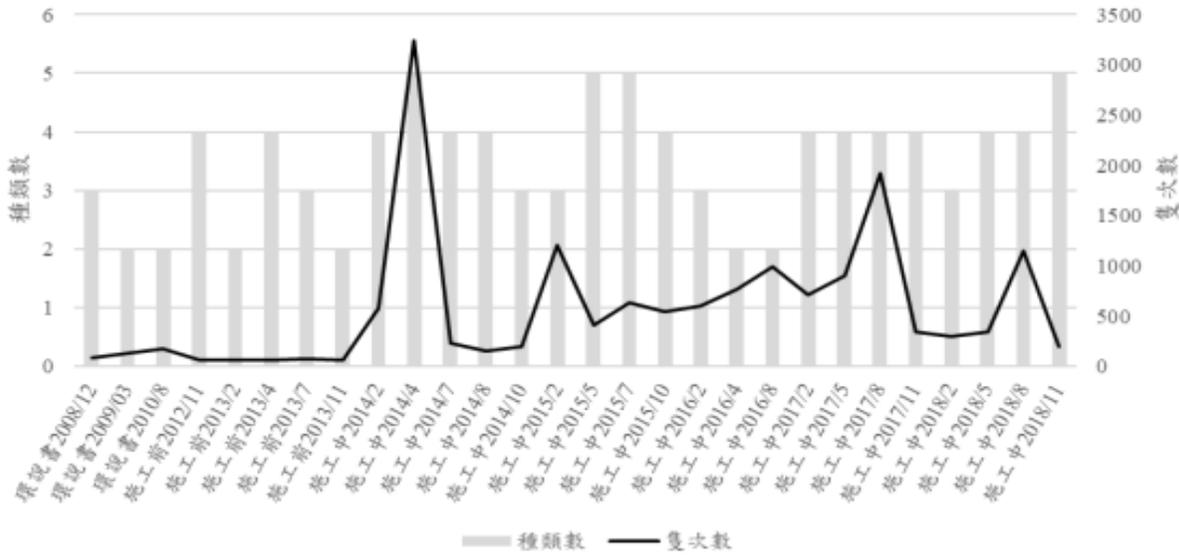
歷年蝦蟹類種類數及隻次數變化圖

滯洪池目前僅調查到零星新米蝦屬出現，其餘都是美國螯蝦，但在施工中第2季監測(2014/4)有大量出現日本沼蝦的紀錄。大部分蝦蟹類數量都由三重埔埤貢獻，因為日本沼蝦在穩定的埤塘環境常會有龐大族群數量。值得注意的是動物實驗中心大樓旁邊溝渠通往滯洪池的水池中米蝦在前幾季的照片看來是凱達格蘭新米蝦，偏好山區滲水處的種類。

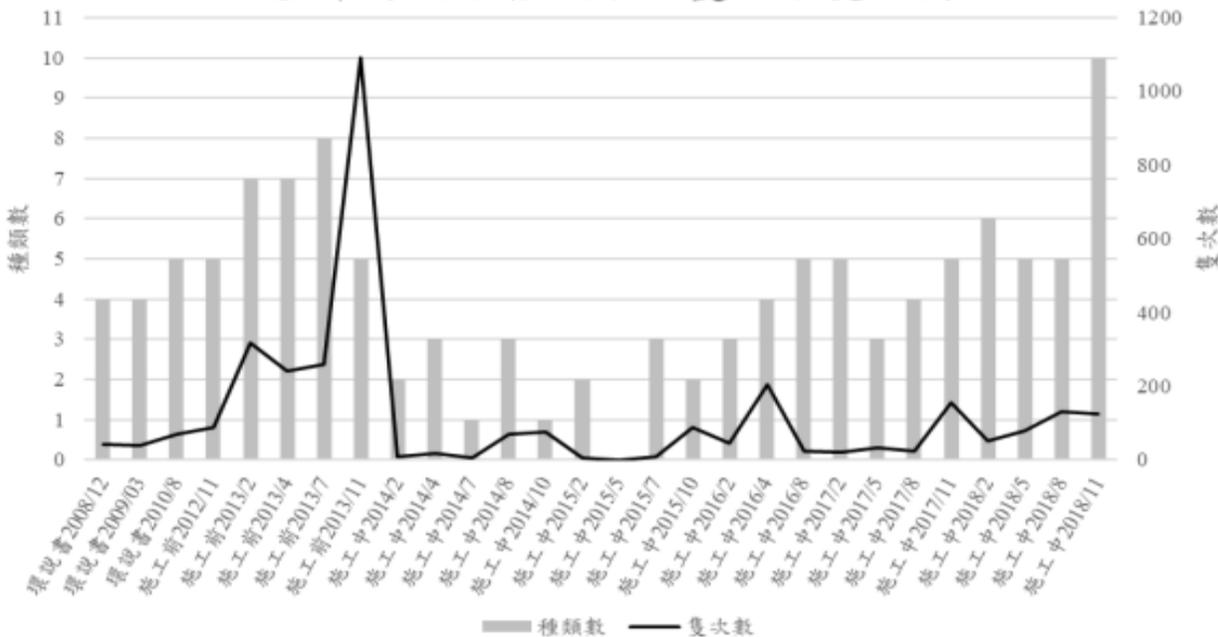
歷年螺貝類種類數及隻次數變化圖

滯洪池螺貝類沒有再紀錄到圓蚌或石蚌，僅發現死殼，螺貝類數量主要由四分溪上下游貢獻，而螺貝類受水體干擾的影響程度很明顯，滯洪池部分由於施工關係螺貝類群集組成還沒復原。後續如圓蚌與石蚌的復育也有待整體環境恢復。

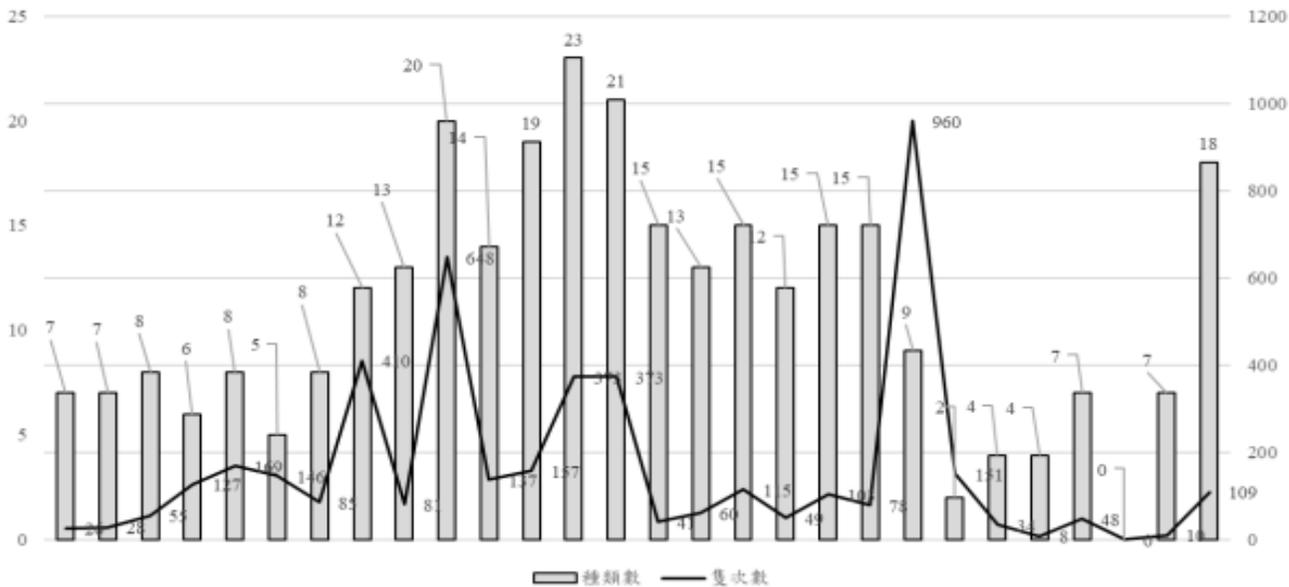
歷年水棲昆蟲數量變化圖

水棲昆蟲主要於13季紀錄四分溪上下游有數量較多的雙尾蜉蝣科，20季在新設樣區發現數量不少的水蠅蛾，**整體而言水棲昆蟲的數量及種類是下降的**，因為施工干擾影響造成，而水棲昆蟲待環境穩定後重新建立族群的速度其實也較其他類群快速。
