「國家生技研究園區」

環境保護監督委員會 第3屆第5次會議

開發單位：中央研究院

中華民國108年4月8日

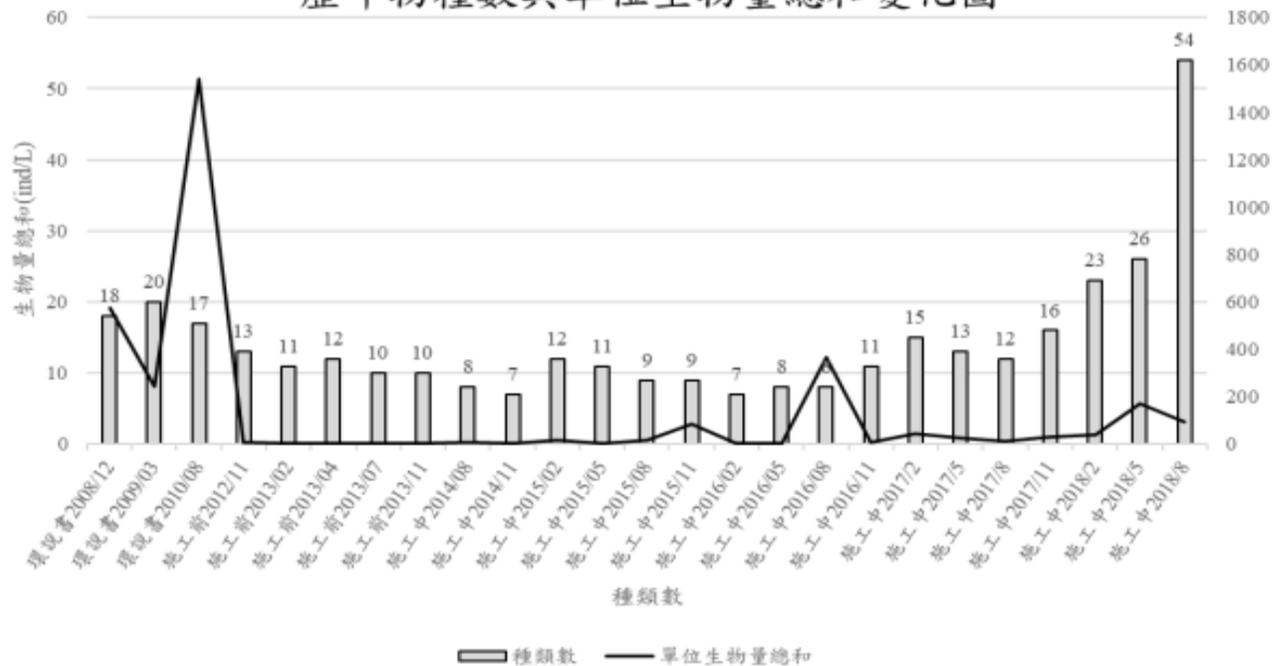
歷年物種數與單位生物量總和變化圖

18-20季因為鑑定品質提升種類數增加，**生物量並無太大的變動**。對水域的變化無法呈現很直接的結果，反而是因應藻類物種量及數量的變化，目前看來滯洪池施工完畢後開始蓄水可能會有較高的優養化程度，後續可能也有較高的浮游動物量。

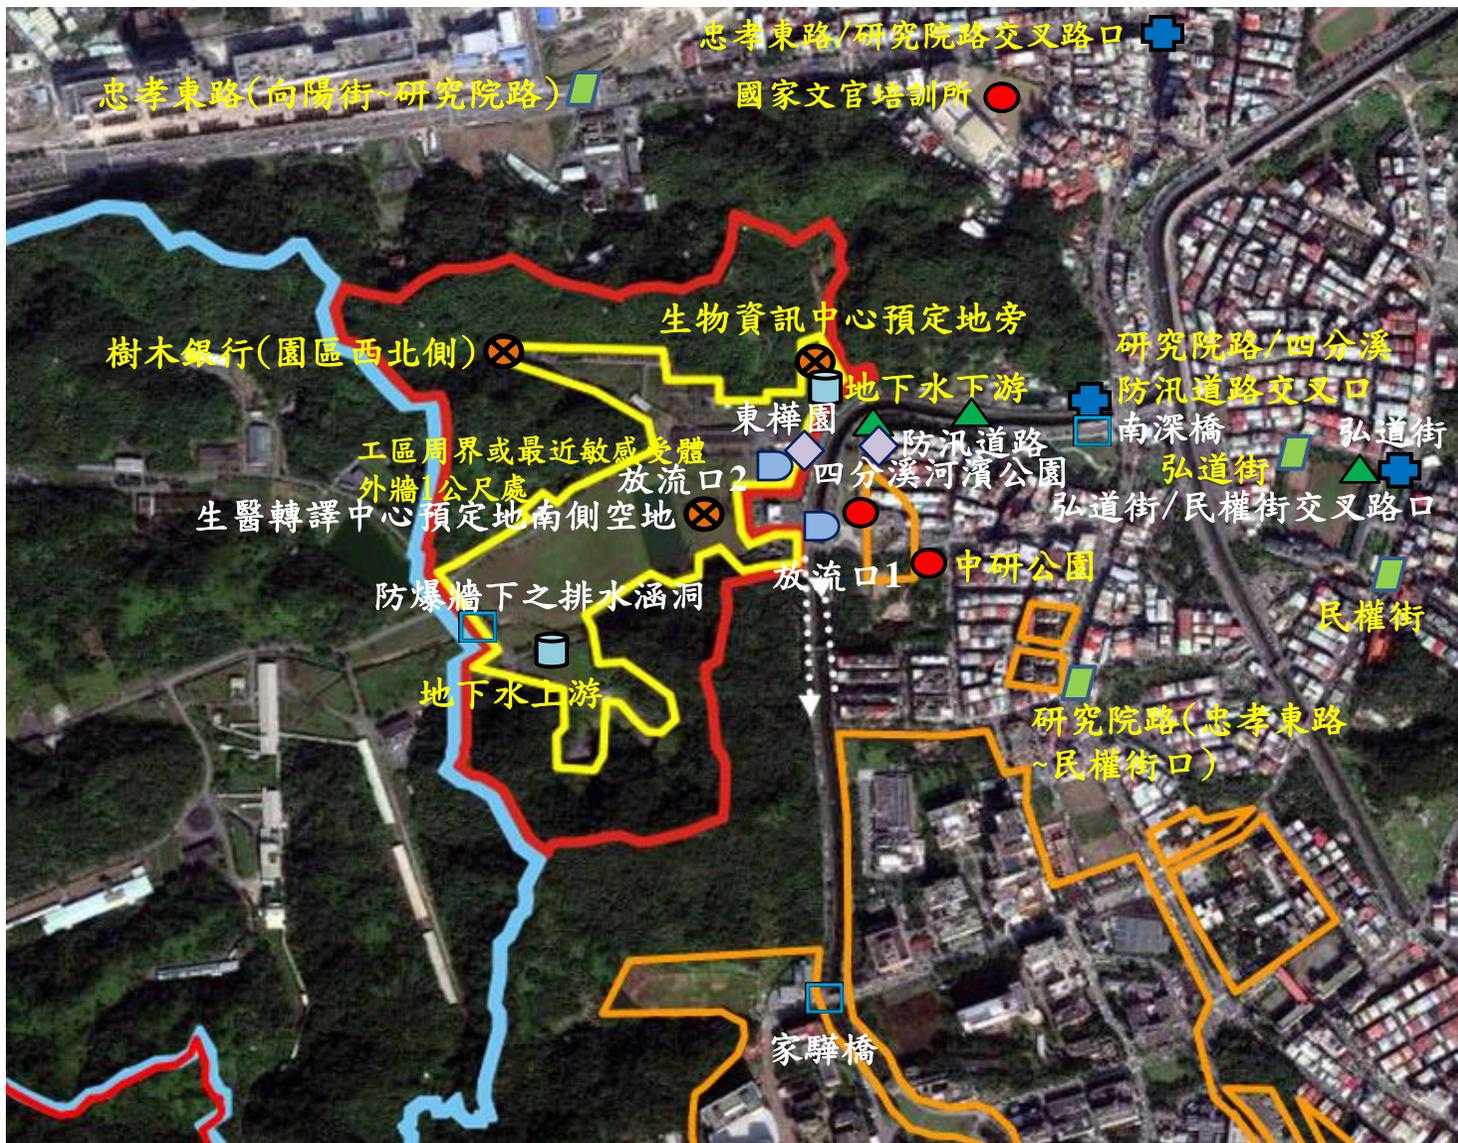
施工中環境監測位置示意圖

- 空氣品質
- ▲ 噪音振動
- 地面水質
- 地下水質
- ⊗ 土壤
- ⊕ 交通量
- ▭ 行駛速率
- ◇ 營建噪音振動
- 放流水質
