「國家生技研究園區」

環境保護監督委員會 第3屆第7次會議

開發單位：中央研究院

營運期間(108年3月~108年5月) 環境監測計畫

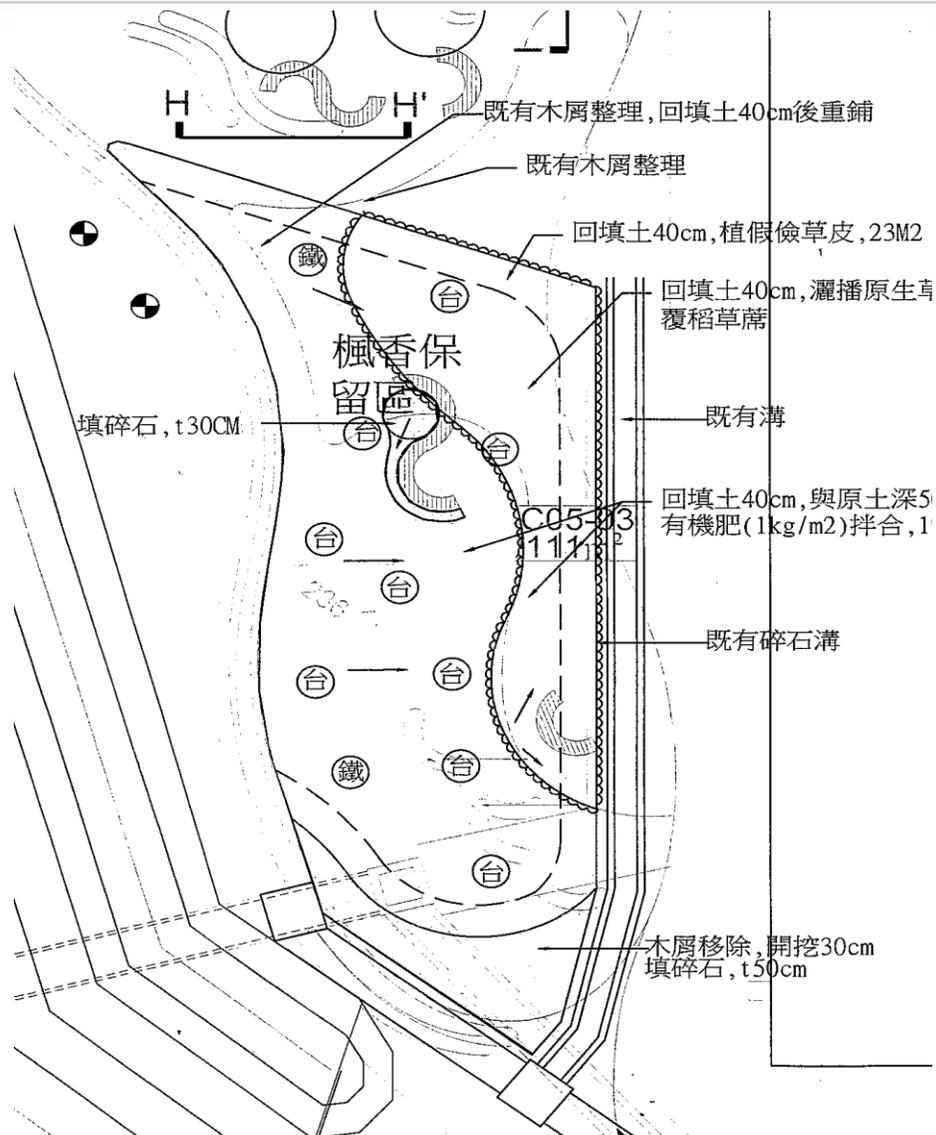
2.2 F棟楓香補植

108年9月12日邀集生態專家現勘 結論摘要如下:

1. 本區地勢低窪，應先行填土再種植喬木。
2. 填土後建議墊高座椅高度，以避免椅面距地面過近。
3. 考量東側光照受建築遮蔽，建議主要種植臺灣烏心石、鐵冬青，另考量四季景觀及環教解說，建議點綴種植樟樹、青剛櫟、無患子、山菜豆、青楓等，其中青楓應種植於南側以利取得較多光照。

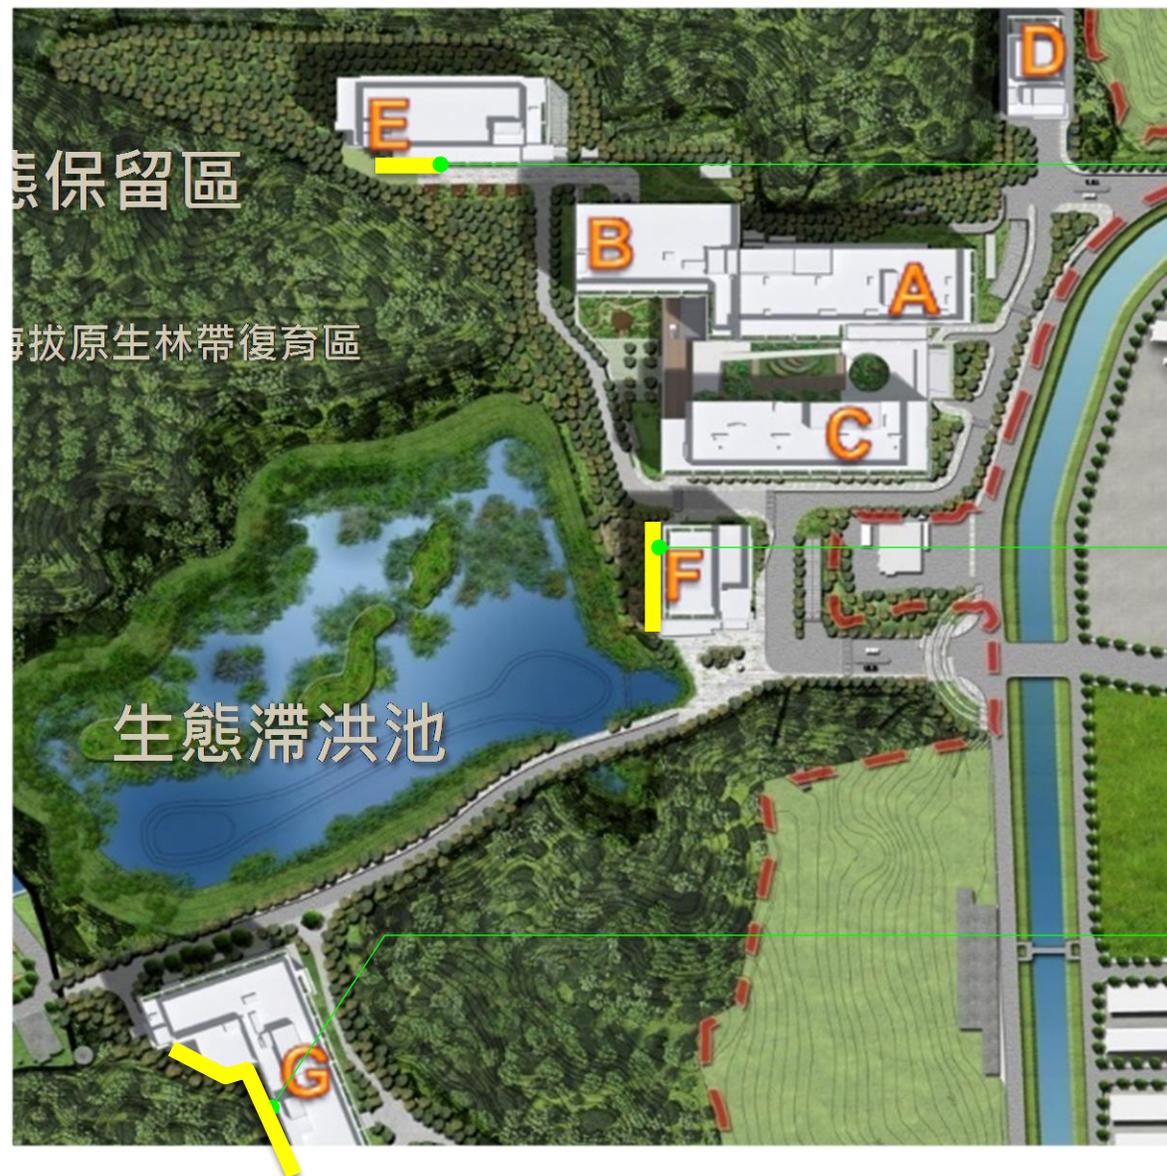
2.2 鳥擊改善情形

E棟1樓南側：

- 局部外牆玻璃採不透明窗貼(書背圖樣)。
- 107年12月底設置完成。

F棟2、3樓西側：

- 試貼採用3M室外用霧面窗貼，另考量玻璃穿透性以條狀張貼。
- 3樓已於107年10月底設置完成。
- 2樓預計108年10月中旬設置完成。

G棟1樓西側：

- 採圓點間距0.2公分* 0.2公分窗貼張貼於窗戶外側改善玻璃鏡面反射樓地。
- 108年6月底設置完成。

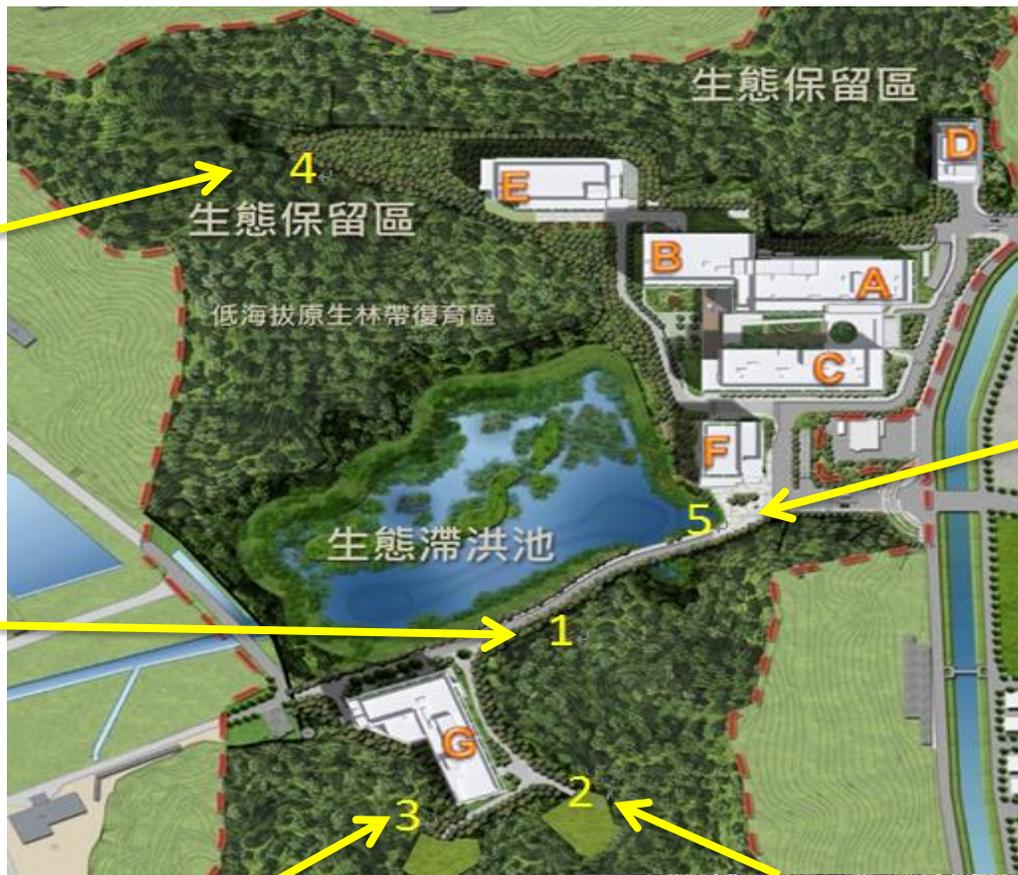
生態保留區小花蔓澤蘭清除(院方自辦)

4. 樹木銀行西南側

1. 九米道路南側山坡

3. 彈藥庫西側山坡

5. 溢洪堰牆上附生榕清除

2. 彈藥庫東側山坡

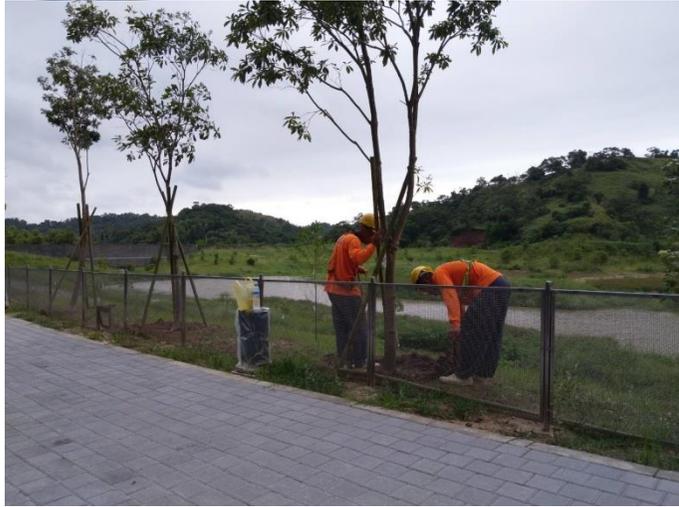
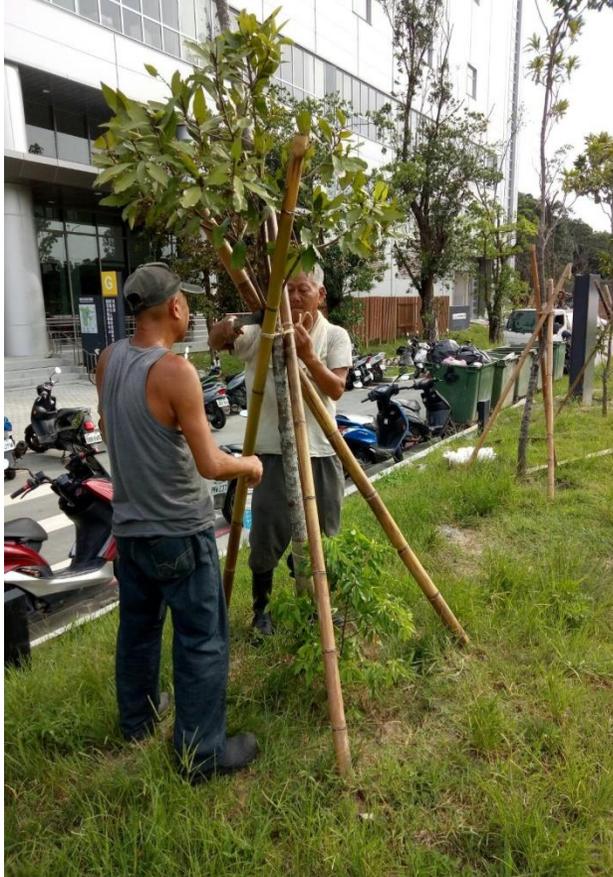
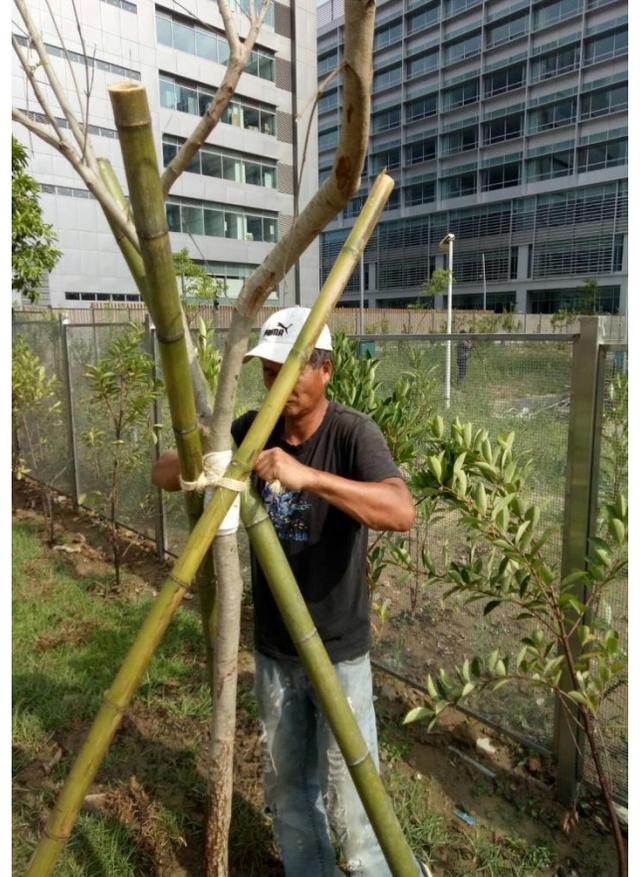
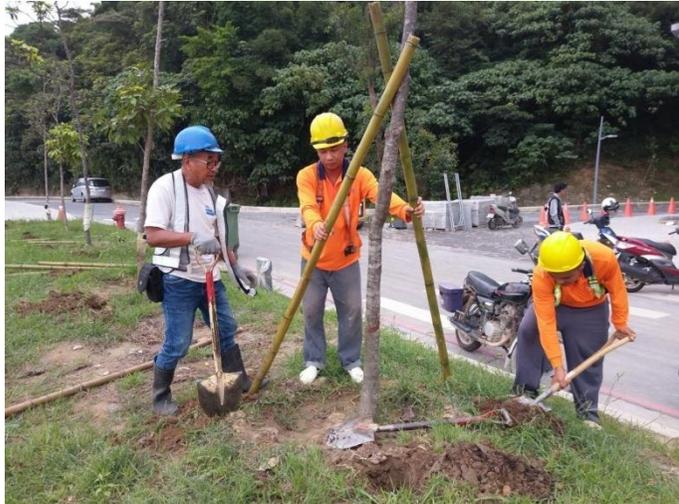
新植喬木支架設施照片

二、現場新植喬木設置支架說明：

1. 雖新植喬木已種植完成逾1年，且根系生長情形良好，本應可拆除支架，惟隨喬木生長高度及因應颱風季防颱準備，統包商仍維持架設支架，且針對高度較高及受風面之喬木加強至3支竹支架。
2. 待颱風季過後，需將支架固定處鬆綁以避免影響其生長。

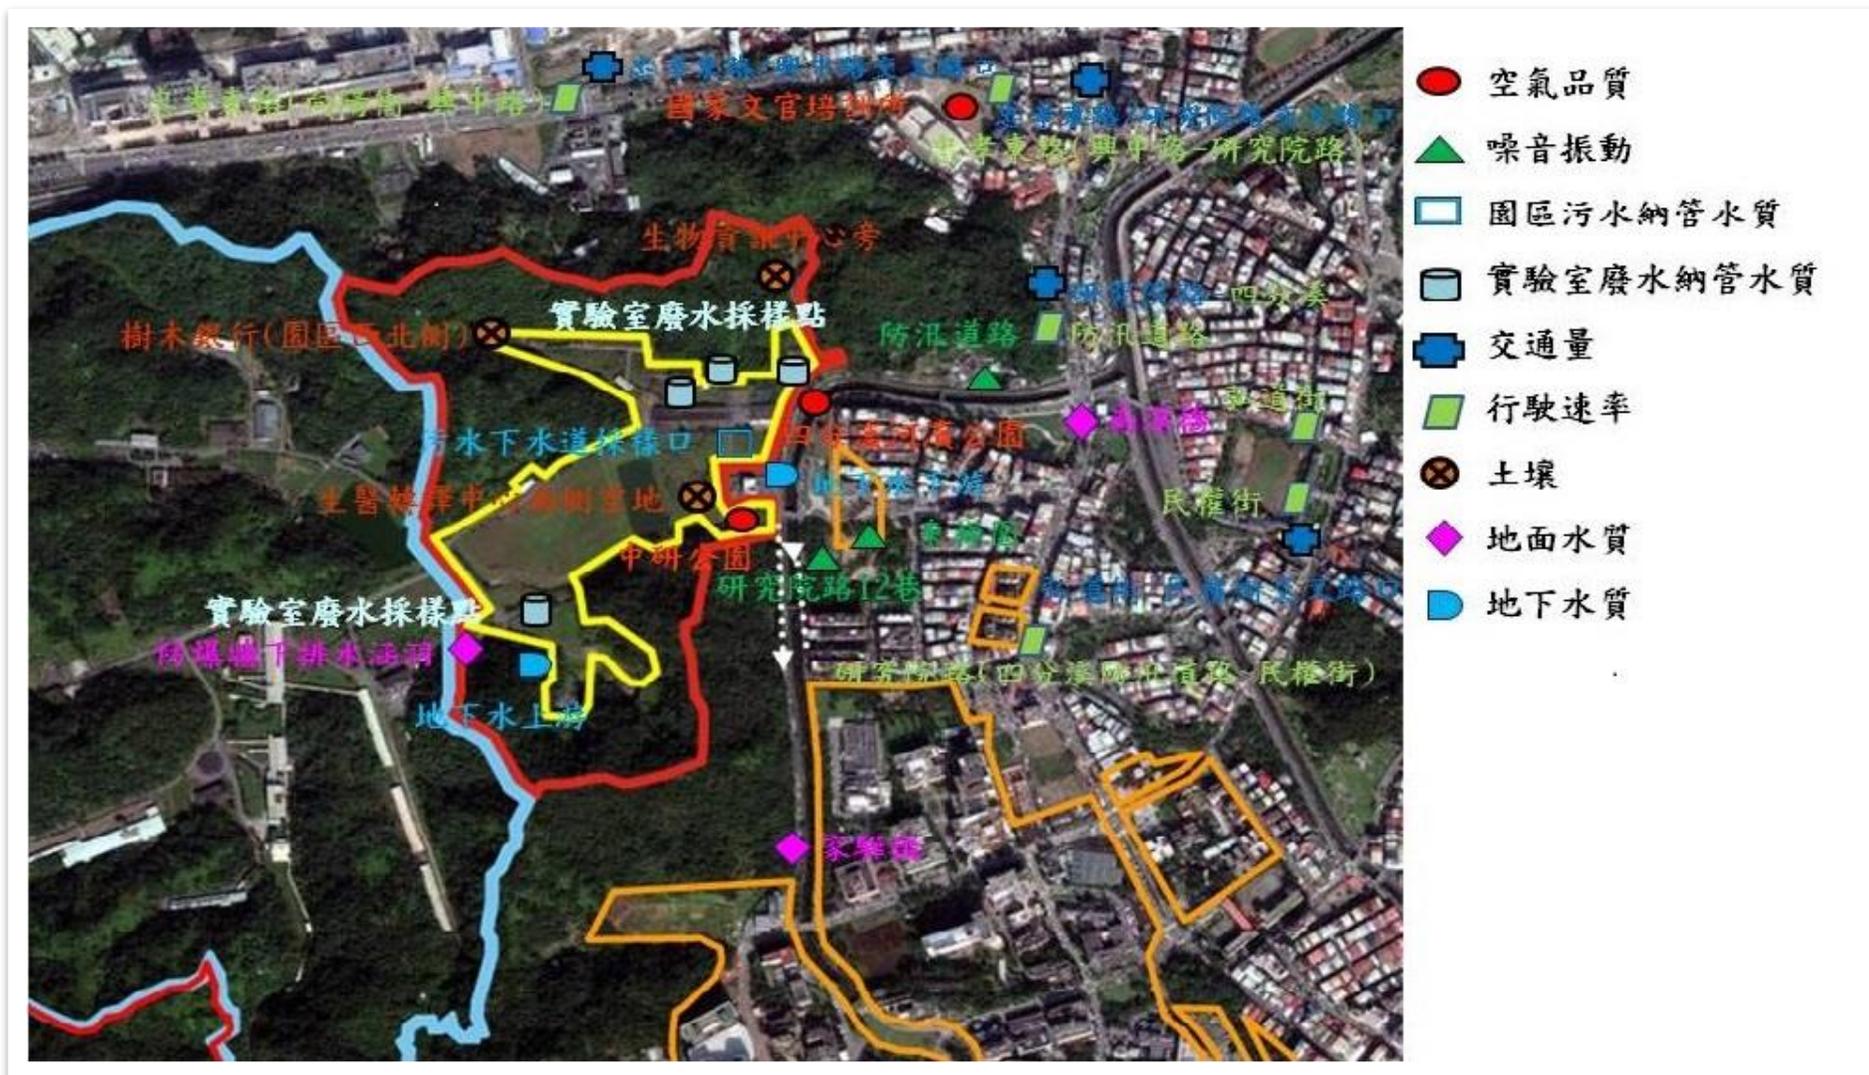
營運期間環境監測位置示意圖

監測類別	監測位置	監測頻率	監測日期
1.空氣品質	<ul style="list-style-type: none">● 中研公園● 國家文官培訓所● 四分溪河濱公園	每季一次，每次連續24小時。	108.03.23~26
2.噪音振動	<ul style="list-style-type: none">● 東樺園● 防汛道路● 研究院路12巷	每季一次，每次連續24小時。	108.03.25~26
3.土壤	<ul style="list-style-type: none">● 樹木銀行(園區西北側)● 生物資訊中心旁● 生醫轉譯中心南側空地	每季一次，每處分表土、裏土各一樣品。	108.03.21
4.地面水質	<ul style="list-style-type: none">● 家驊橋● 南深橋● 防爆牆下排水涵洞	每季一次。	108.03.22
5.地下水質	<ul style="list-style-type: none">● 地下水流向上、下游各1處	每季一次。	108.03.22
