# 國家生技研究園區營運中 環境監測技術服務案

## 營運期間環境監測報告書

監測期間：108年03月至108年05月

開發單位：中央研究院

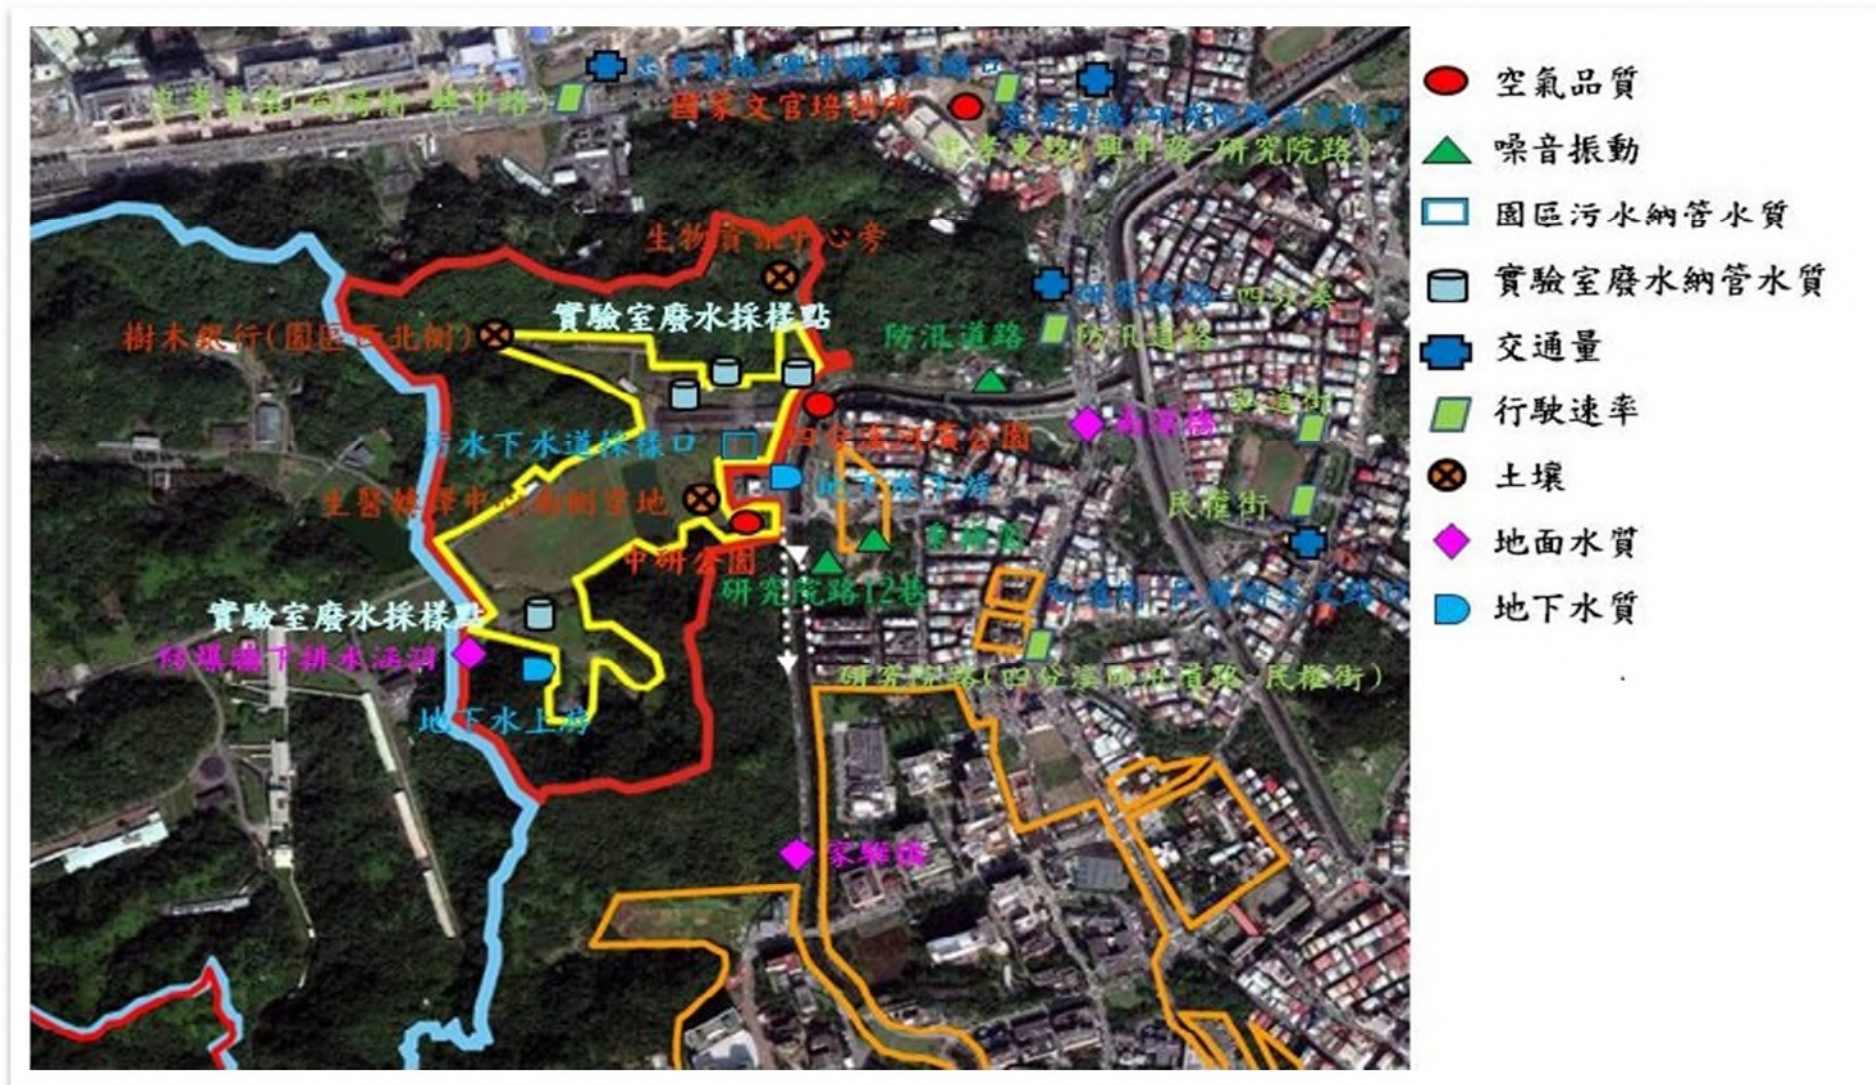
本計畫空氣品質、噪音振動、土壤、地面水質、地下水質、園區污水納管水質、實驗室廢水納管水質及交通等項目之監測位置如圖 1.4-1。

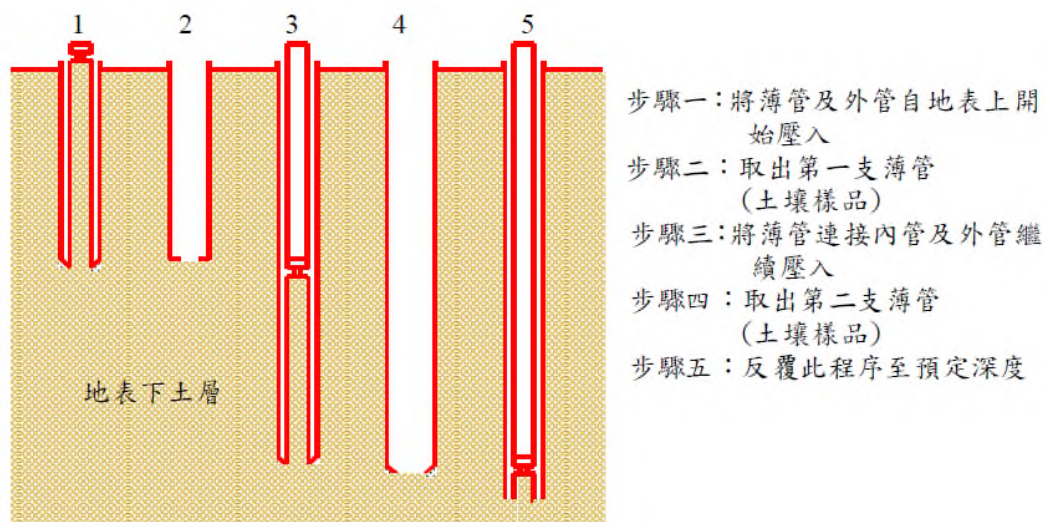
圖 1.5.1-4 直接貫入雙套管法採集土壤示意圖

土壤重金屬採樣以手動鑽土採樣組進行，有機物樣品採樣設備係採用直接貫入雙套管法(如圖 1.5.1-4)作業，採取各層未受擾動土壤樣品。

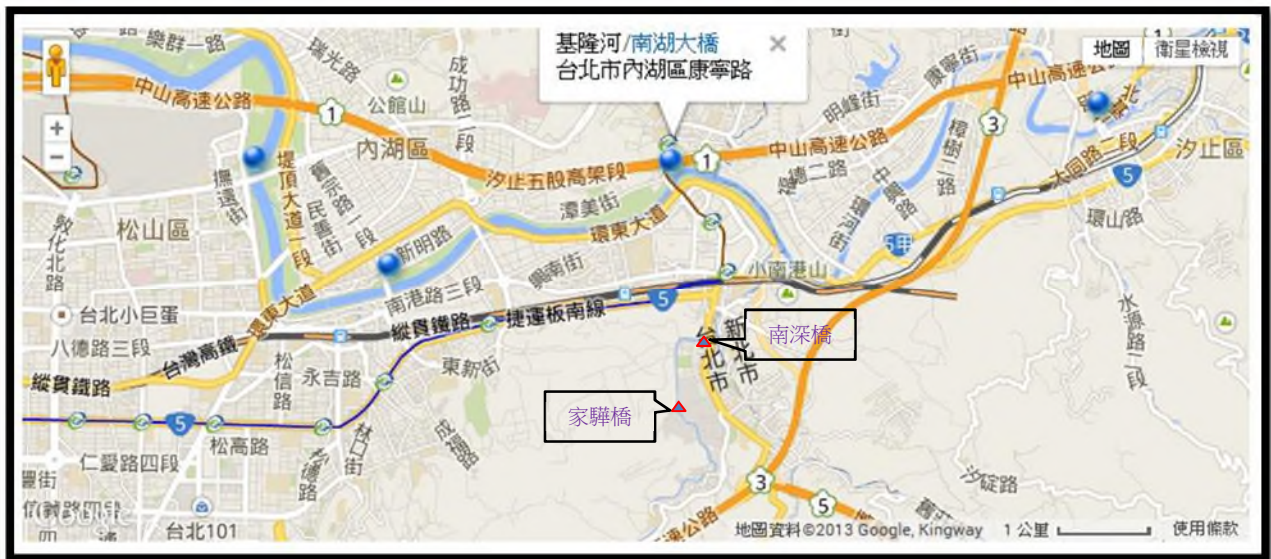
圖 2.4-1 地面水質監測點位及全國環境水質監測資訊網之附近測站位置圖

本園區位於臺北市南港區，參考全國環境水質監測資訊網之附近測站(南湖大橋)之水質分類為丁類，測站位置詳圖 2.4-1。本季於 108 年 3 月 22 日至家驊橋、南深橋及防爆牆下排水涵洞實施地面水質監測，營運期間監測頻率為每季一次。
