# 「國家生技研究園區」

## 環境保護監督委員會第一屆第三次會議

103年6月20日

# 「國家生技研究園區興建工程(統包)」 進度執行情形

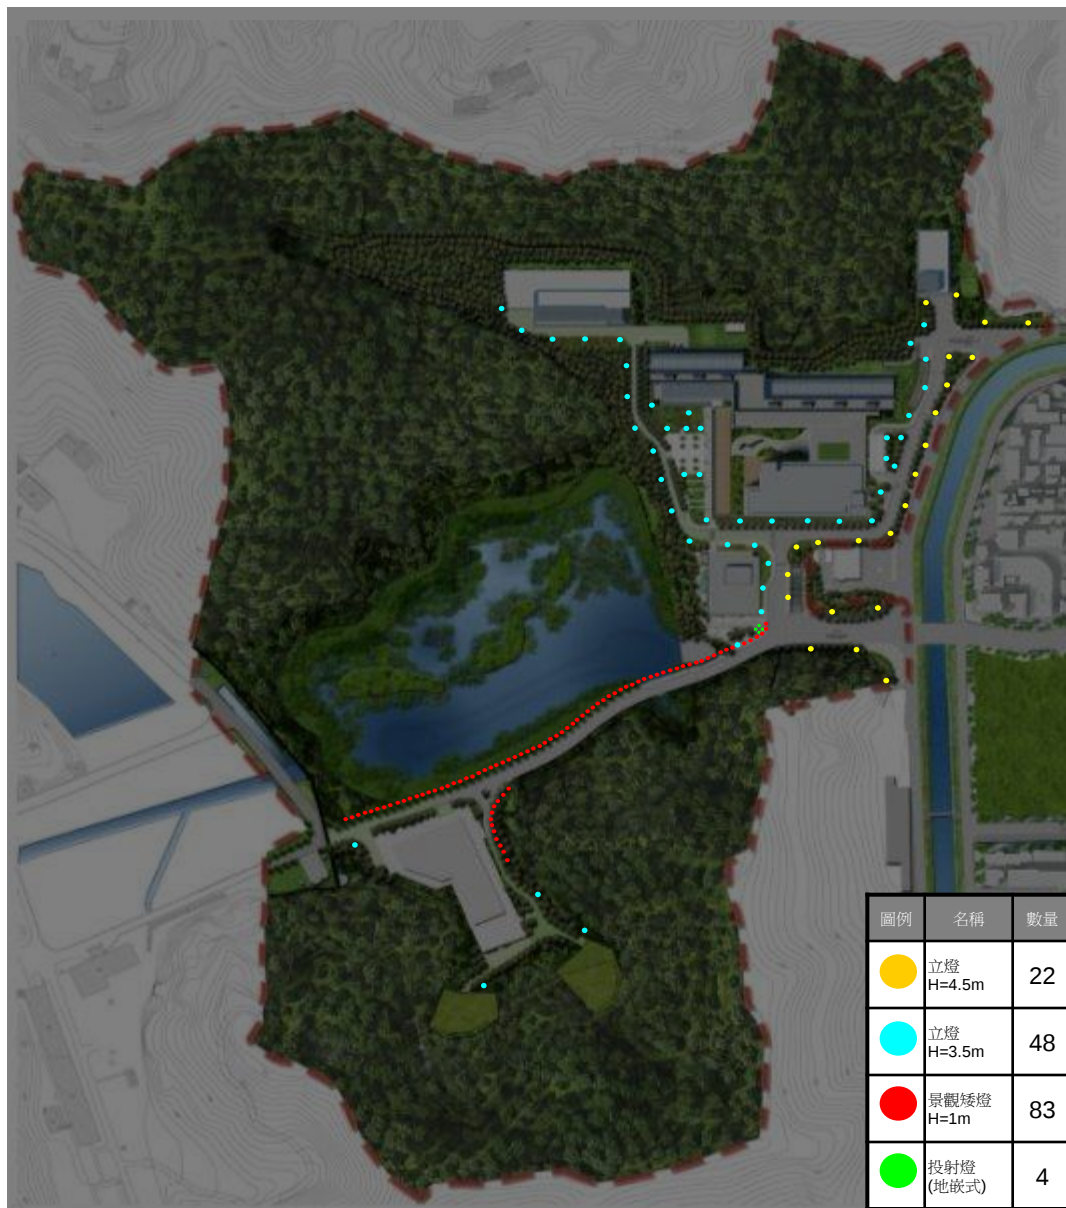
1. 使用節能省電、光效高、壽命長的LED照明系統。
2. 車道路燈以高明度、高光源為主。
3. 人行步道路燈以柔和暖色、低光源為原則。
4. 景觀設計空間設置地嵌式投射燈光。
5. 鄰近國家實驗動物中心以景觀矮燈為主要照明配置，且燈源直接照射路面，降低燈光對生態的干擾。

1M景觀矮燈

3.5M/4.5M LED景觀立燈

投射燈(地嵌式)

LED地嵌式投射燈

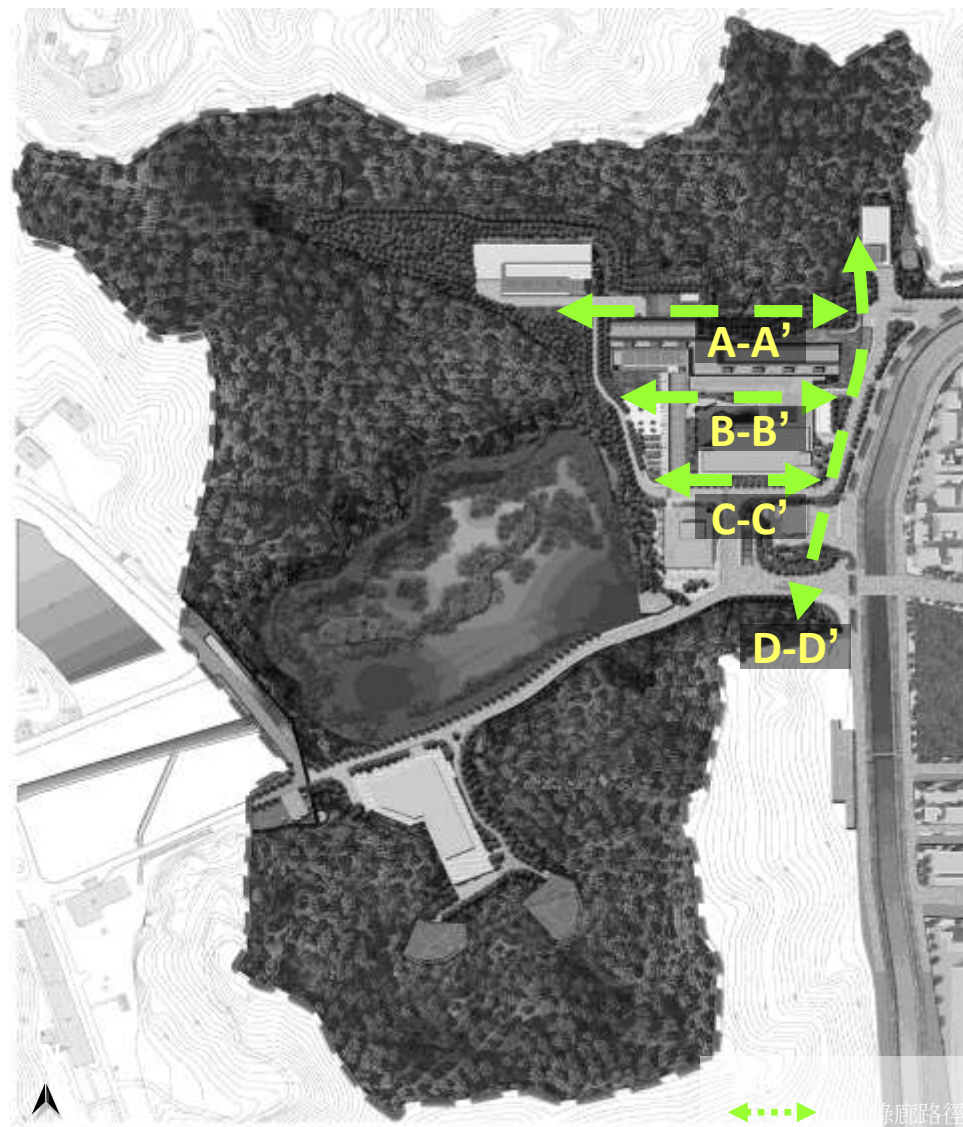
## 生態綠廊

- **生態綠廊 (A-A'路徑)**  
沿生態保育區至低海拔復育林區沿著樹木銀行的緩衝綠帶。  
提供動物躲藏和遷移之遮蔽空間。
- **生態綠廊 (B-B'路徑)**  
透過屋頂花園成為生態跳島，增加環境棲地多樣性
- **生態綠廊 (C-C'路徑)**  
生態池水岸連結至食品藥物管理署北側。  
以降板方式延續綠化範圍。  
提供生物棲息、覓食及基因交流的機會。

- **生態綠廊 (D-D'路徑)**  
生態保留區由北到南，提供生物遷徙移動的路徑。

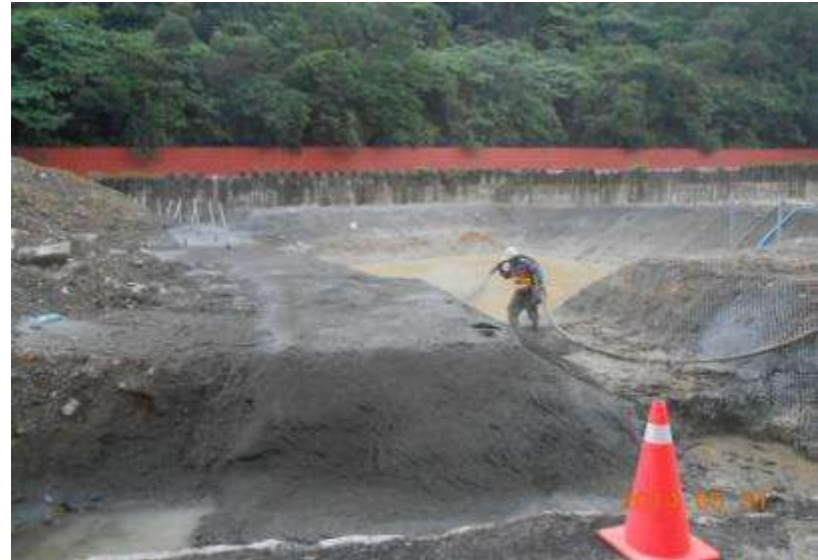
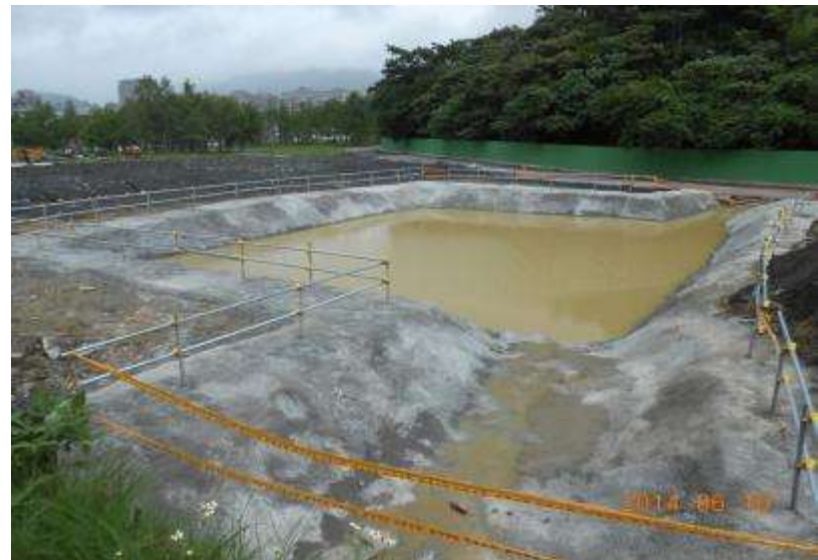
## 水保設施臨時沉砂池工程

| 序號 | 會議紀錄 | 辦理情形 |
|---|---|---|
| 3 | 本案開挖後土方如暫置於基地內，請說明暫置土方如何處理及是否有防止雨水沖刷之措施。 | <ol style="list-style-type: none"><li>1. 本案開挖後之土方暫置於基地內，其所暫置土方已全面覆蓋防塵網，以防止雨水沖刷及塵土飛揚。</li><li>2. 於土方暫置區設置臨時沉沙池及臨時導水設施，防止逕流廢水污染。</li></ol> |

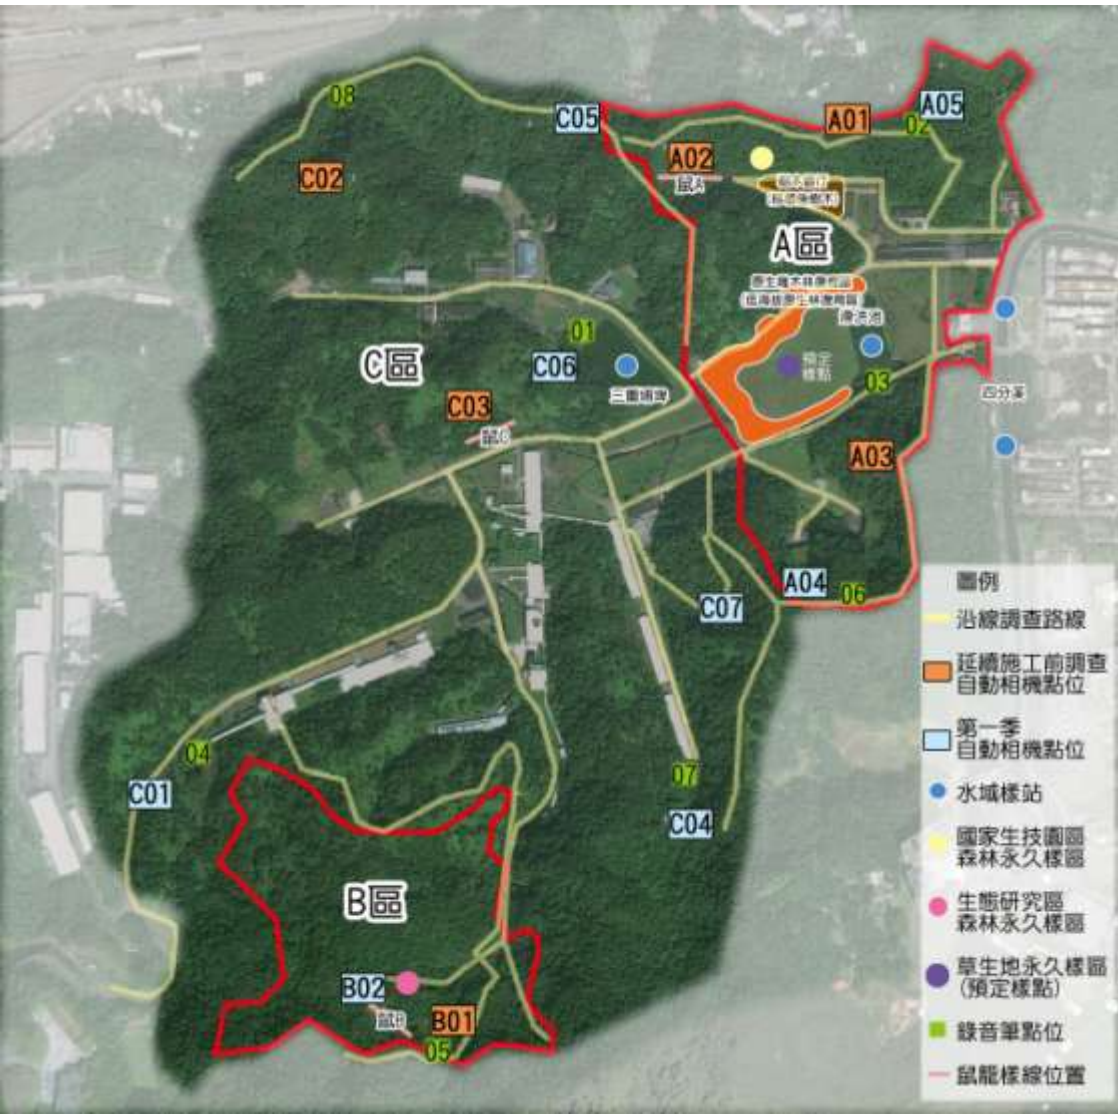
# 樣點與樣線位置

- 沿線調查路線：以施工前調查路線為基礎，依施工現況與目標物種群規劃最適調查樣線
- 相機陷阱總數：13處(A區4處、B區2處、C區7處)
- 水域樣站總數：4處
- 植物樣區總數：3處(森林2處、草地1處)
- 音聲陷阱：8處(A區3處、B區1處、C區4處)
- 鼠籠樣線：3處(A區、B區、C區各1)
