# 「國家生技研究園區」

### 環境保護監督委員會 第1屆第5次會議

開發單位:中央研究院

中華民國103年12月29日

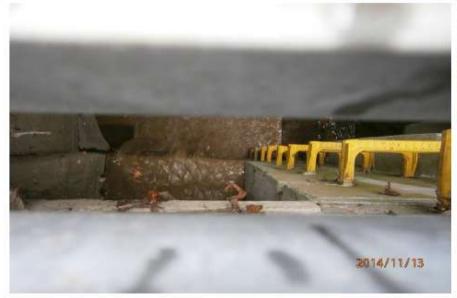
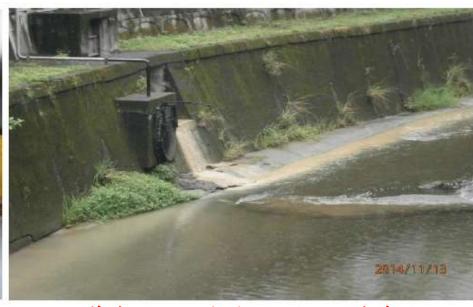
### 3.2\_改善情形(1/4)(103.11.13-20)

改善前 勤益抽水站前之陰井放流情形

改善前 排入四分溪之排水口污染情形

改善中 工區排水溝抽排圍堵導入沉沙池改善情形

- 一、要求統包團隊避免工區全面性施工,減少裸露表土面積增加,不致造成兩天雨水易 夾帶泥砂流入沈沙池,讓沈沙池泥水可順利自然沉積不致溢流出去。
- 二、工區裸露表土暫無施工部分,要求確實覆蓋黑網,減少逕流水夾帶泥沙。
- 三、工區內現有3處沈沙池全面性清淤,同時增加沉沙池清淤頻率,2周一次改為1周1次,並於每次出土作業完成次日增加沉沙池清淤作業一次,視改善成果(維持1個月無異常通報)再恢復原清淤頻率。
- 四、洗車台加設警告標誌,除要求洗車台行車速度減慢之外,亦加派人員洗清車輪間隙,增加洗車時間,確認車體無污染污泥再予以放行。
- 五、請統包團隊每日派員不定時(每日至少早上下午各一次)巡檢工地放流水情形,若有 異常立即通報環保負責人員,馬上採取必要之改善措施,並紀錄造冊。
- 六、爾後經環境監測公司(柏新及佳美)通報環境監測違規事件,監造單位將建議專管單位依契約規定裁罰。

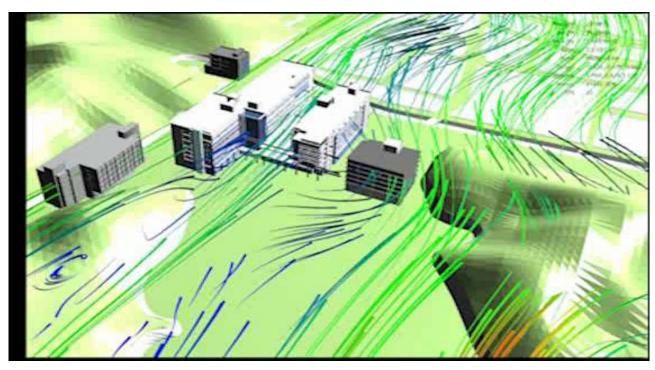
### 4.1\_風場模擬設計成果

- □ 在ABC三棟之間留設一平 台並拉開棟距,有利於夏 季季風通過園區吹向鄰近 住宅區
- □ 在基地北面留設出一風道
- □ F棟南面的風道,有助於 減緩風擊。
- □ 從生態池來的風速也會較 為和緩,對於基地東面的 住宅區居民的舒適度也有 所幫助

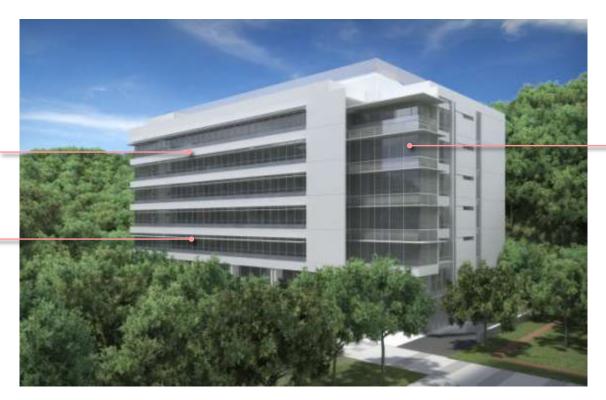
#### 立面設計水平遮陽系 統分割單元的開窗面

微反射玻璃帷幕, 避免設置落地玻璃窗

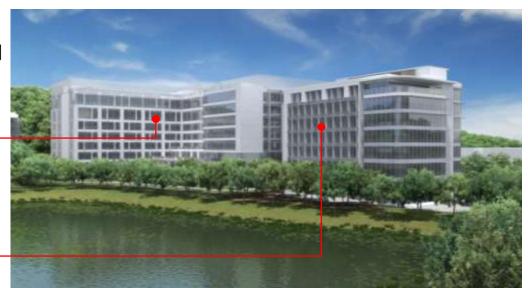
▶ 選擇色版玻璃,避免鳥擊

- 丁掛磚以淺灰色系為主
- 將開口單元局部分割,減小開 窗面積(約寬度2m,高度1m)
- 增設透空水平遮陽板

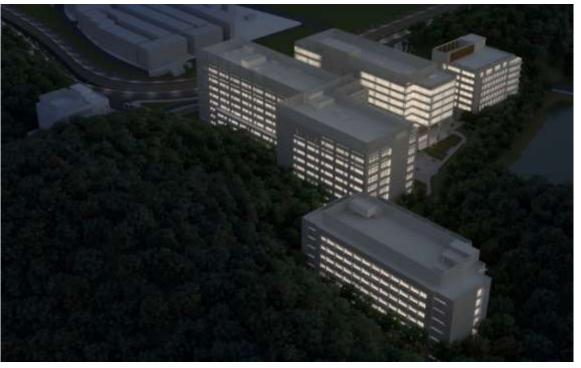
■ (1) ABE棟西北向鄰山側夜景模擬

- 結合日光達到最佳照明效果及節能減碳的目 的。
- 實驗室區域使用全光譜和發光效率高的燈具。 光源的演色性需≥80,色溫介於4100~5000 K,照度約50-200lux,以達到最佳視覺效果。
- 辦公室區域,環境照明與工作面重點照明採用冷色光源(4000K)
- 會議室、非正式討論區及會客區域,採用暖色的光源(3000K)

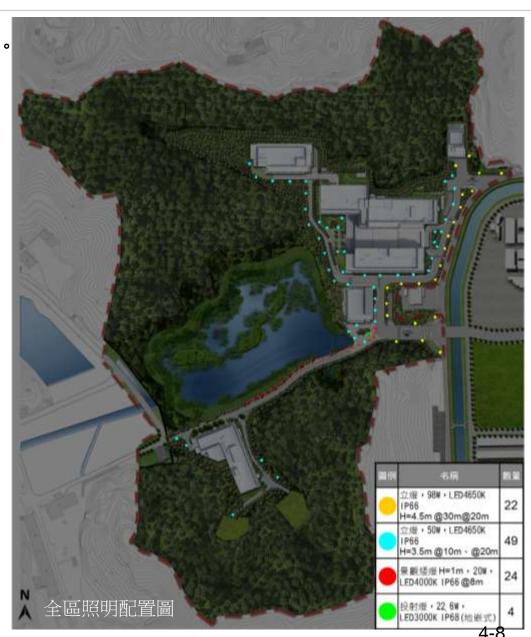
#### 園區景觀照度設計

- 1. 使用節能省電、光效高、壽命長的LED照明系統。
- 車道路燈以高明度、高光源為主,設計以滿足 園區基本行車安全照度要求。
- 3. 人行步道路燈以柔和暖色、低光源為原則。
- 4. 景觀設計空間設置地嵌式投射燈光。
- 5. 鄰近國家實驗動物中心以景觀矮燈為主要照明配置,且燈源直接照射路面,降低燈光對生態的干擾。

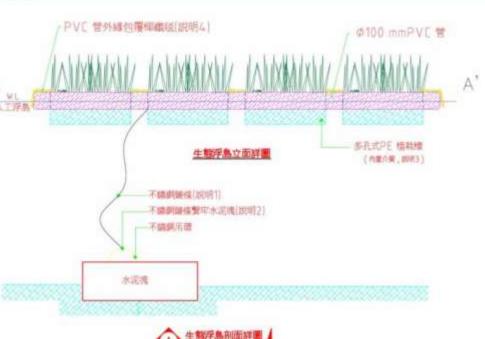
### 4.4 生態浮島(1/3)

說明1:不鏽鋼鏈條須能生態浮島與水泥底板,鏈條長度 須能保持浮島隨水位升降的機制,不得有鬆脫或斷裂等 情形發生。

說明2:底部的水泥塊具置重並固定生態浮島之功能,不 得因風力等因素造成浮島漂移之現象。

說明3:植栽槽內應以椰纖、培養土等輕量化的介質為主, 避免因介質過重而造成生態浮島無法正常運作。

多孔式PE植栽槽(淺型)深度為20公分

說明4:為加速浮島外緣的浮葉型植物生長(如台灣水龍、 過長沙等),並於建置初期修飾浮島外觀,須將外露於水 表以上的PVC管以椰纖毯包覆。

說明5:生態浮島總計設置5座,設置地點位於埤塘濕地。

- 微棲地佈設:生態浮島
- 1. 以PVC管為載體,設置5座浮島。(依工程經驗PVC管浮島至少可使用五年以上,較木頭或竹子的耐候性及抗沖刷性更佳。)
- 2. 以PE植栽籃內置泥炭土等輕量介質來種植物。

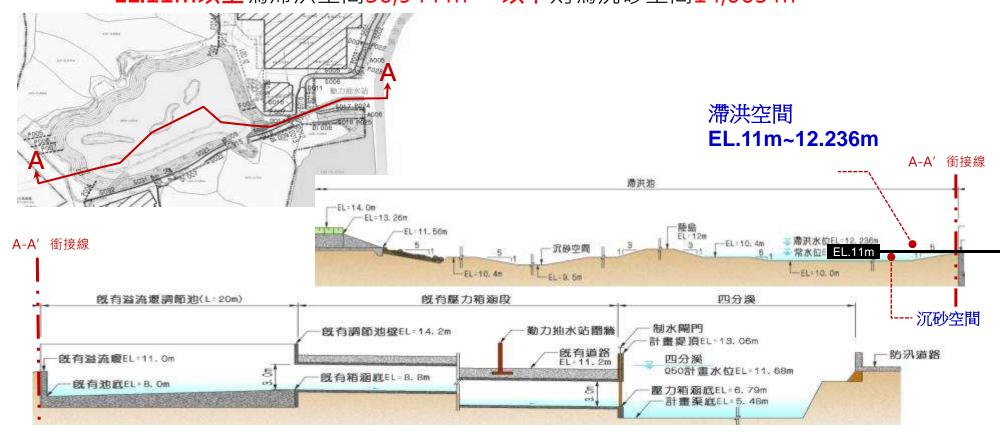
### 滯洪沉砂池設計說明

- 入流量Q<sub>100</sub> =46.31 cms; 出流量採用34 cms
- •縮減既有滯洪池堰頂寬度及擴大池體以達到滯洪功能
- EL.11m以上為滯洪空間30,944 m³ · 以下則為沉砂空間14,065 m³ 。

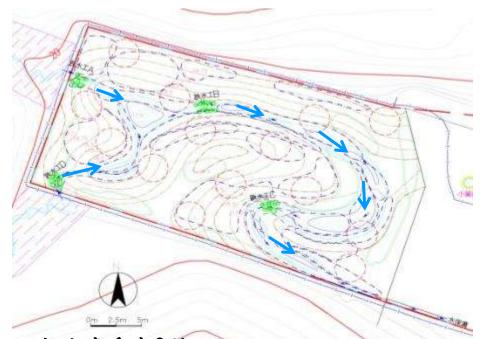
### 5.2\_樹蛙復育區-設計內容

水陸域喬木6種(山芙蓉、稜果榕、水冬瓜、水 同木、錫蘭饅頭果、穗花棋盤腳)

陸域灌木6種(台灣野牡丹、紅果金粟蘭、杜虹花、呂宋萊蒾、台灣山桂花、大青)

陸域植栽(草本及攀藤)10種(台灣百合、台灣山菊、桔梗蘭、台灣油點草、穗花木藍、越橘葉 蔓榕、姑婆芋、烏來月桃、山月桃、馬兜鈴)

水域植栽(灌木及草本)10種(風箱樹、石龍尾、田字草、圓葉節節菜、過長沙、燈心草、台灣萍蓬草、木賊、大葉田香草、水毛花)

→ 設計緩流水域及4處跌水工,增加曲流或 淺瀬區等微棲地,以豐富整體棲境多樣 性。

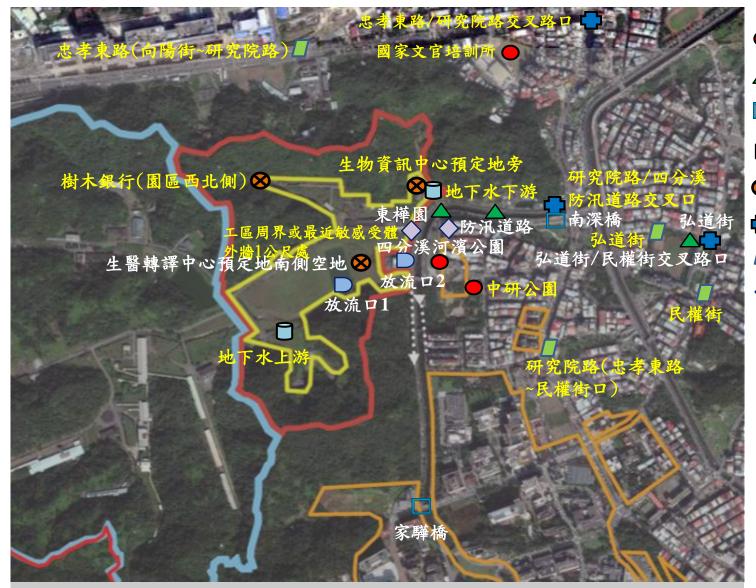
#### 施工中環境監測位置示意圖

- 空氣品質
- ▲ 噪音振動(低頻)
- □ 地面水質
- 地下水質
- ❷ 土壤
- 🜓 交通量
- 行駛速率
- ◇ 營建噪音振動
- ▶ 放流水質
