「國家生技研究園區」 環境保護監督委員會第1屆第4次會議

簡報單位：亞新工程顧問股份有限公司

中華民國103年9月30日

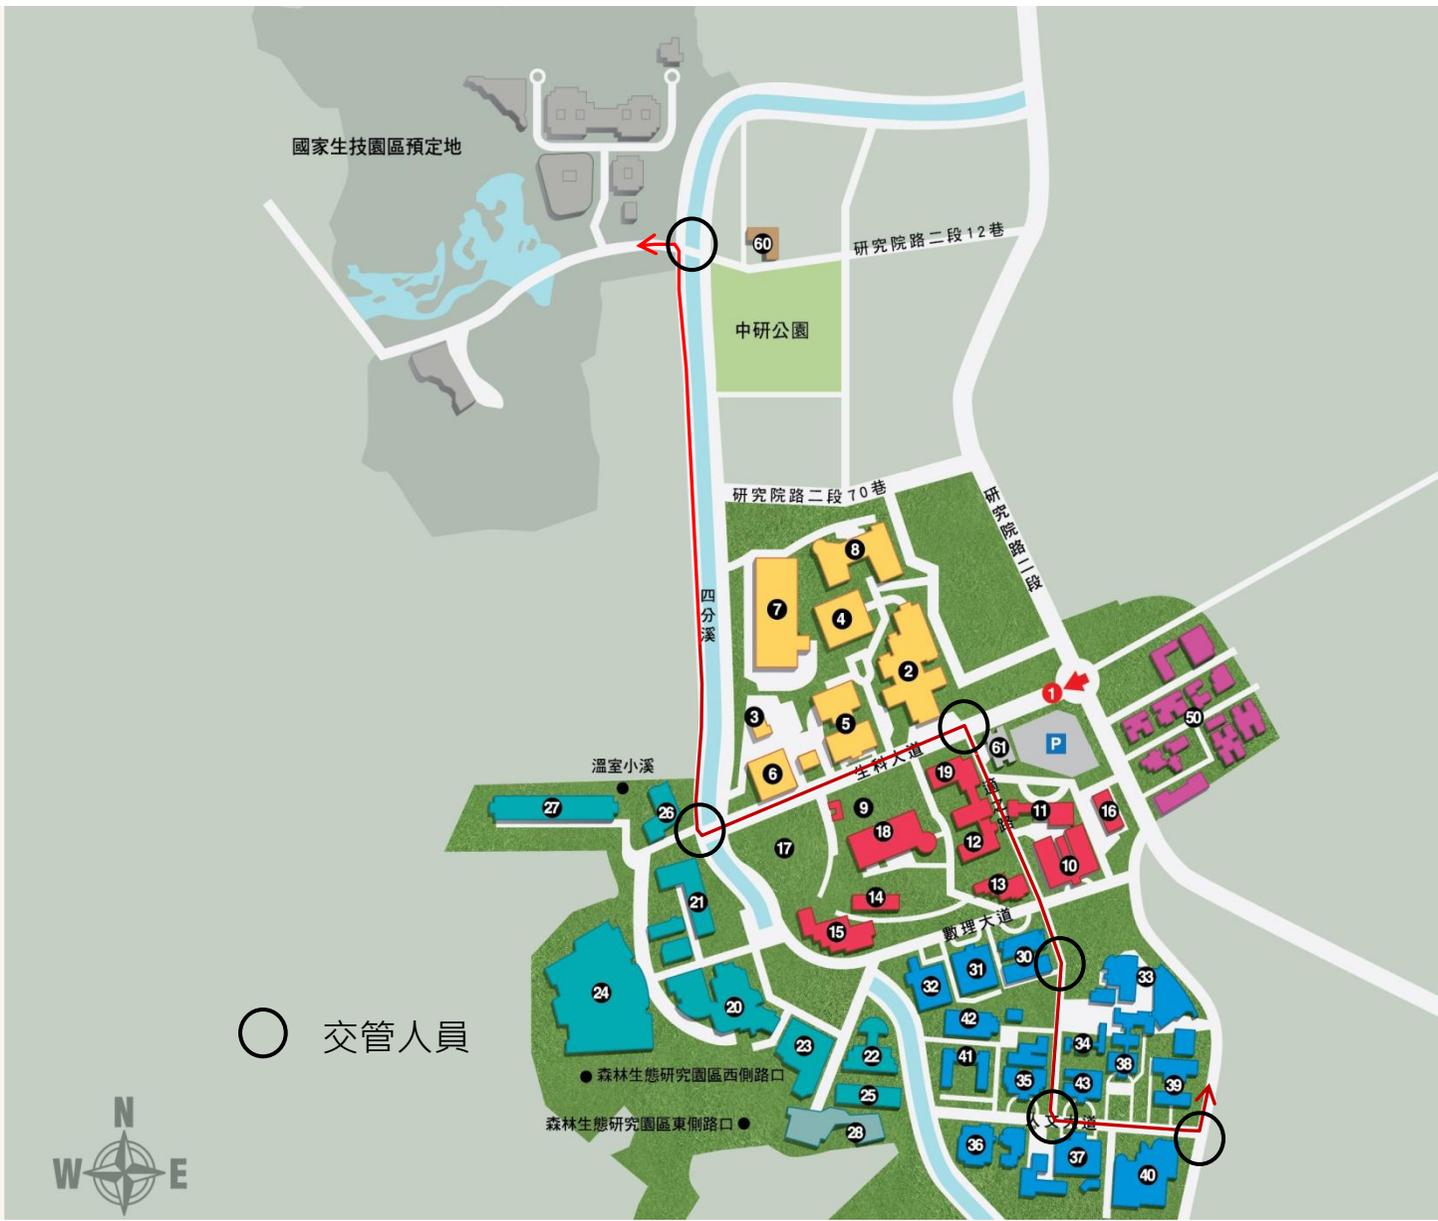
目前施工車輛運輸路線為週一至週日由130巷向南通往中研院方向進入研究院路，(上班日避開上、下班交通尖峰時段)

統包商將負責道路清潔及維護，並將車速降至20km/hr以下，車行時派遣交管人員負責維護交管，並每季清理水溝淤泥。

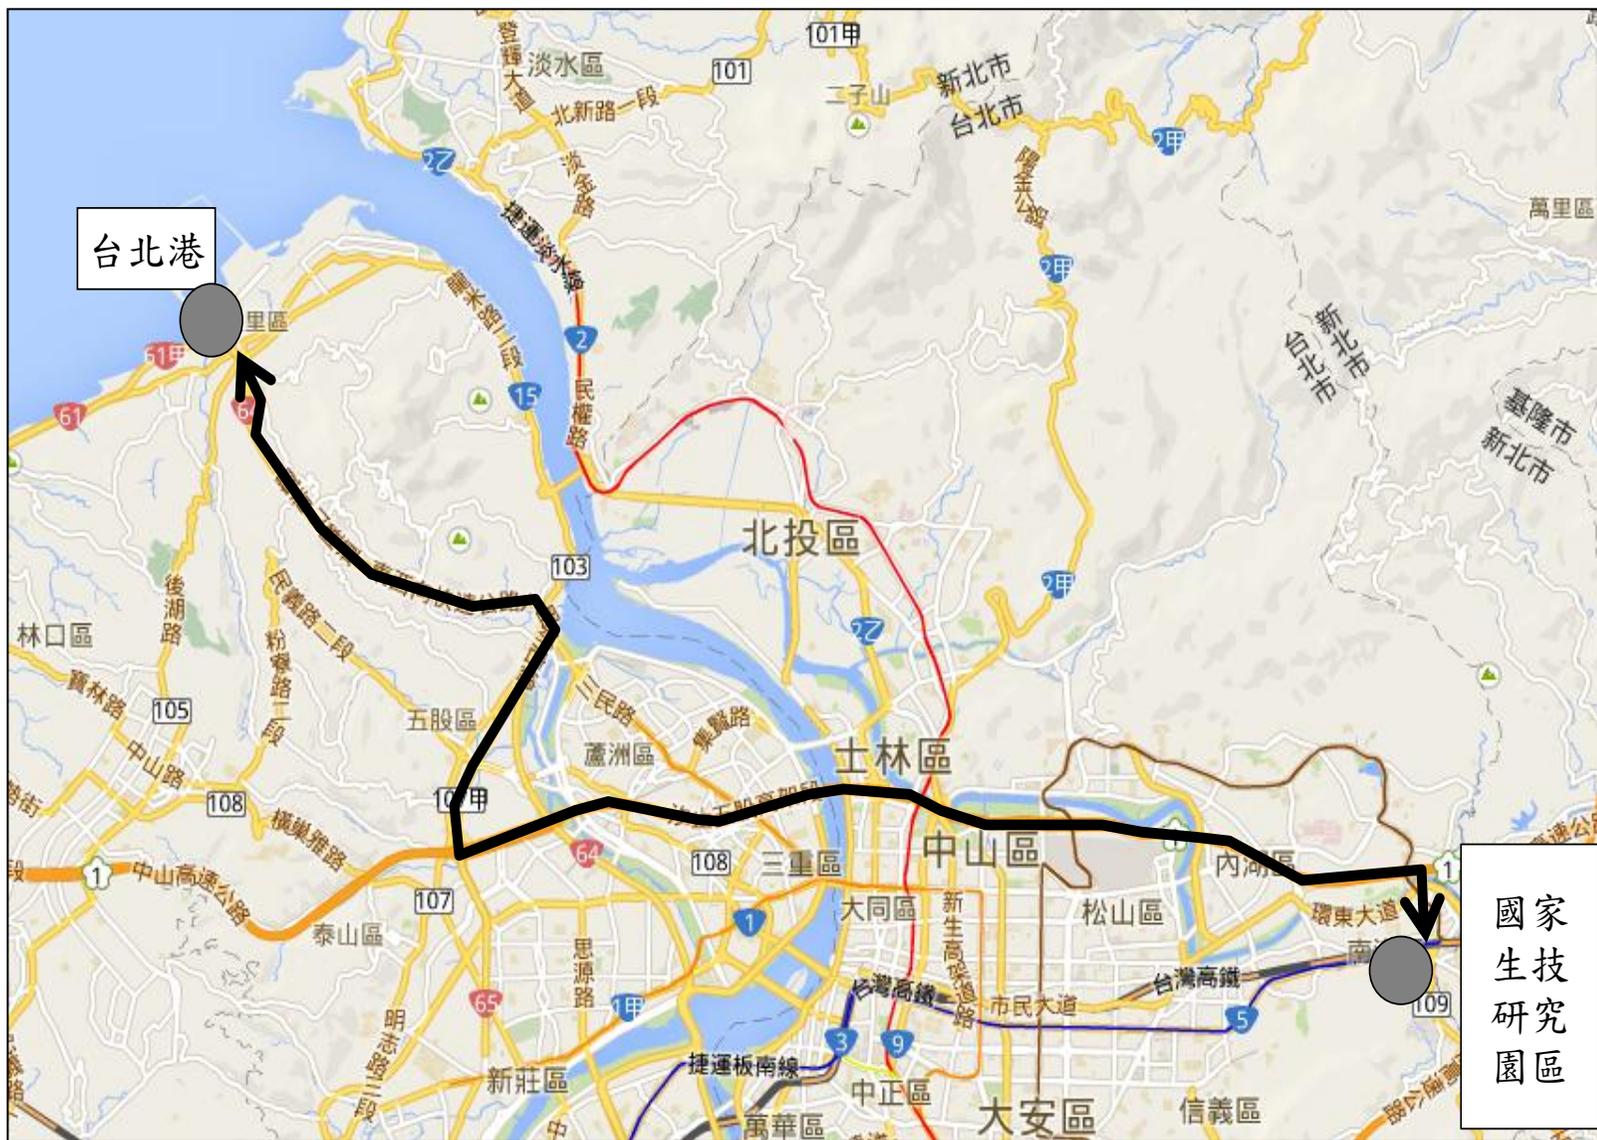
本工程剩餘土石方處理方式依環評承諾事項及工程契約書辦理，優先運至公共工程剩餘土石方交換場所處理，目前已完成撮和數量40,000方將以公路運輸方式運至(台北港)交換處理場所，台北港運輸動線，如右圖說明；其餘超出本次交換之數量，將另案檢討收容單位，報核定後再行處理。

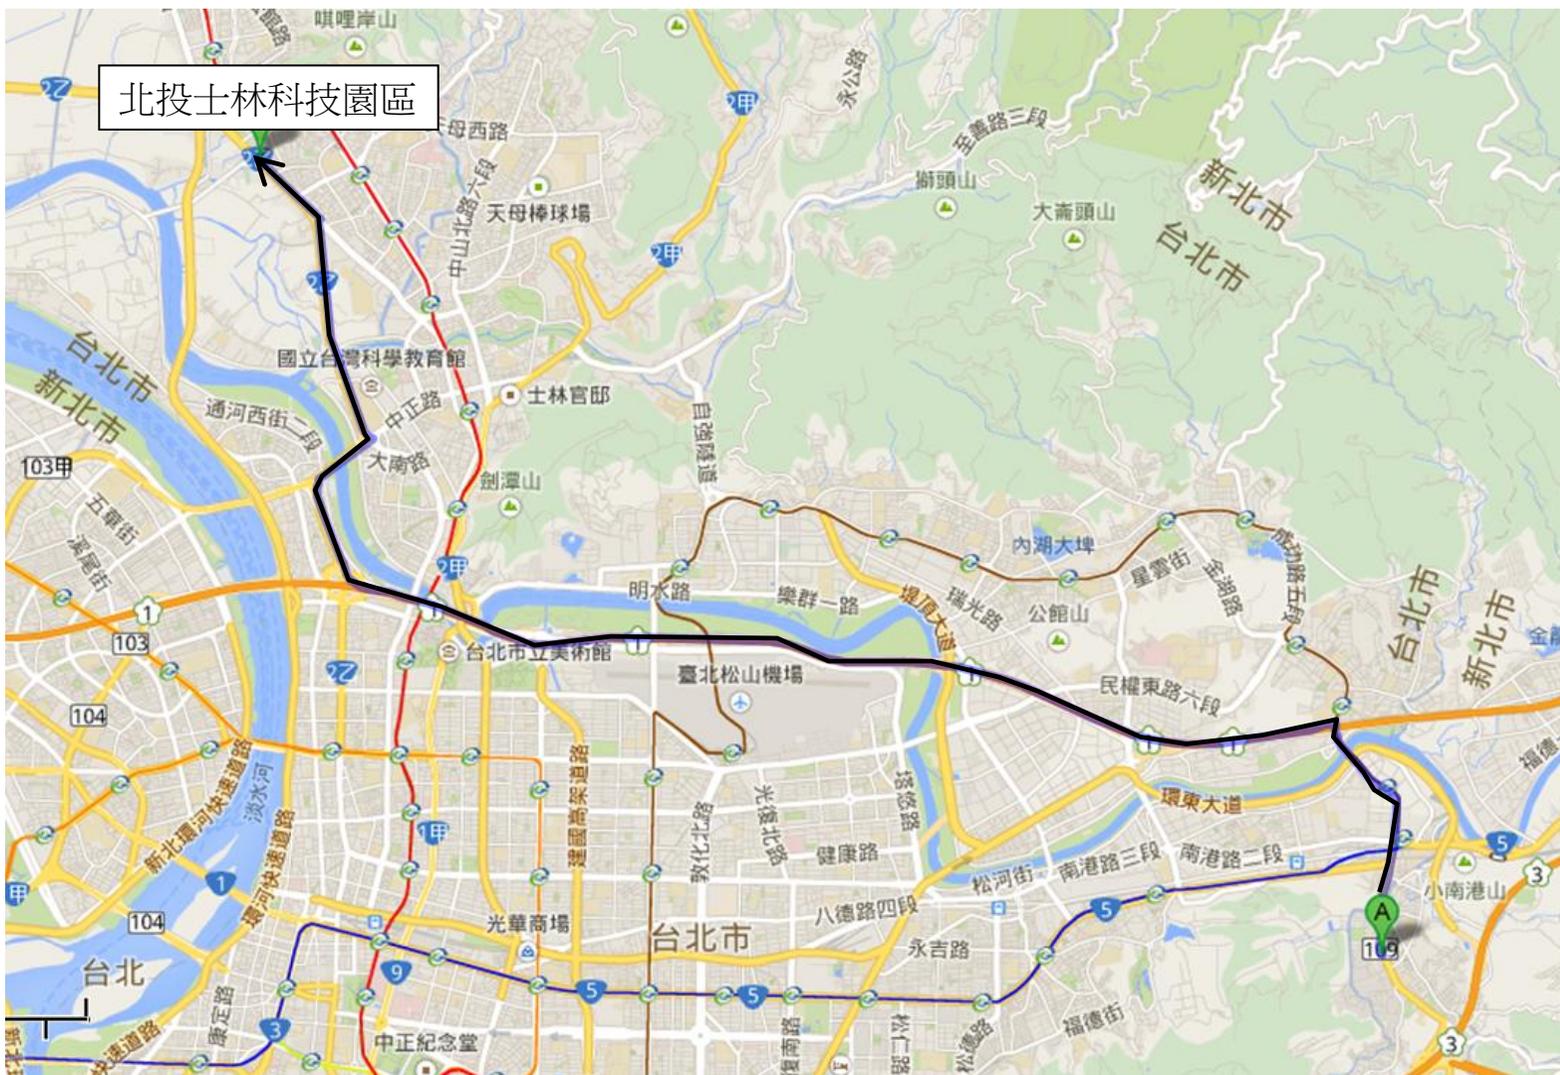
交換處理場所二：
北投士林科技園區

除台北商港外，另
預定以公路運輸方式
運至(北投士林科技
園區)交換處理場所，
運輸動線如右圖說
明：

研究院路二段、
一段→經貿二路→
南湖大橋→康寧交
流道→士林交流道
→重慶北路四段→
百齡橋→中正路→
承德路五段→承德
路六段→北投士林
科技園區

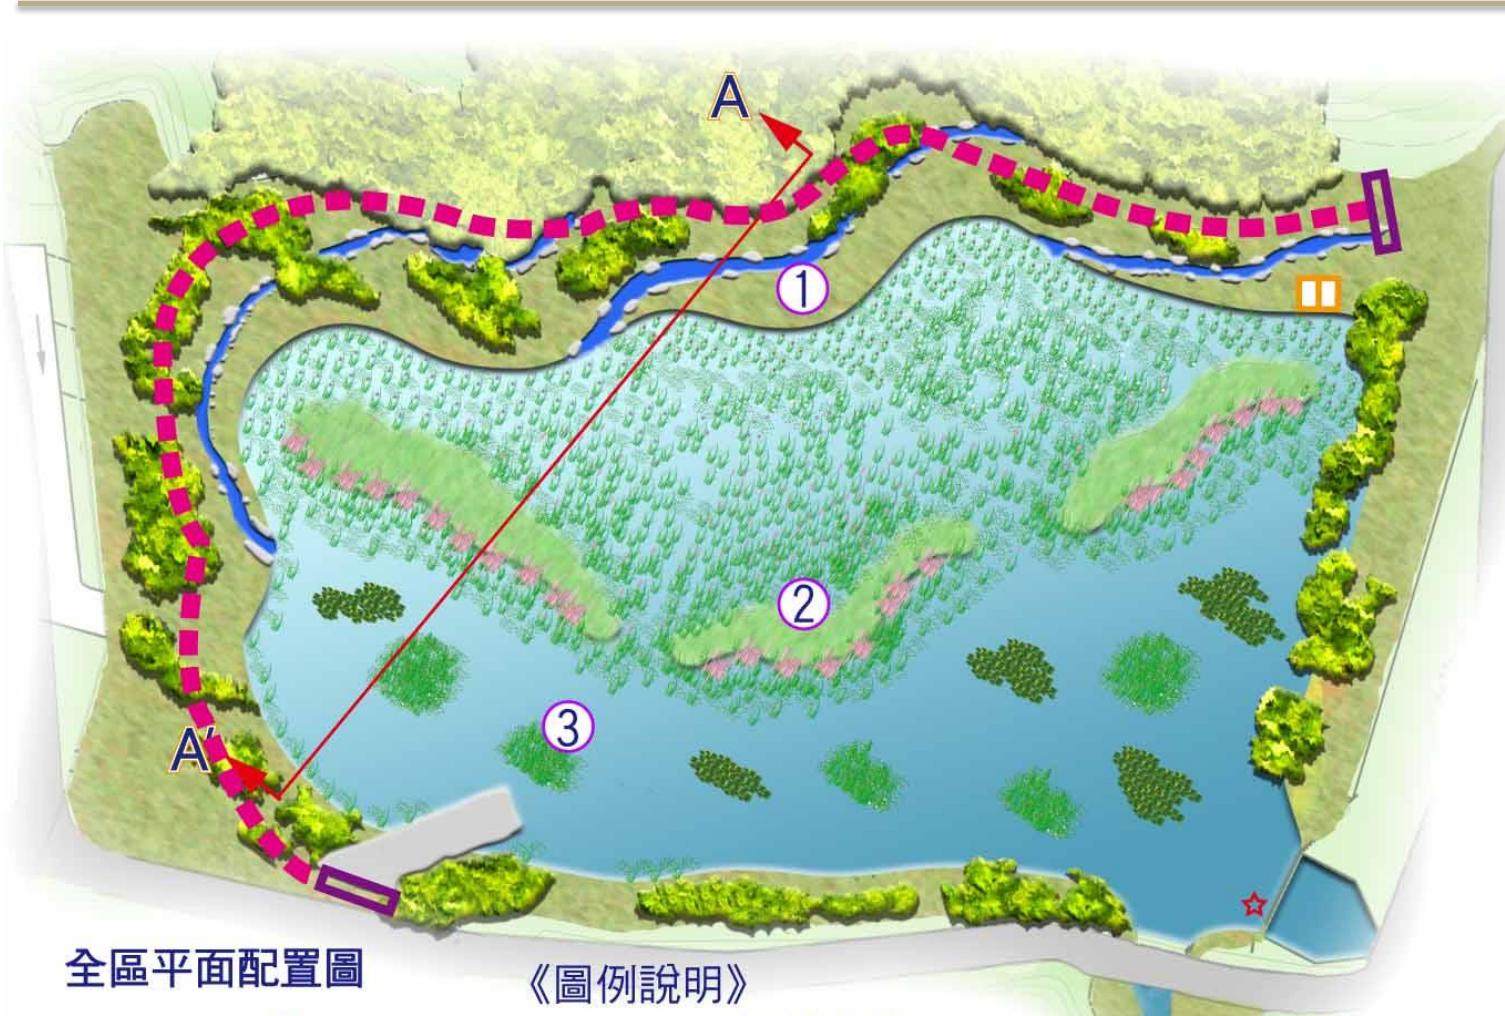
全區平面配置圖

- ① 近自然式溪流
- ② 生態陸島
- ③ 生態浮島
- ☆ 季節性水文環境調控管
- 維修步道
- ▭ 管制柵門
- ▭ 水環境調控管理系統槽

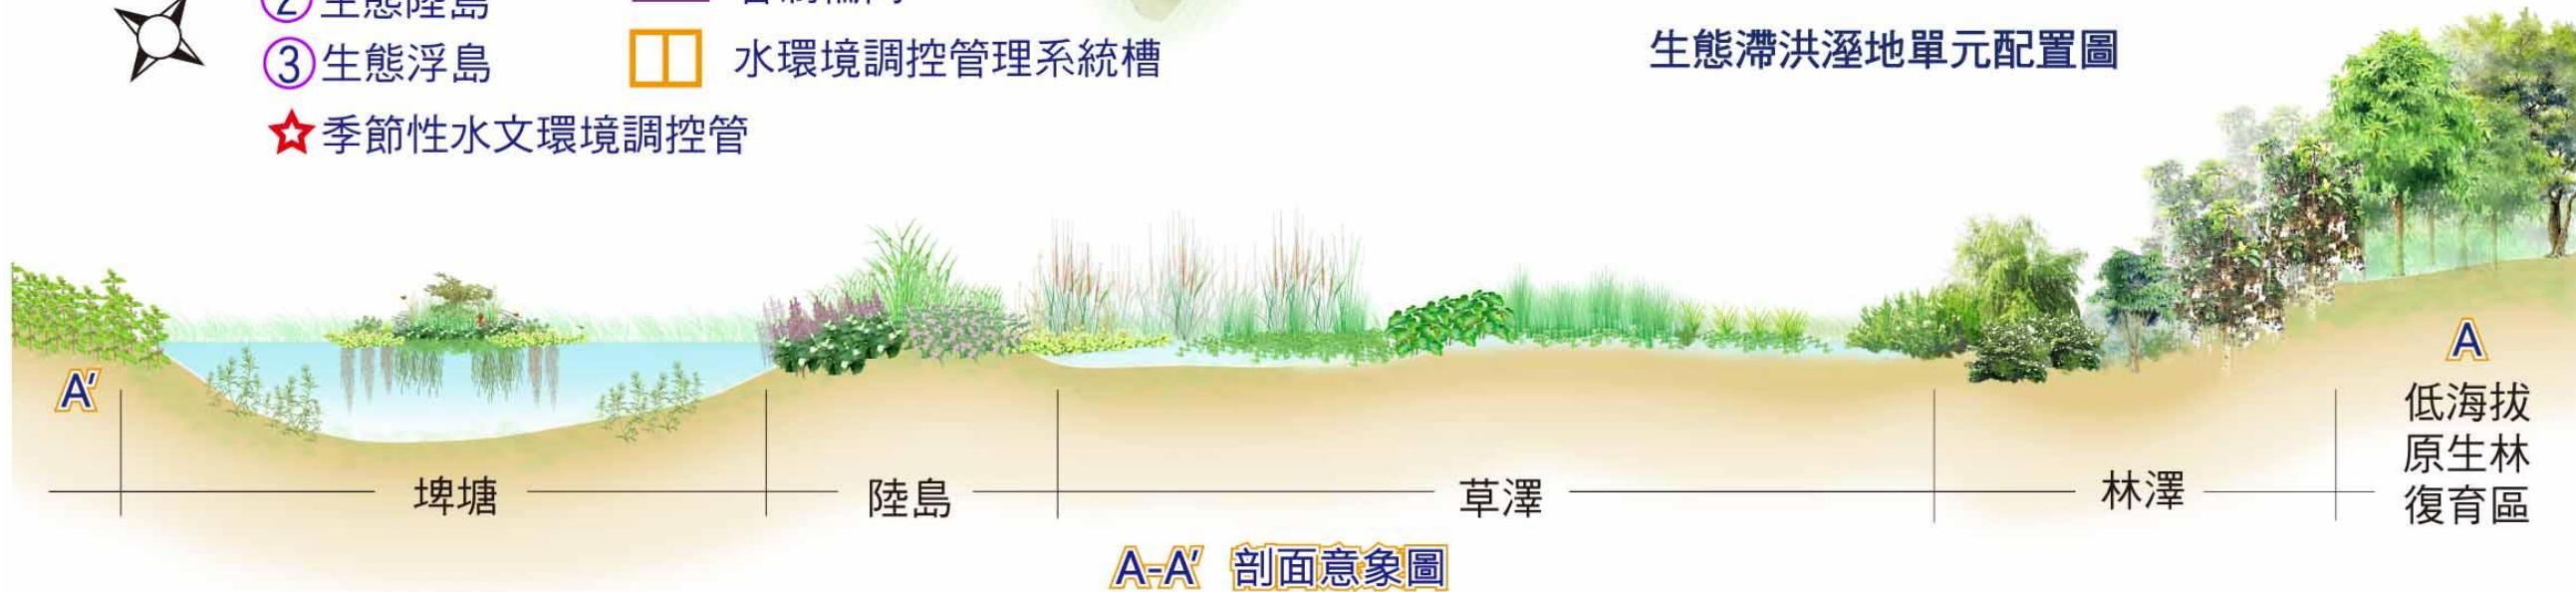
A-A' 剖面意象圖

A
低海拔
原生林
復育區

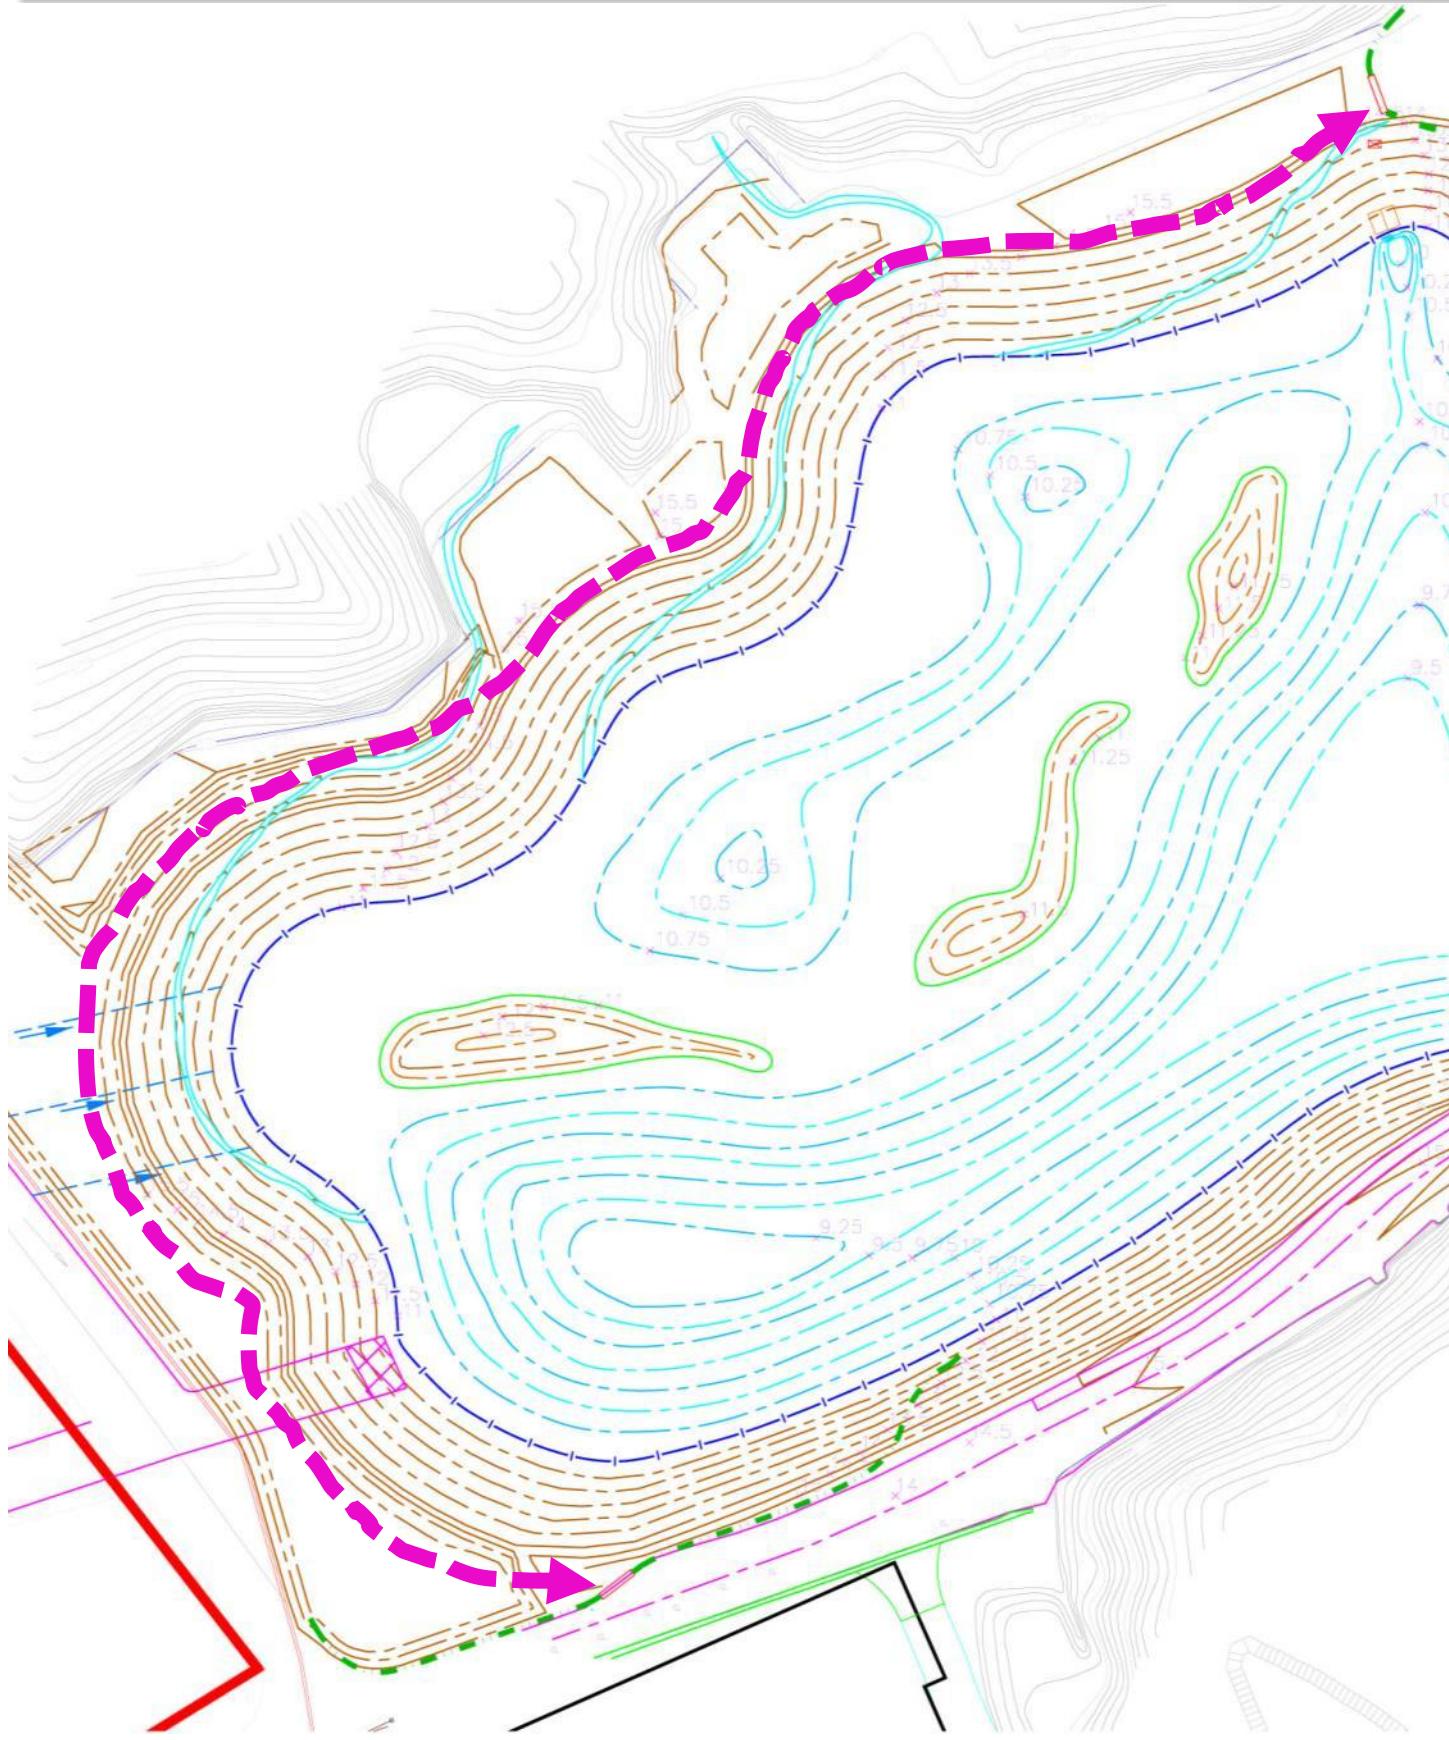
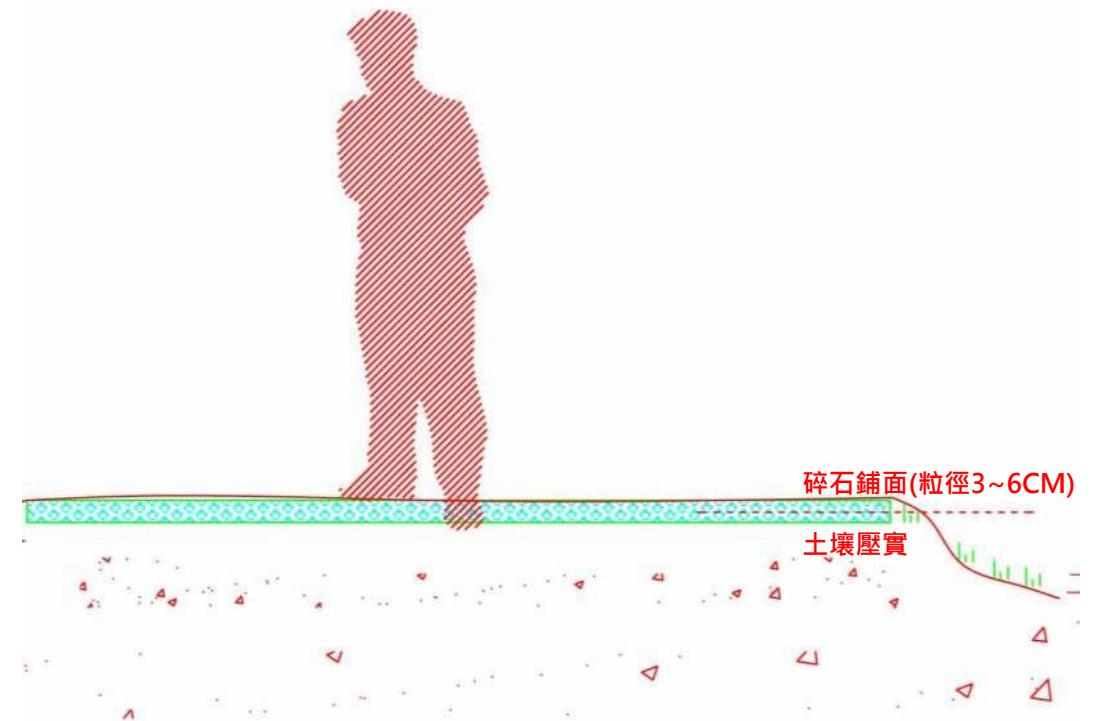
維修步道碎石鋪面施工說明

1. 鋪築基層或底層前，路基全寬均應清除草木及其他雜物，低窪處之積水應先予排除。
2. 在路基頂面應分層填壓。
3. 若基面下有鬆軟材料，以致影響路基滾壓工作時，該部分路基應予翻鬆、曝曬、或挖棄換填符合設計路基強度之材料，並壓實至規定壓實度。
4. 在路基整型修面時，其頂層過高部分應予刮除，所刮除之剩餘材料，用於頂層高程不足地點。
5. 缺料時應補充新料，將原有之頂層耙鬆，加水拌和，並滾壓整修至合乎規定。
6. 經過整修後，路基頂面應保持其整修完成之狀態，並繼續維護直至基層或底層開始鋪築時為止。

1. 碎石粒料須清潔、不含有機物、塊狀或團狀之土塊、雜物及其他有害物質。
2. 碎石粒料底層所用之材料應為岩石或礫石軋製之碎石碎石料或天然碎石料。

1. 碎石鋪設厚度至少10cm。
2. 先將路基壓實，碎石先與現地之土壤加水攪拌後鋪設，再以壓路機來回壓實。

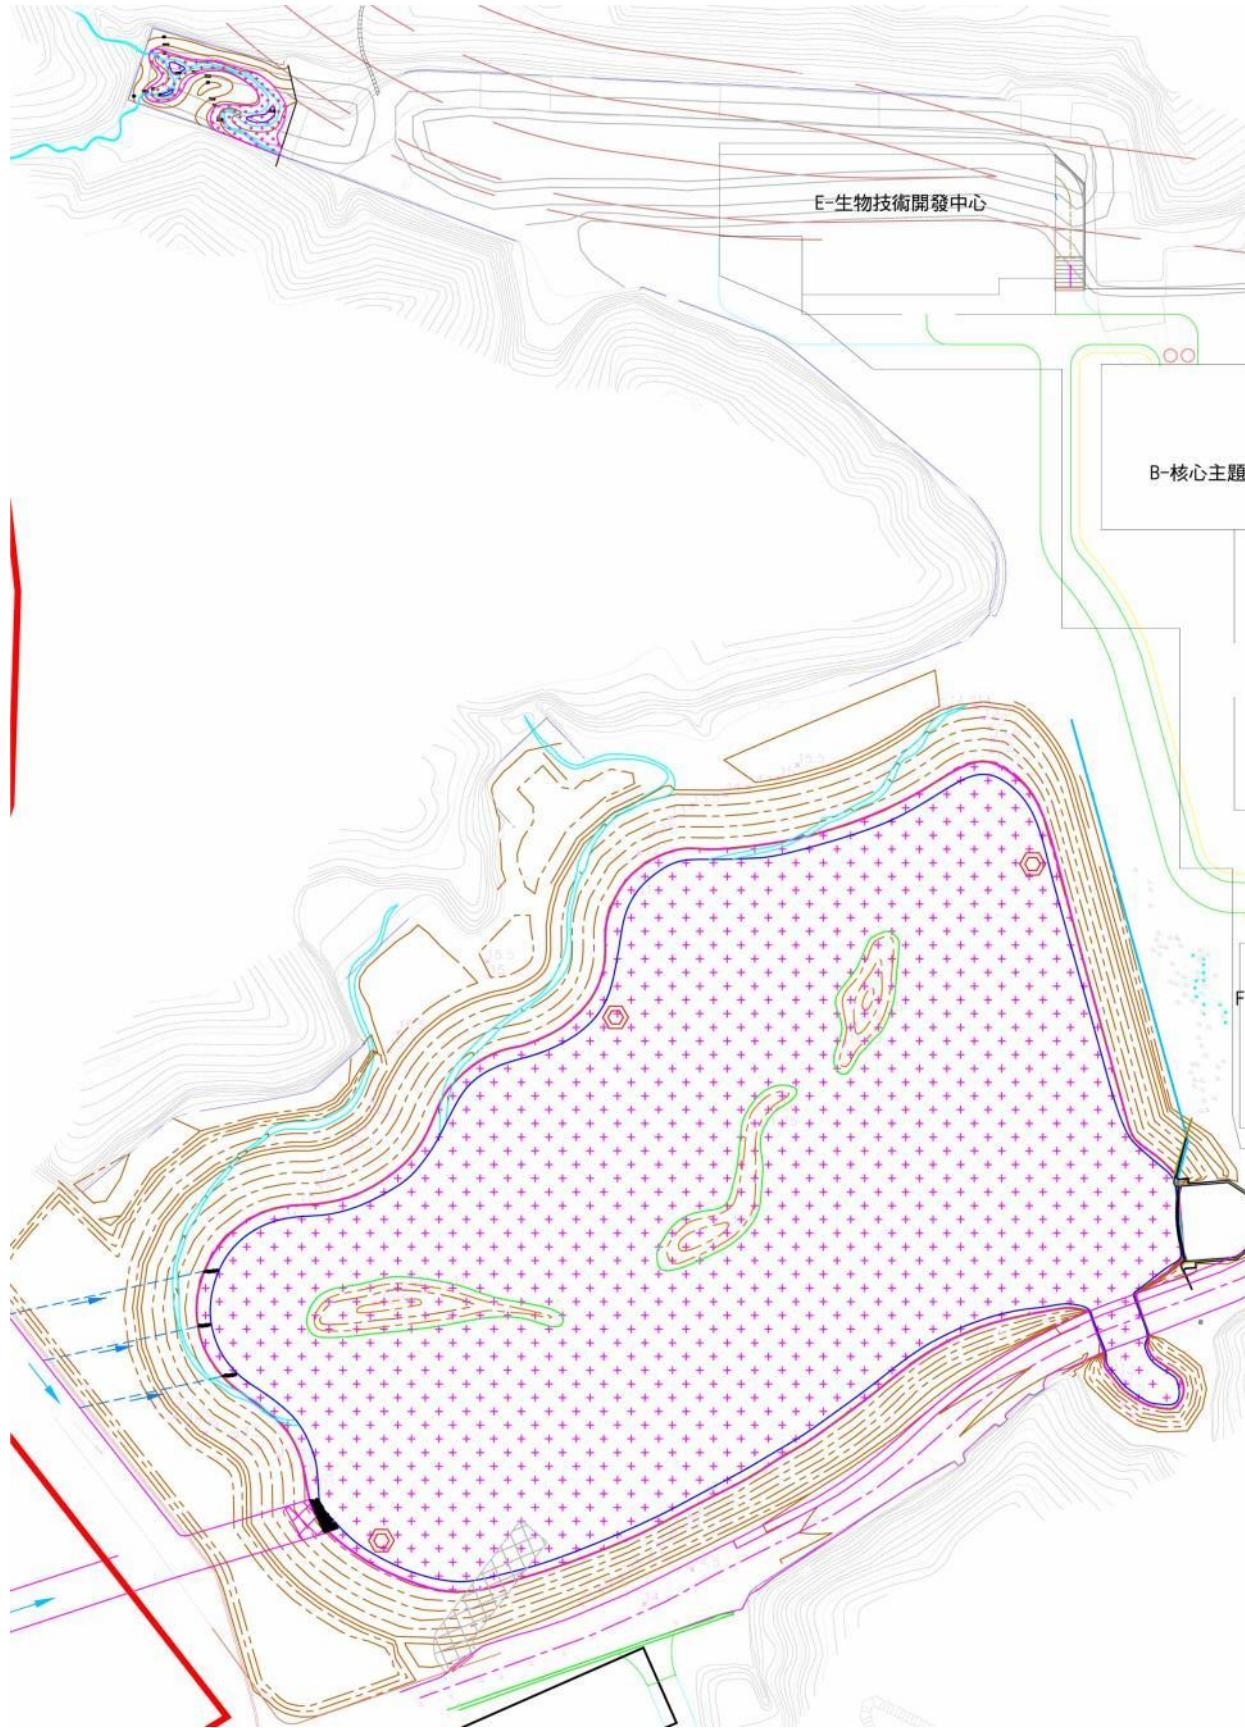
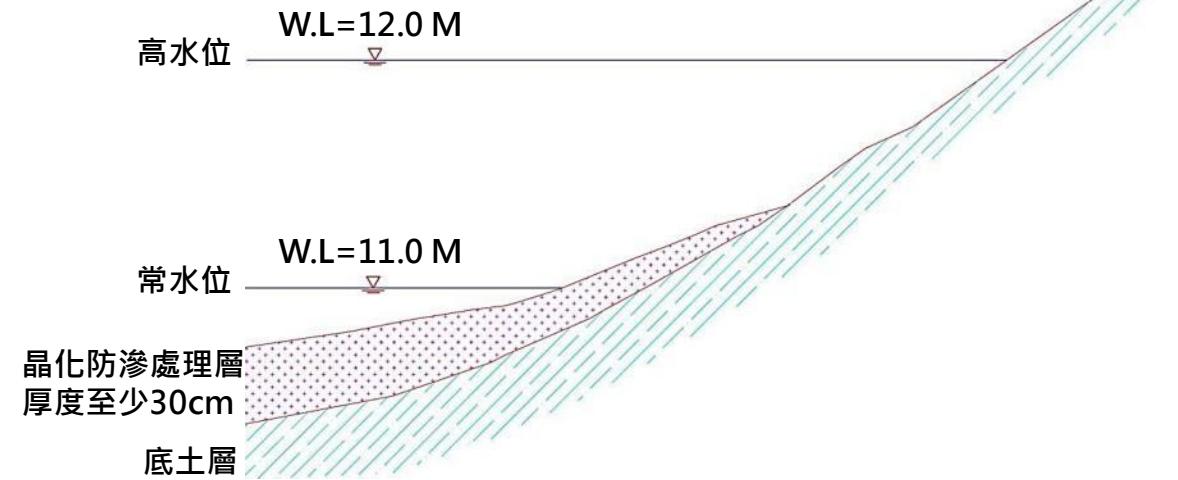
《濕地底層晶化防滲工法施作剖面圖》

1. 施作步驟：
 - 1-1. 塑造水池地形：依設計圖說進行土方挖填，經業主及權責單位查核確認後以完成各單元之池底地形。
 - 1-2. 將現有底土中粒徑逾3公分的石塊與雜物垃圾清除。
 - 1-3. 加水至水池中，水源以雨水與四分溪水系的地表水為主。
 - 1-4. 以機械將水與現地土壤充分拌和，使懸浮微粒揚起，同步進行底層土壤的壓實作業。
 - 1-5. 待不同粒徑之懸浮固體自然沉降密實後，形成防水效果。
2. 池底滲漏係數試驗(晶化處理保水效能試驗):
 - 2-1. 最大容許漏水量:於24小時內,水池水位降低不得超過1公分。(滲漏係數約為 1.2×10^2 cm/sec)
 - 2-2. 試驗方法:採用定水頭單筒滲漏法。
 - 2-3. 經池底滲漏係數試驗不合格者，須依公共工程委員會規範，建立人工濕地，設置操作作業程序及技術。進行重覆施作至合格為止。
3. 晶化處理層的厚度不得少於30公分，水岸邊緣高程E.L11m至E.L11.5m的邊坡亦須進行晶化處理，以降低池緣側向滲漏水量。
4. 水土保持計畫之滯洪池須待業主及權責單位確認後，方可進行後續濕地工程施作。
5. 現場坡度須視生態棲地植物需求，依現場監工單位指示調整。
6. 若晶化施作時有發現以上問題，應由土方挖方廠商進行換土。

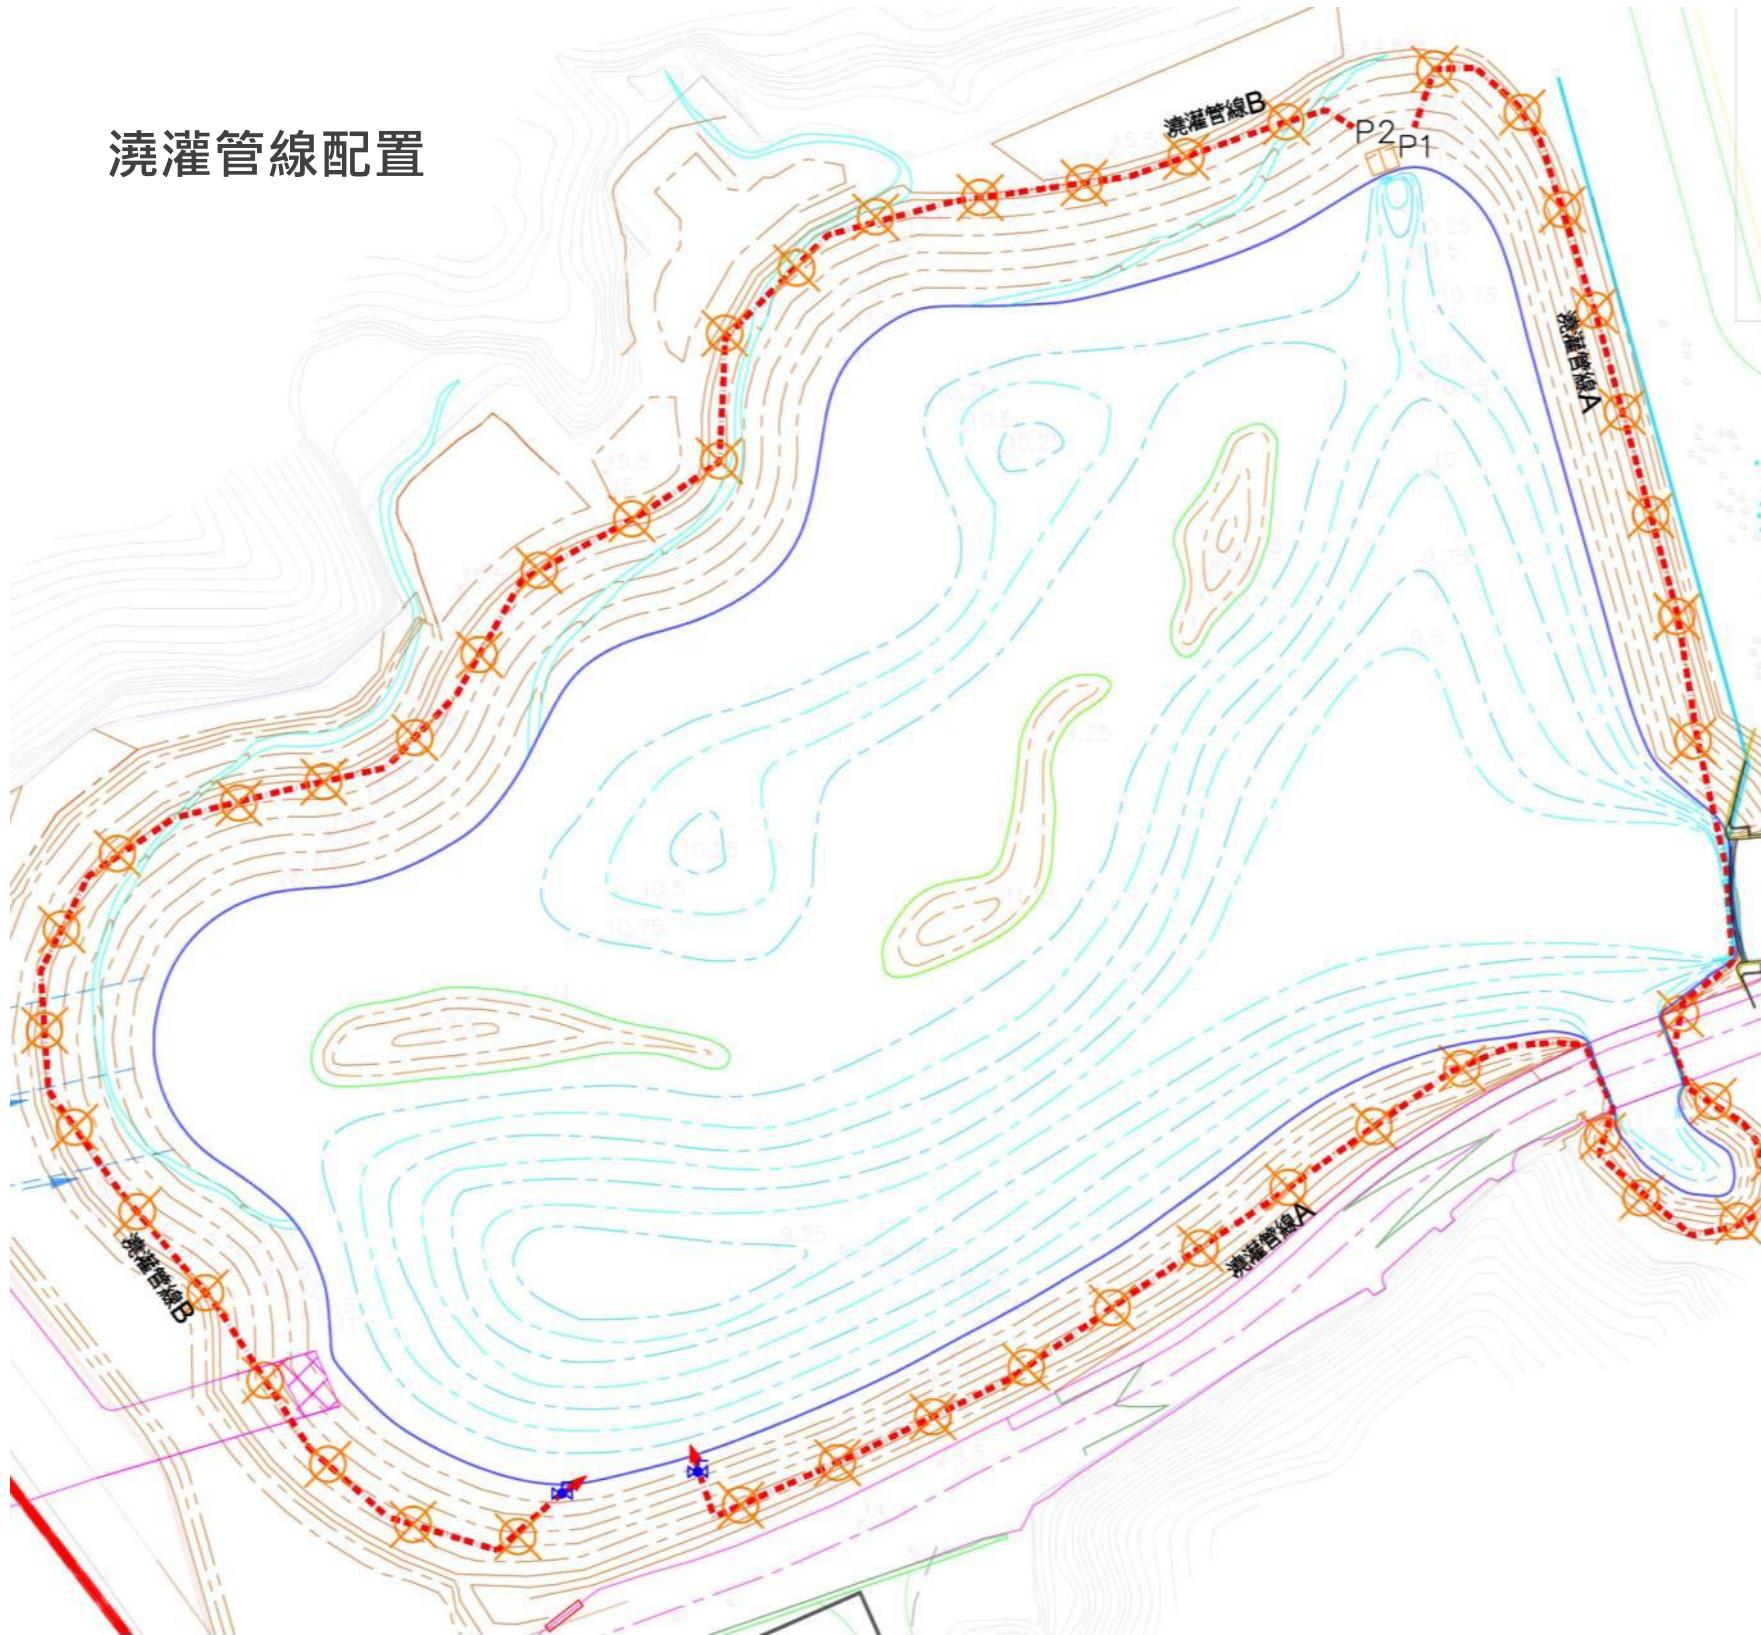
澆灌管線配置

《圖例說明》	
	水環境調控管理系統槽
	水環境調控管理系統管線 本設施管線皆使用PVC-B級管
	澆灌管線 本設施管線皆使用PVC-B級管
	澆灌噴頭(共53組)
	ø80mmPVC球閥
	ø50mmPVC球閥
P1	澆灌泵浦(澆灌管線A)
P2	澆灌泵浦(澆灌管線B)
Ⓝ1	水環境調控管理系統泵浦(近自然式溪流一)
Ⓝ2	水環境調控管理系統泵浦(近自然式溪流二)
Ⓝ3	水環境調控管理系統泵浦(近自然式溪流三)

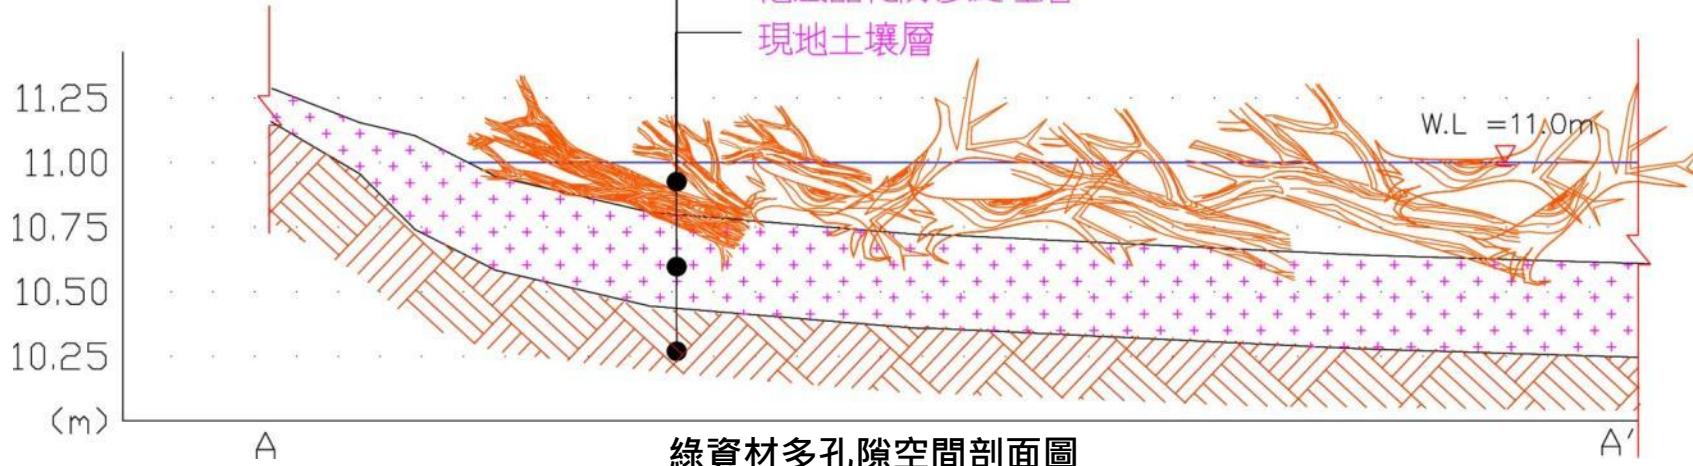
綠資材多孔隙空間剖面圖

現地移除的喬木堆置水域多孔隙空間
 (枯幹長度 1~6 公尺, 可連同根系一併應用)
 埋入表土 10~20cm。
 池底晶化防滲處理層
 現地土壤層

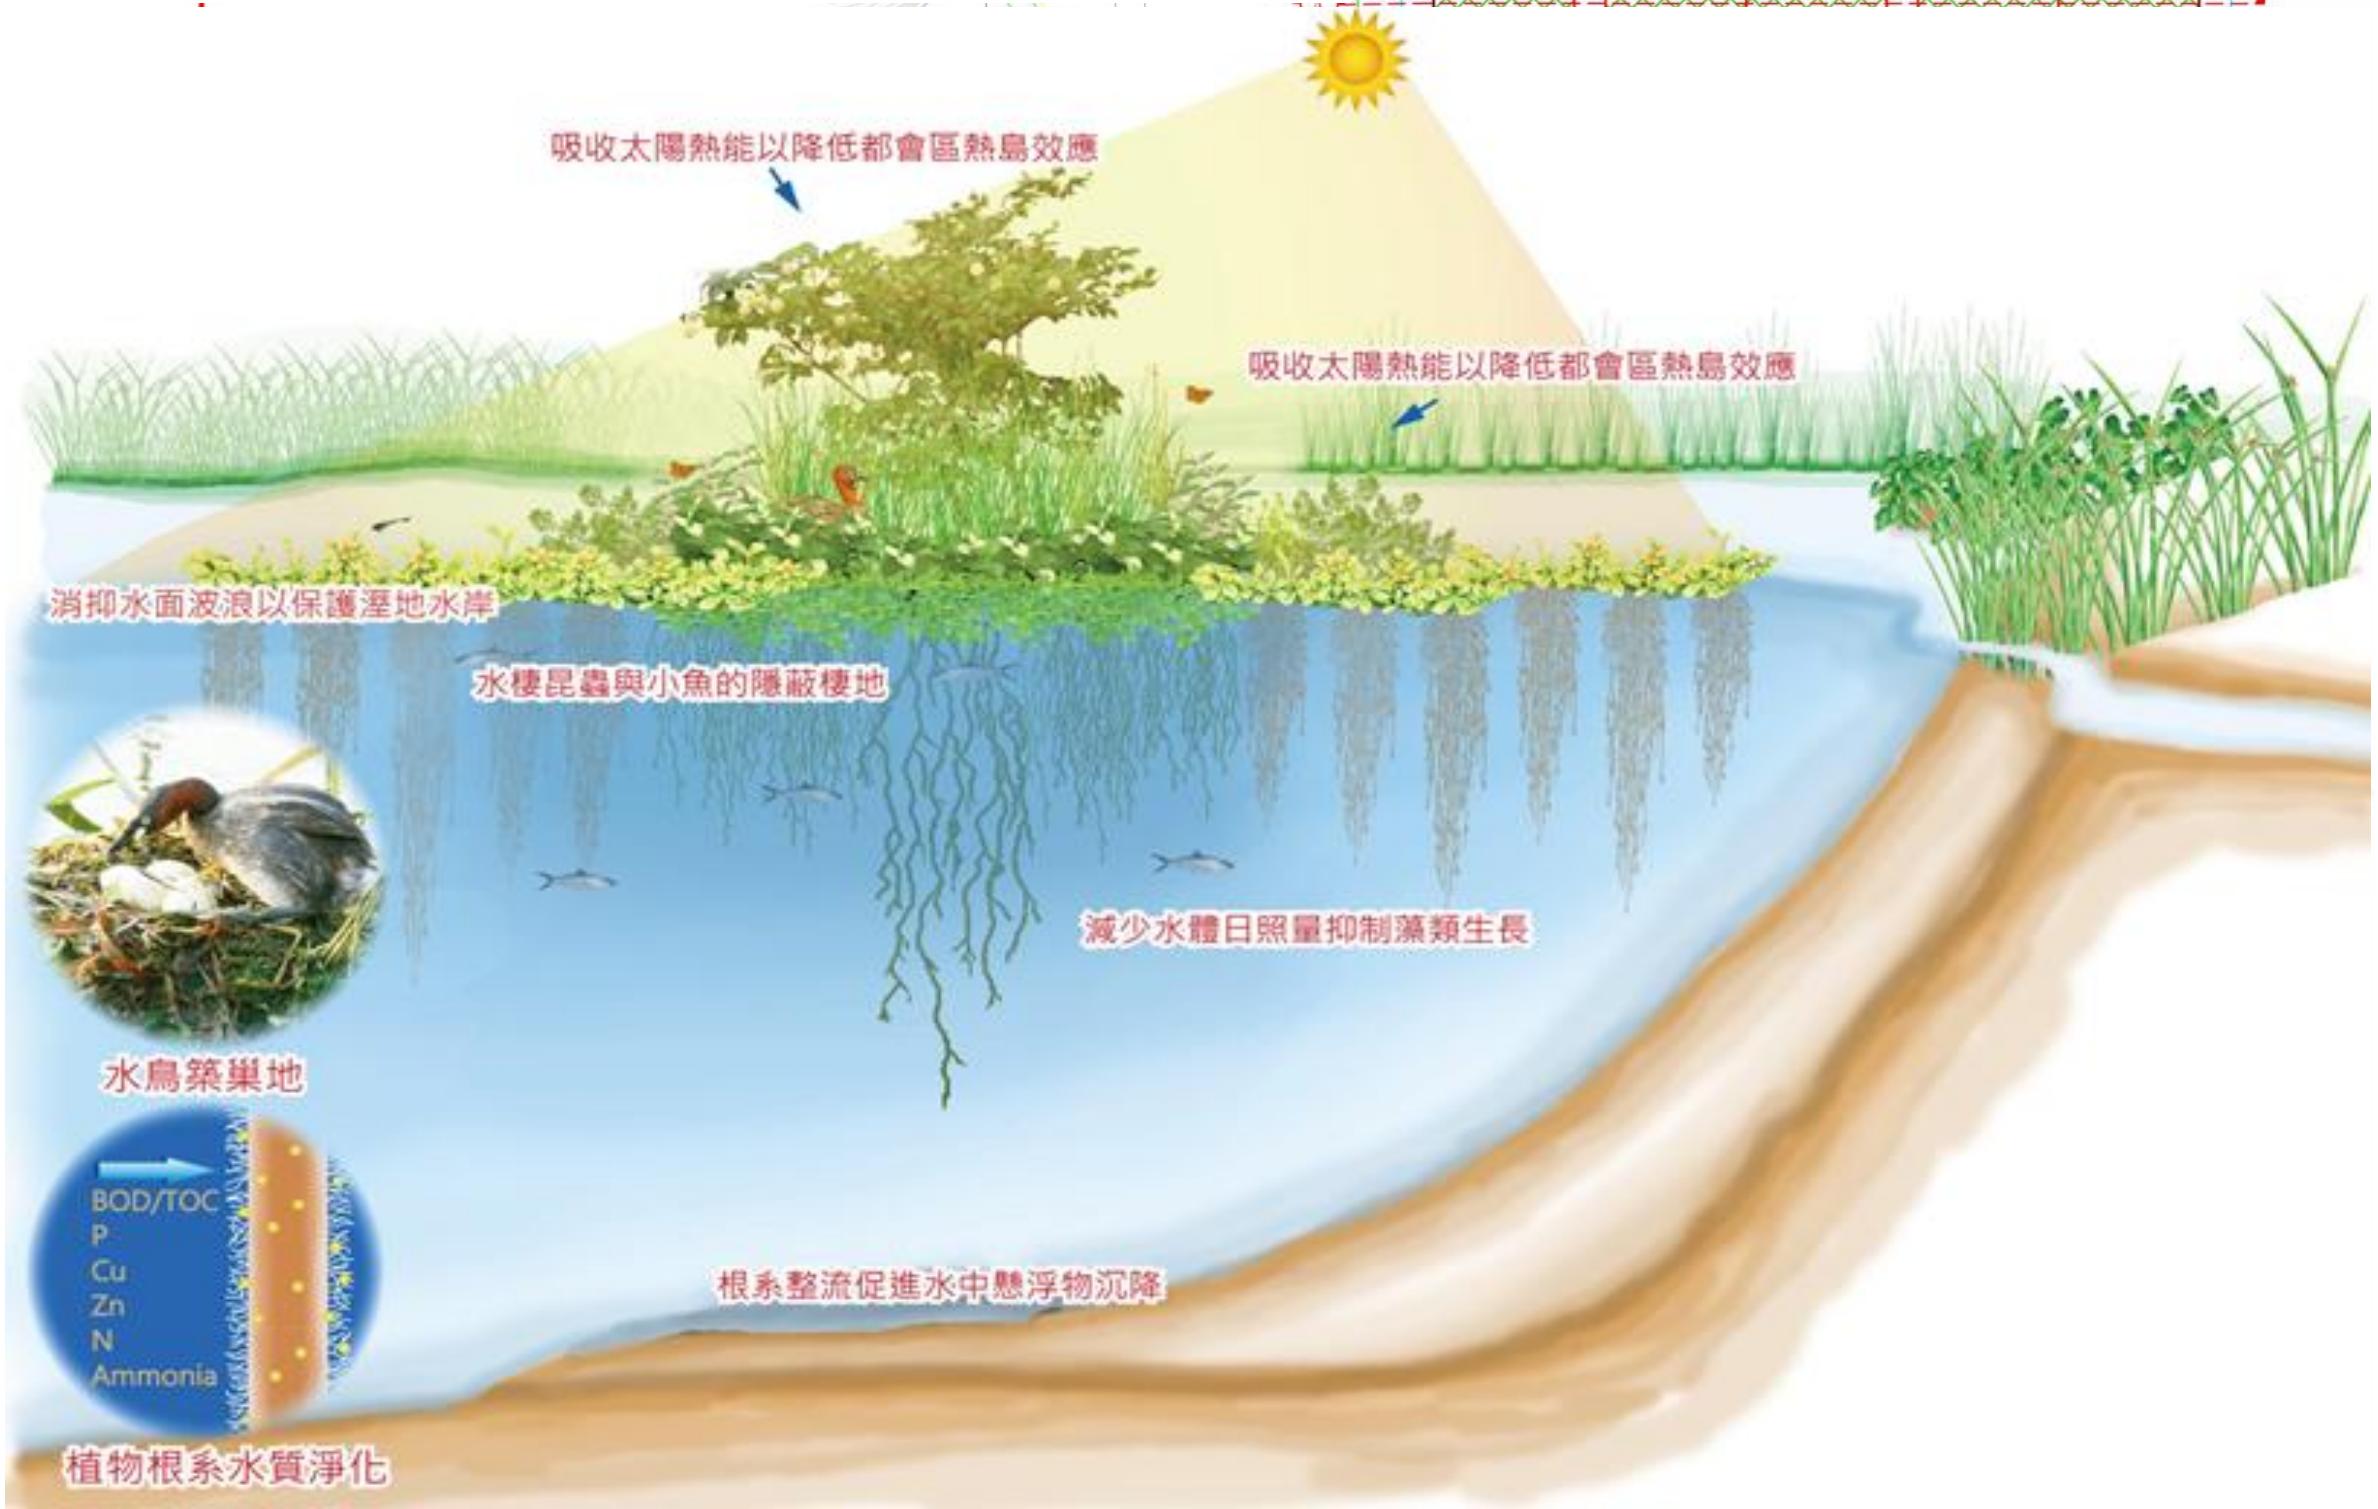
◆ 微棲地佈設：生態浮島

- 1. 以PVC管為載體，設置5座浮島
- 2. 以PE植栽籃內置泥炭土等輕量介質來種植物

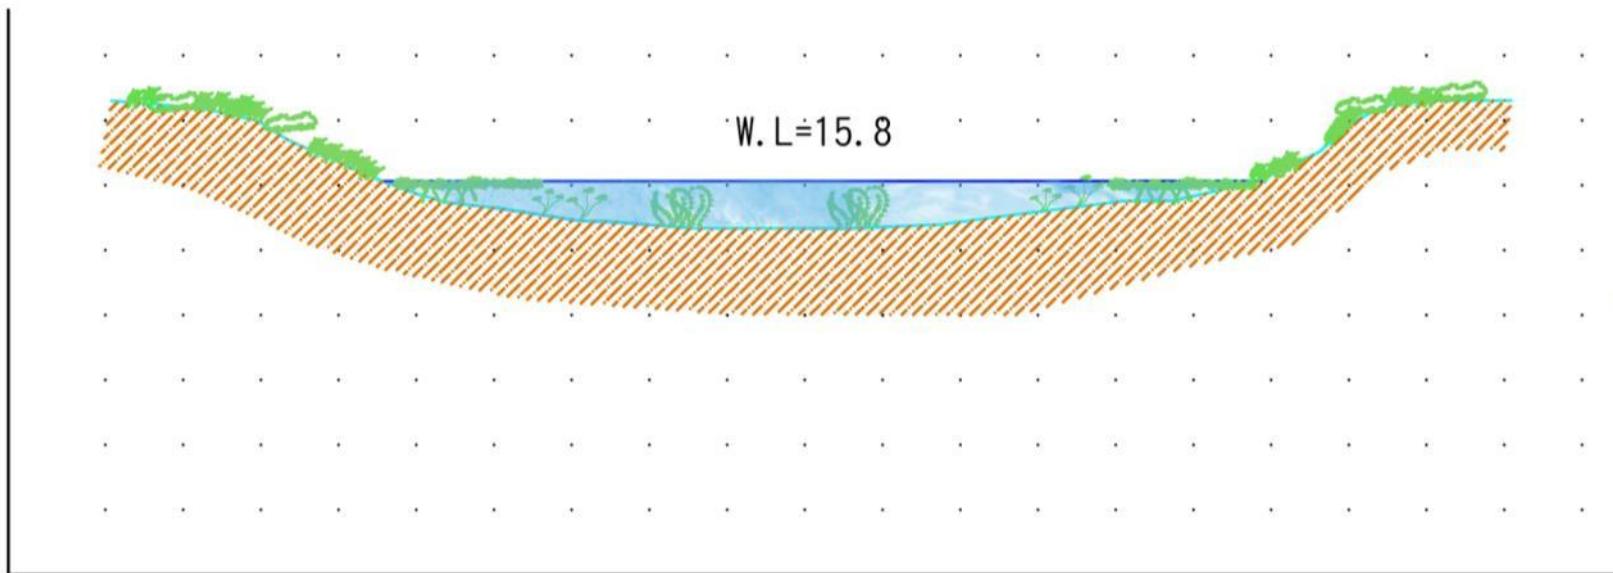
A-A' 剖面圖

16.0
15.7
15.4
15.1
14.8
14.5
14.2
(M)
