「國家生技研究園區」 環境保護監督委員會第1屆第4次會議

簡報單位：亞新工程顧問股份有限公司

中華民國103年9月30日

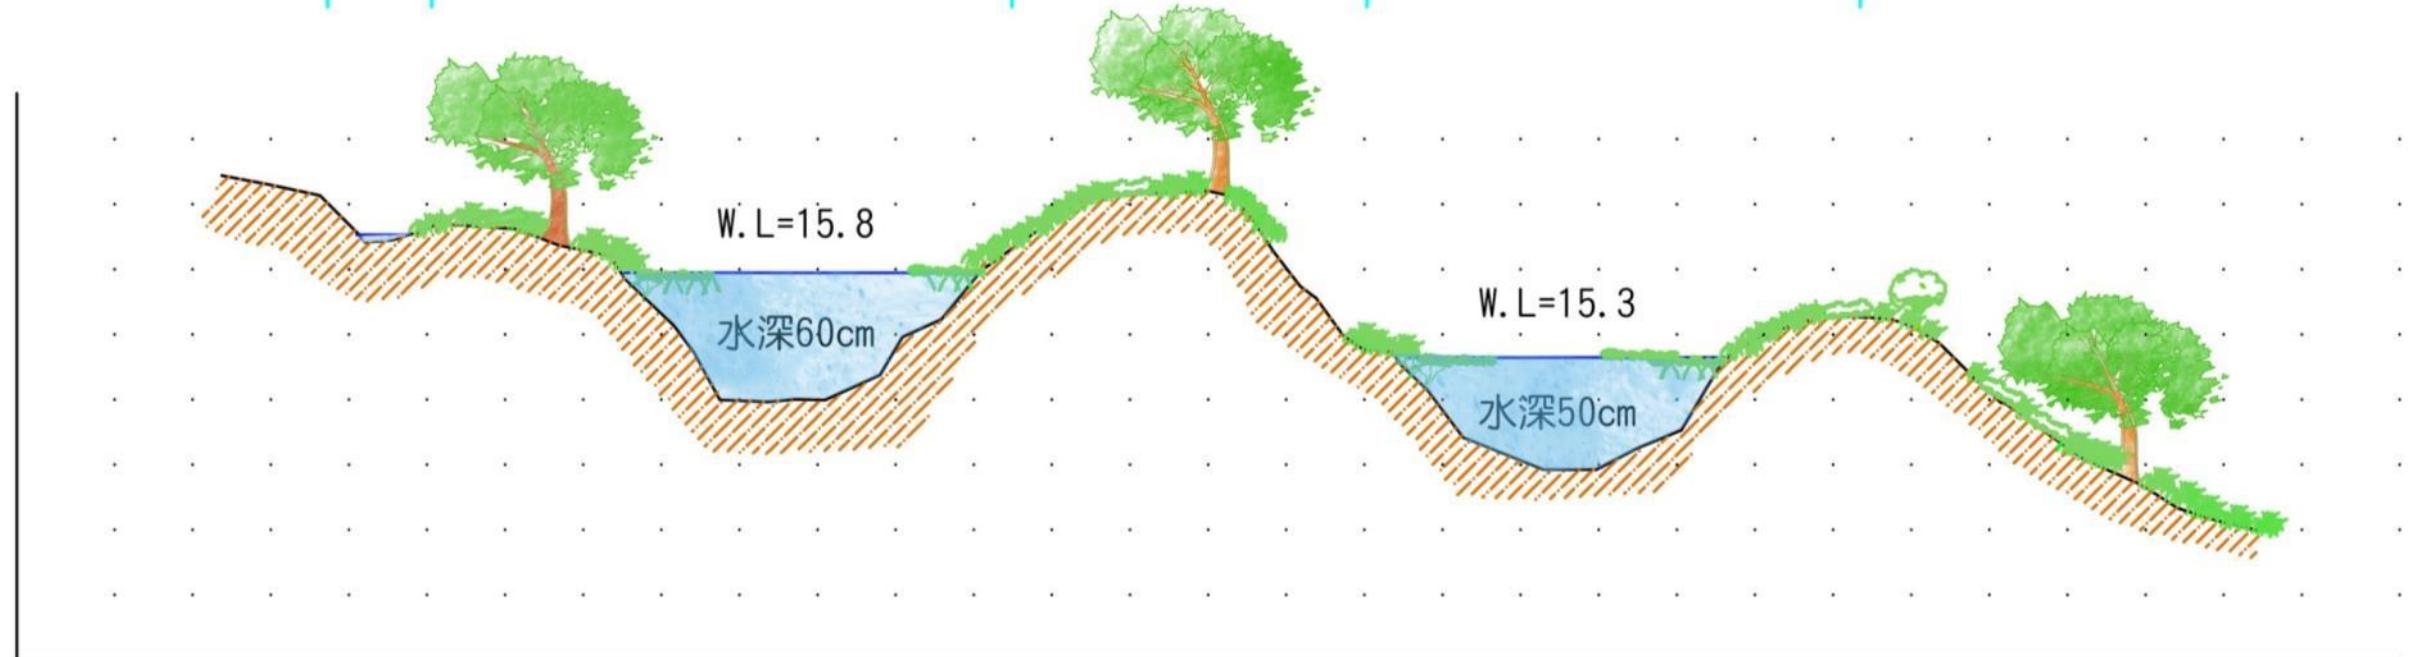
B-B' 剖面圖

草溝 | 濕地 | 草生地 | 濕地

16.0
15.7
15.4
15.1
14.8
14.5
14.2
(M)

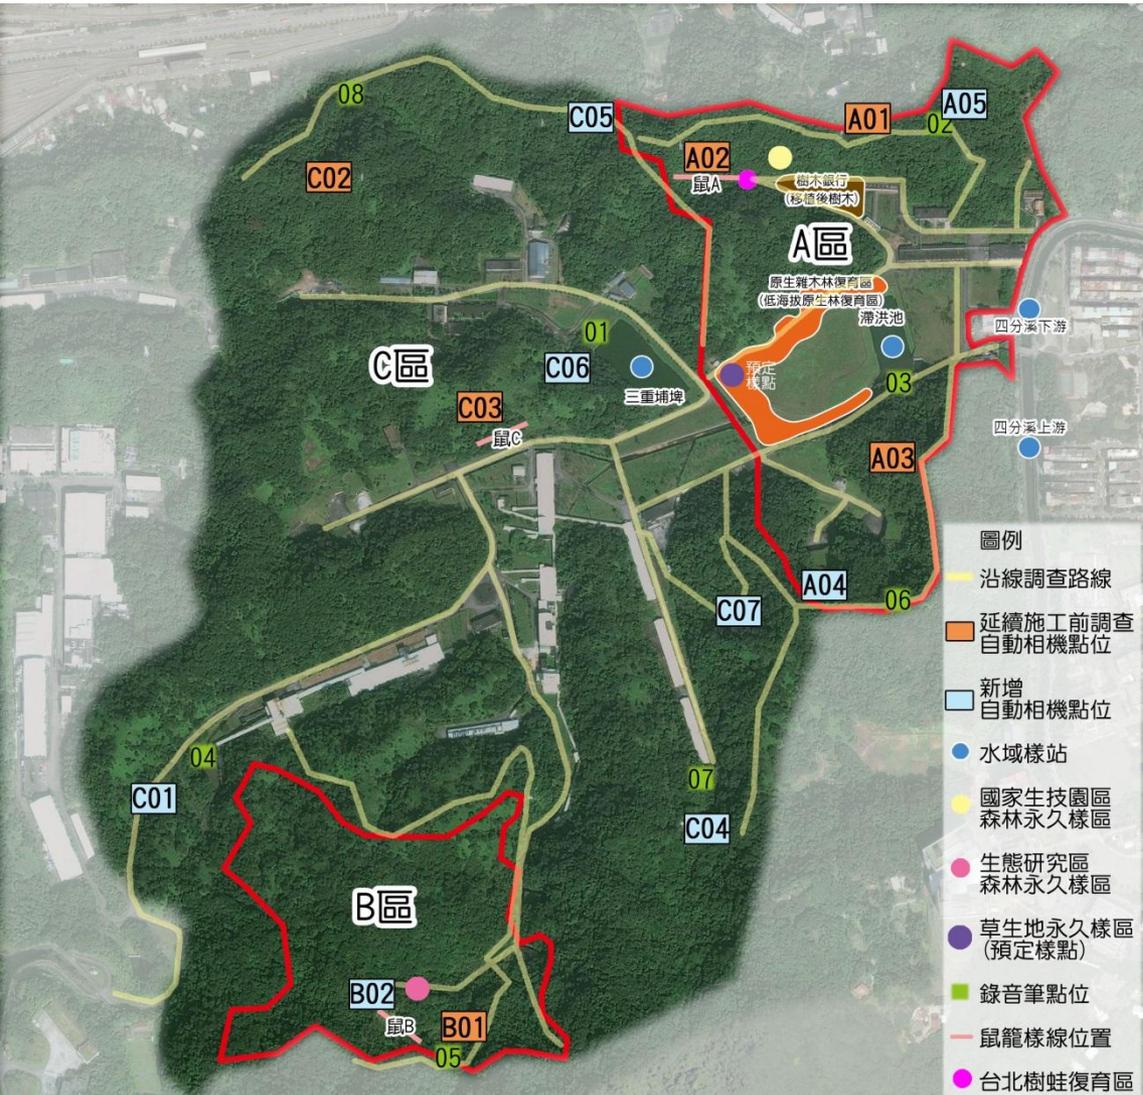
樣點與樣線位置

- 沿線調查路線：以施工前調查路線為基礎，依施工現況與目標物種群規劃最適調查樣線
- 相機陷阱總數：12處(A區4處、B區2處、C區6處)
- 水域樣站總數：4處
- 植物樣區總數：3處(森林2處、草地1處)
- 音聲陷阱：8處(A區3處、B區1處、C區4處)
- 鼠籠樣線：3處(A區、B區、C區各1)

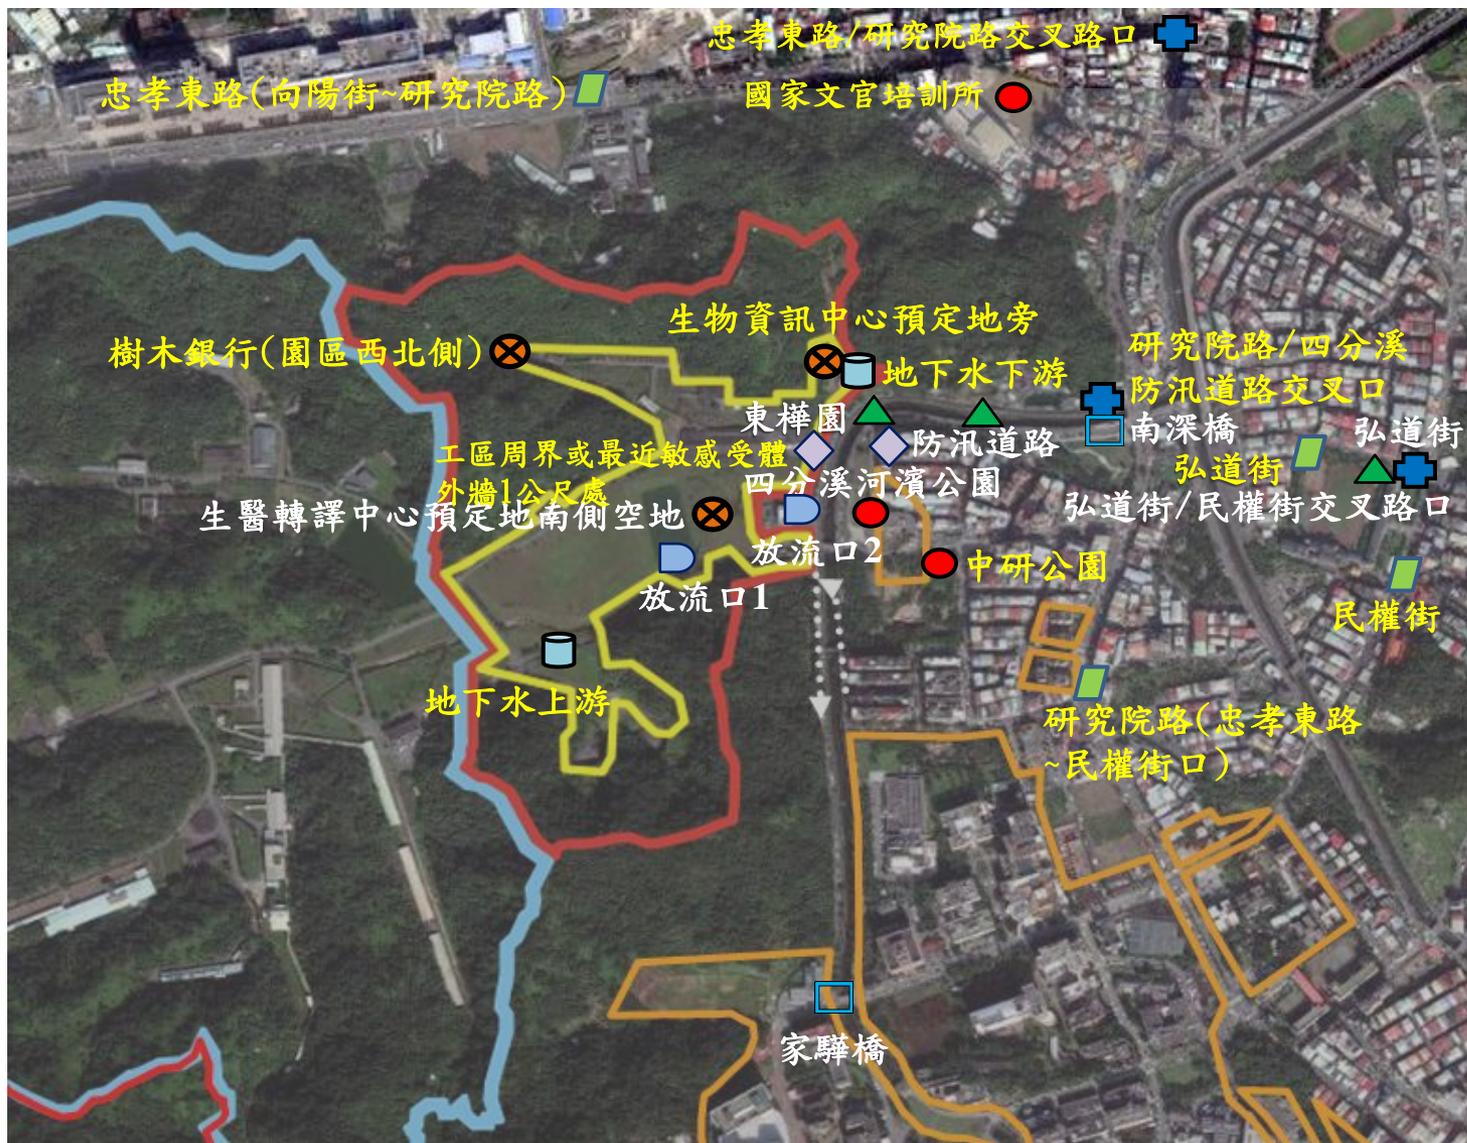
施工中環境監測位置示意圖

- 空氣品質
- ▲ 噪音振動(低頻)
- 地面水質
- 地下水質
- ⊗ 土壤
- ⊕ 交通量
- ▭ 行駛速率
- ◇ 營建噪音振動
- ▭ 放流水質
