「國家生技研究園區」

環境保護監督委員會 第1屆第7次會議

開發單位:中央研究院

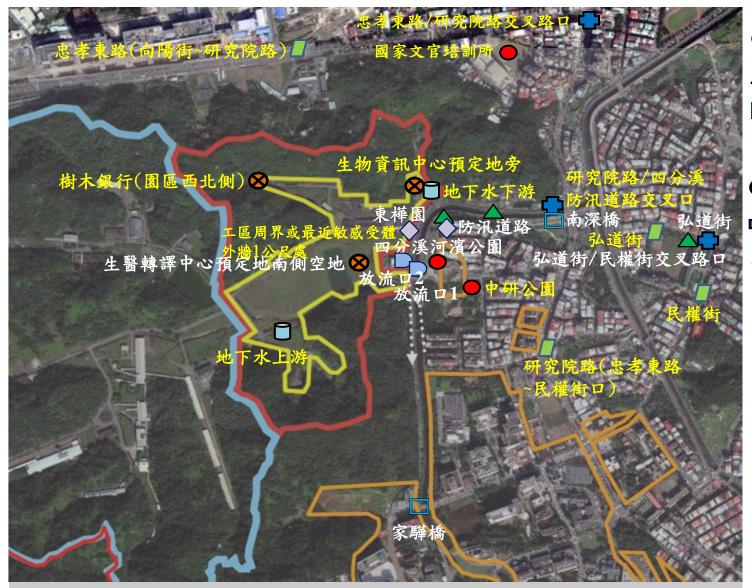
施工中環境監測位置示意圖

- 空氣品質
- ▲ 噪音振動(低頻)
- □ 地面水質
- 地下水質
- ❷ 土壤
- ➡ 交通量
- 行駛速率
- ◇ 營建噪音振動
- ▶ 放流水質

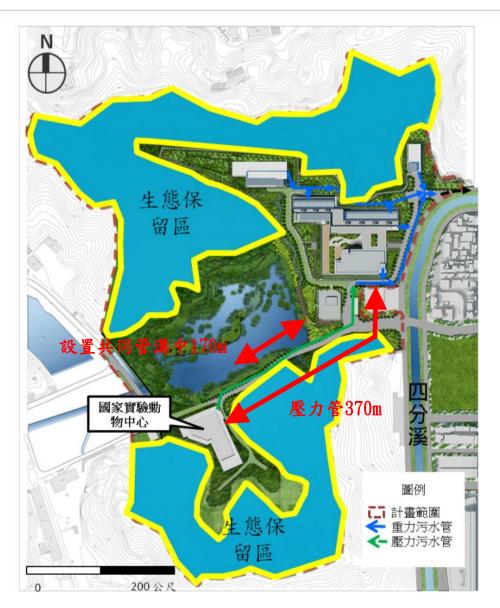
5.1 變更概要-1/3

- ◆ 園區內鄰近「國家實驗動物 中心(G棟)」,部分污水 管由重力管變更為壓力管。
- ◆ 變更長度約370m,其中約 152.2m設置於共同管溝中, 另約217.8m埋設於土壤中, 埋設深度約地表下1.2m。

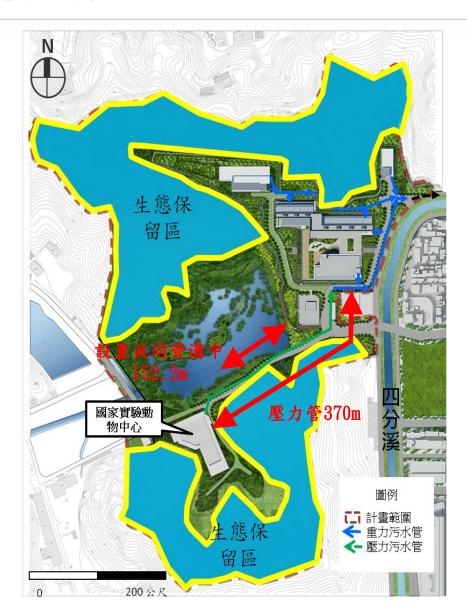
5.1 變更概要-2/3

- 1. 補充地質鑽探結果顯示,地表1m以 下為砂頁岩。若採重力管,開挖深 度達5m以上(挖方約4,800m³),將 影響次生林坡腳及生態池。
- 2. 重力管位於G棟施工動線及202兵工廠側門運輸動線,施工期程約 8個月。若採壓力管,對G棟&202兵工廠影響將降低。
- 3. 考量生態池之環境敏感性,部分壓力管納入共同管溝中,便於管路維護,且可降低污染生態池之風險。

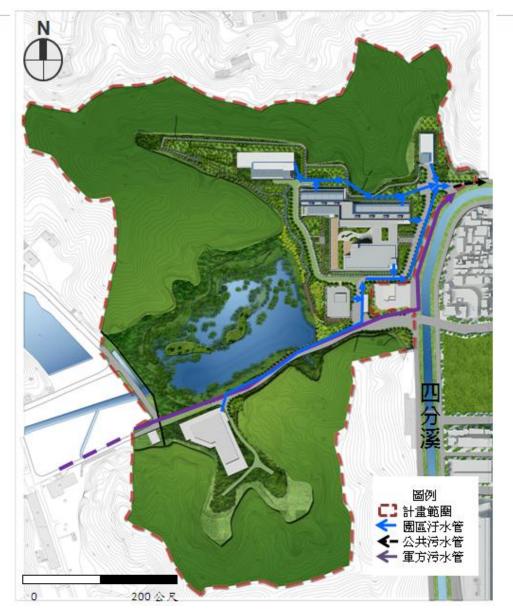
■ 調整前污水管配置

- □園區污水管原則採重力管配置,全區污水管經匯集後,於勤力抽水站北側銜接至四分溪左岸防汛道路公共污水管。
- □國防部202兵工廠污水將 經由園區南側道路埋設, 排放至四分溪左岸公共污水管。園區污水與國防部 202兵工廠污水將分別排 入公共污水管,避免污水 混流而導致權責不易釐清

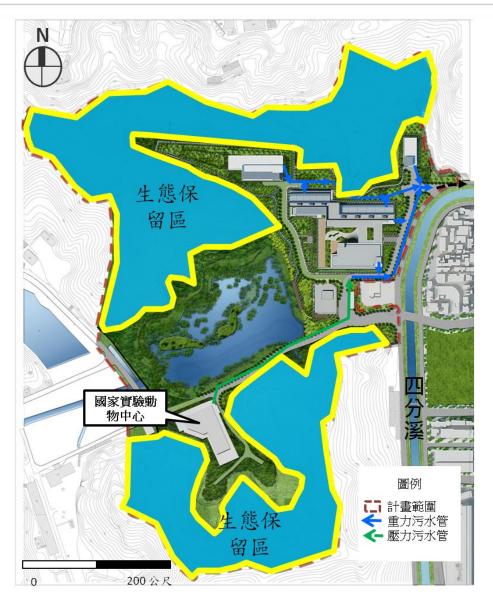
■ 調整後污水管配置

- □ 基於減少開挖量體、避免 影響次生林及生態池考量 ,除國家實驗動物中心採 壓力管,其餘仍採重力管
- □壓力管長度370m,部分壓力管(152.2m)納入共同管溝中,降低環境影響風險。
- □壓力管採用延性鑄鐵管材 ,具較佳之延展性與抗壓 強度,降低環境影響風險

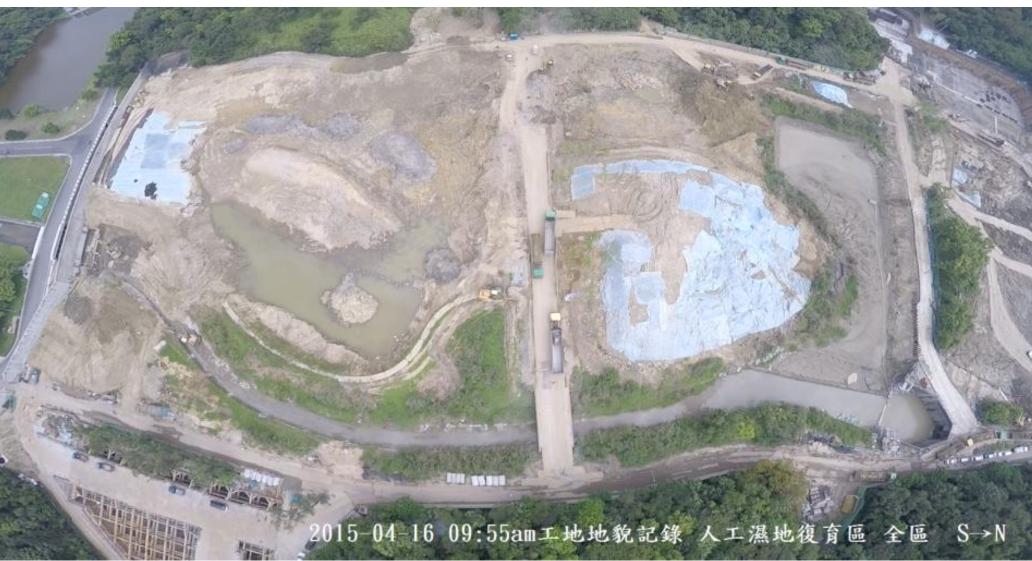
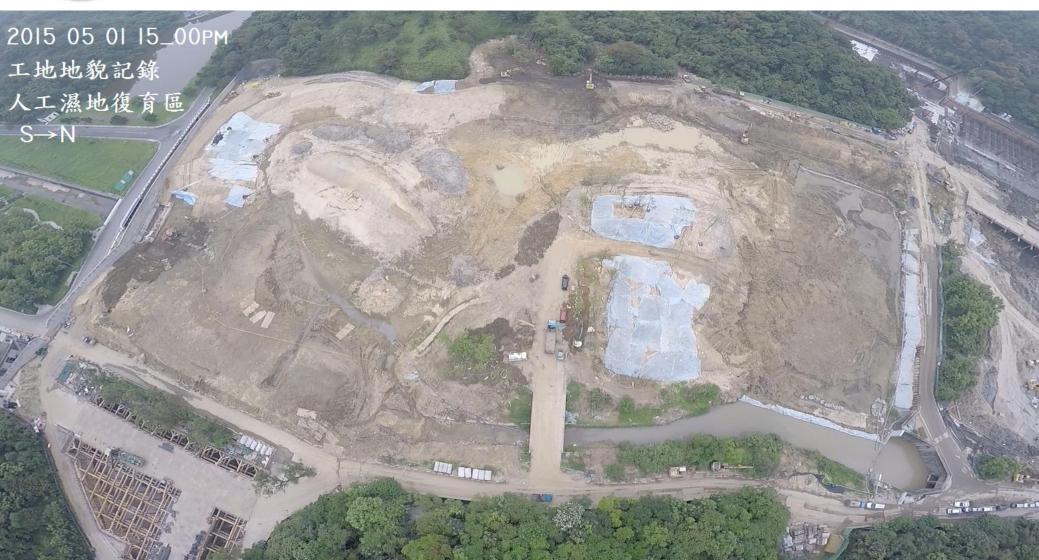
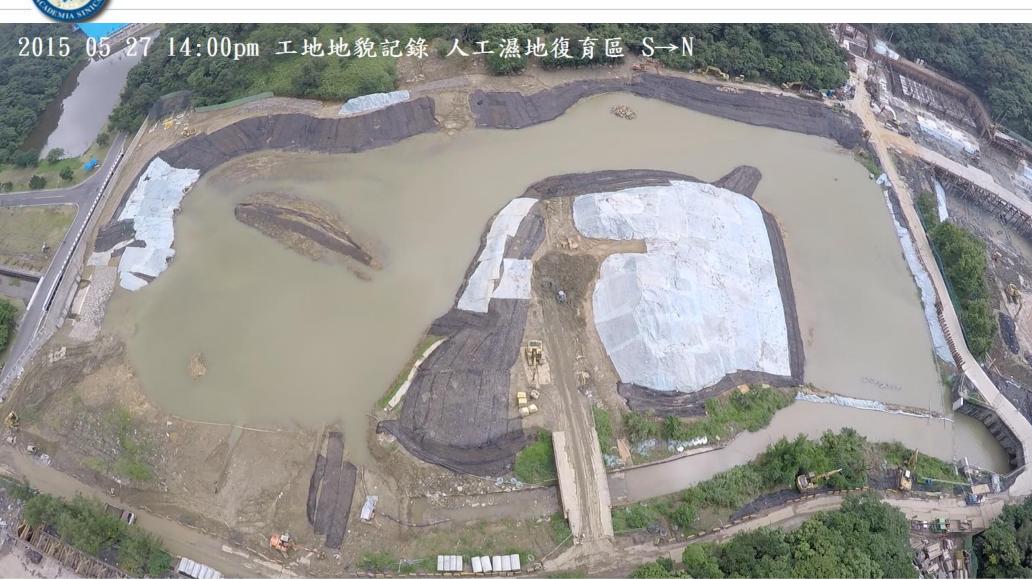
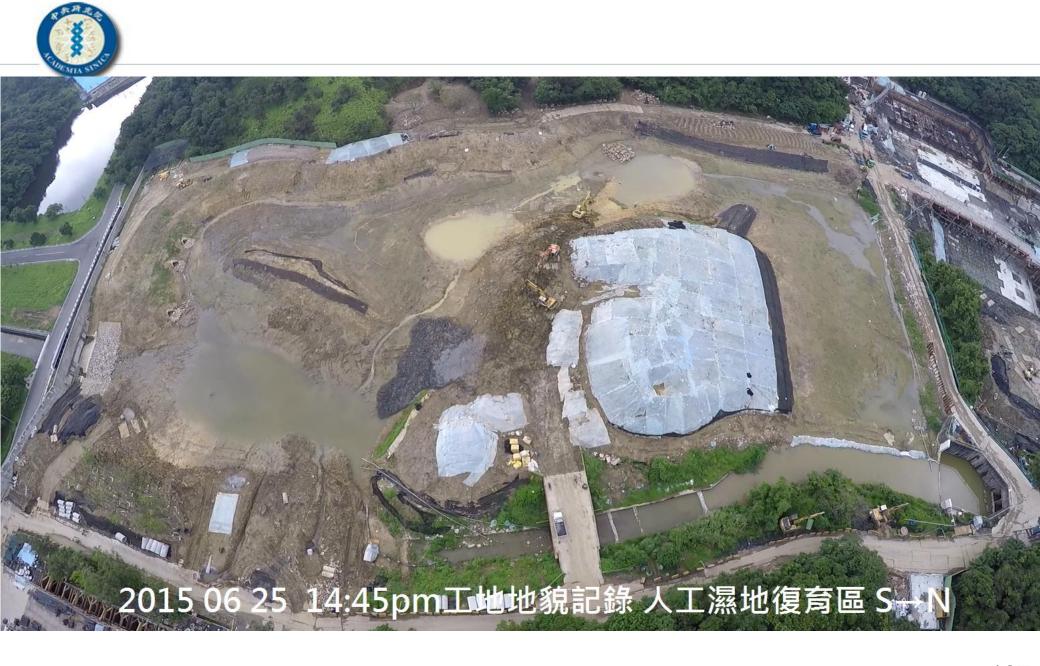
規劃說明:

- 1.綠資材以1:20混壤土拌合回舖(厚度30cm),以陸域喬木種植區域爲主。
- 2.種子庫表土含原生草籽種類適合潮溼環境及日照需求,規劃以北側濱水陸域爲主
- 3.實際施作時將避開溪流及管線埋設區域,以減少施工機輾壓及挖埋時覆土影響土質改良效果

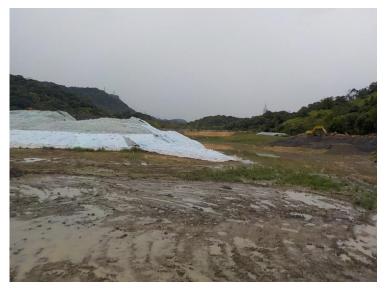
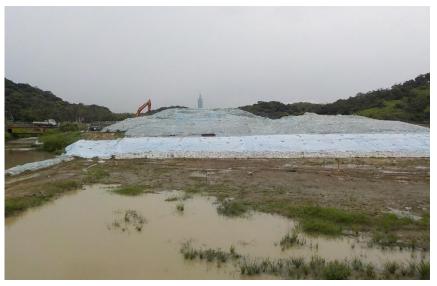
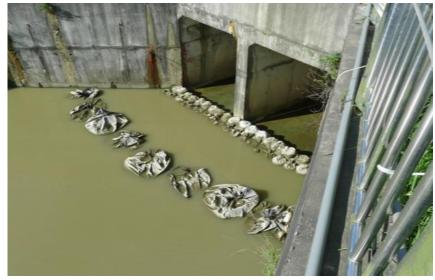
加強裸露面覆蓋及溢流堰加強清淤並於出水口增設攔砂砂包

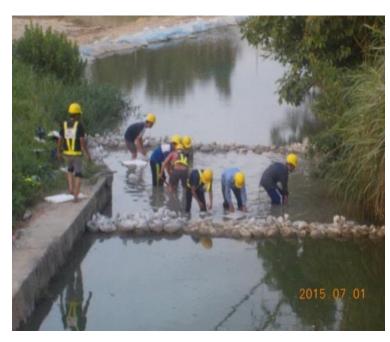
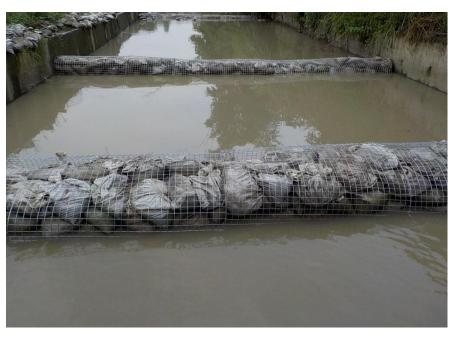
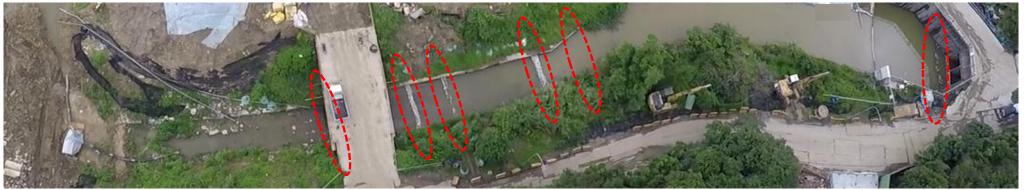
於主要放流水排水渠道增設5道攔砂砂包

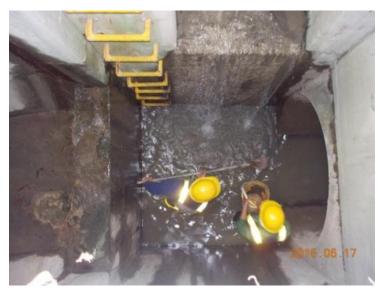
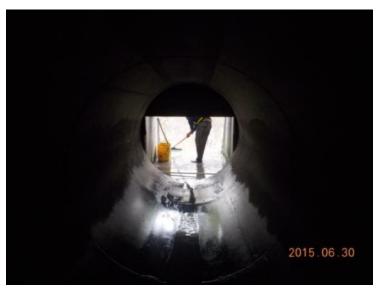
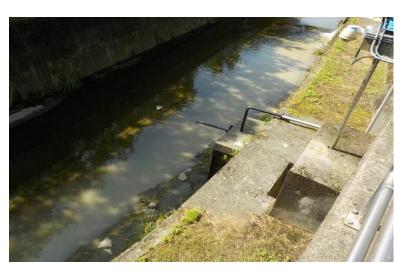
洗車台清淤,二號放流口陰井及涵管內部清潔,減少排放水含泥量
