「國家生技研究園區」

環境保護監督委員會 第2屆第2次會議

開發單位：中央研究院

中華民國105年5月12日

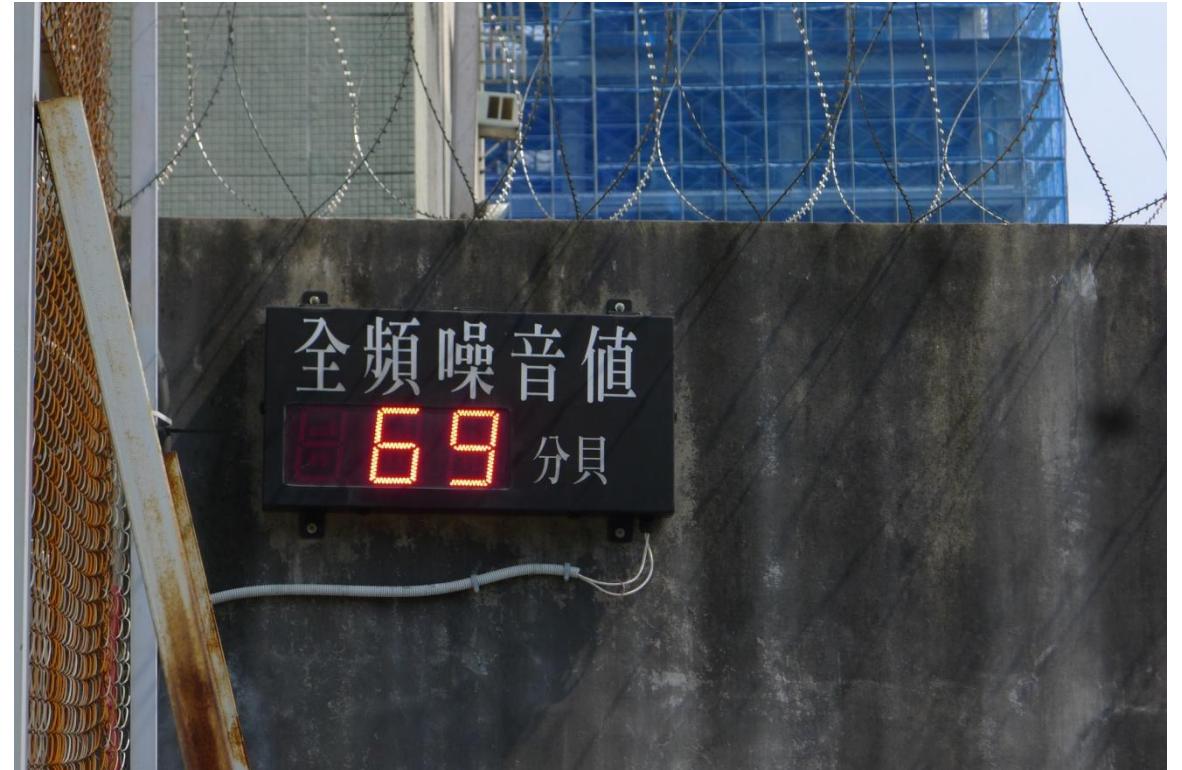
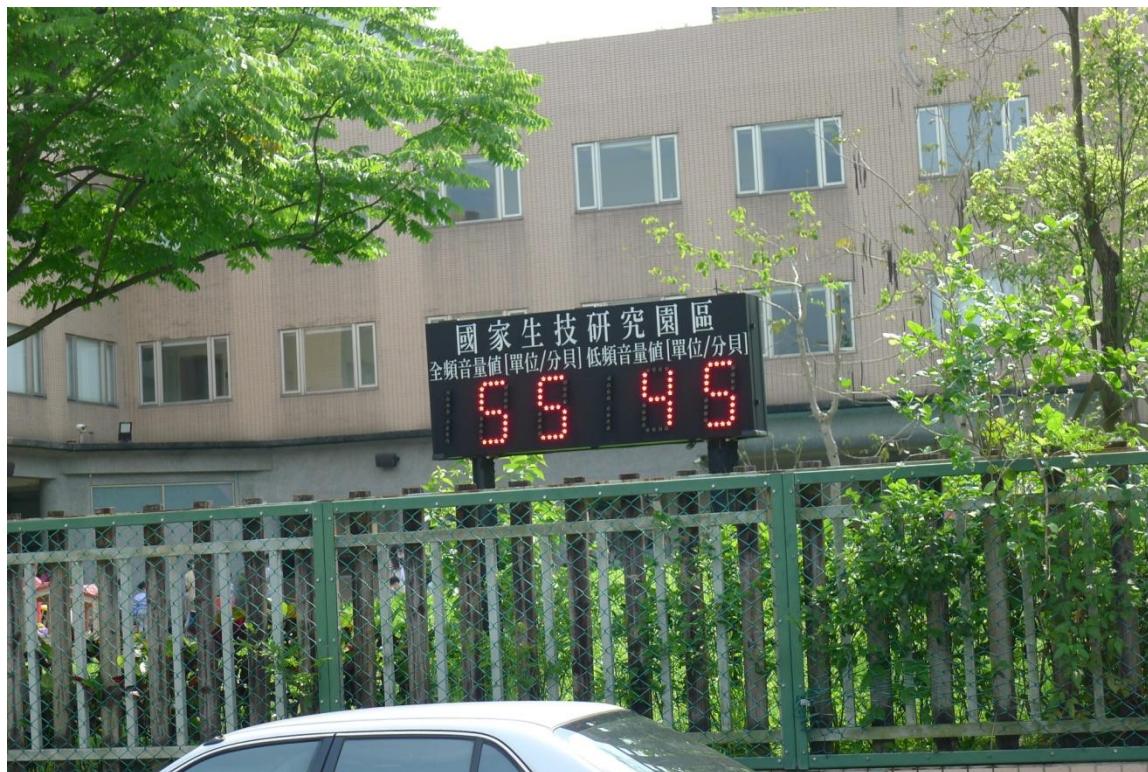
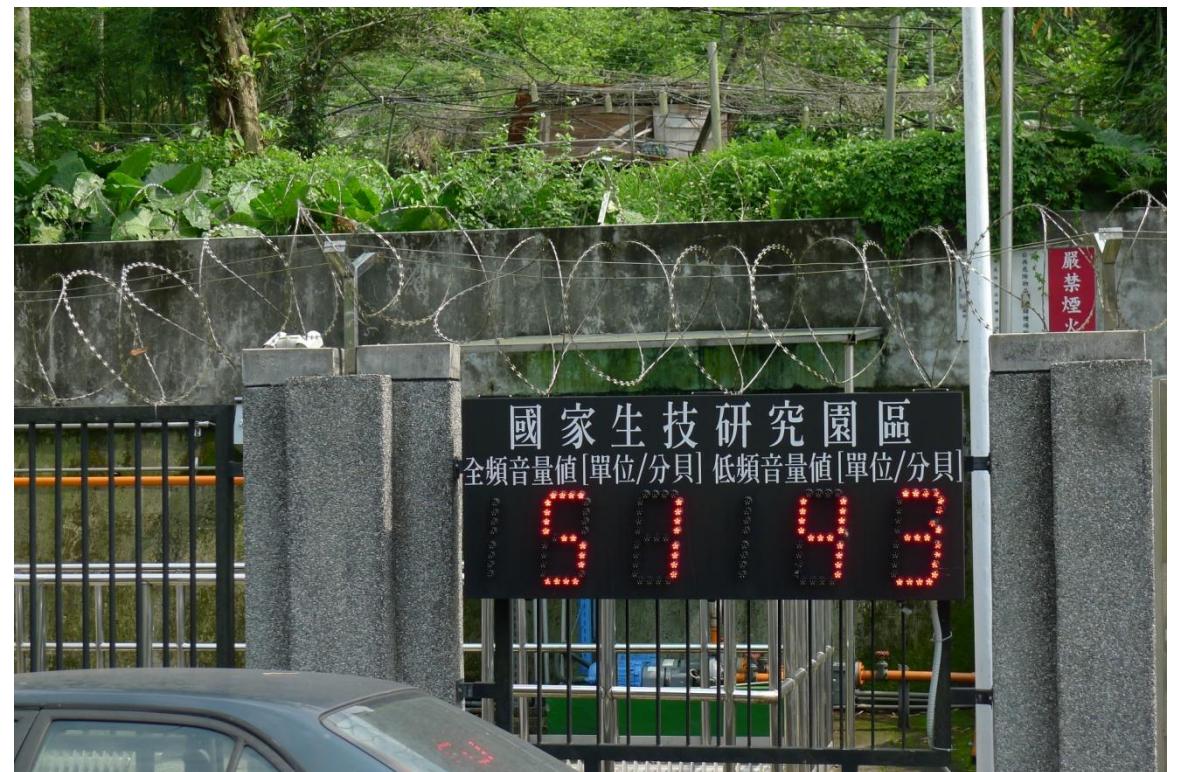
| 國家生技研究園區周界音量測值 | 國家生技研究園區周界音量測值 | 國家生技研究園區周界音量測值 |
|---|---|---|
| 噪音監測點位於中研幼稚園2樓， 面向國家生技園區工地。 依據實際室內環境進行模擬，於該模擬環境中執行低頻噪音量測。 | 噪音監測點位於生技園區工務所前， 位於工地大門旁人行道上。 | 噪音監測點位於南深左抽水站， 位於圍牆內。 依據實際室內環境進行模擬，於該模擬環境中執行低頻噪音量測。 |

於工區大門、工區外中研幼稚園及南深左抽水站設置噪音看版，即時數據發布於園區專屬網頁

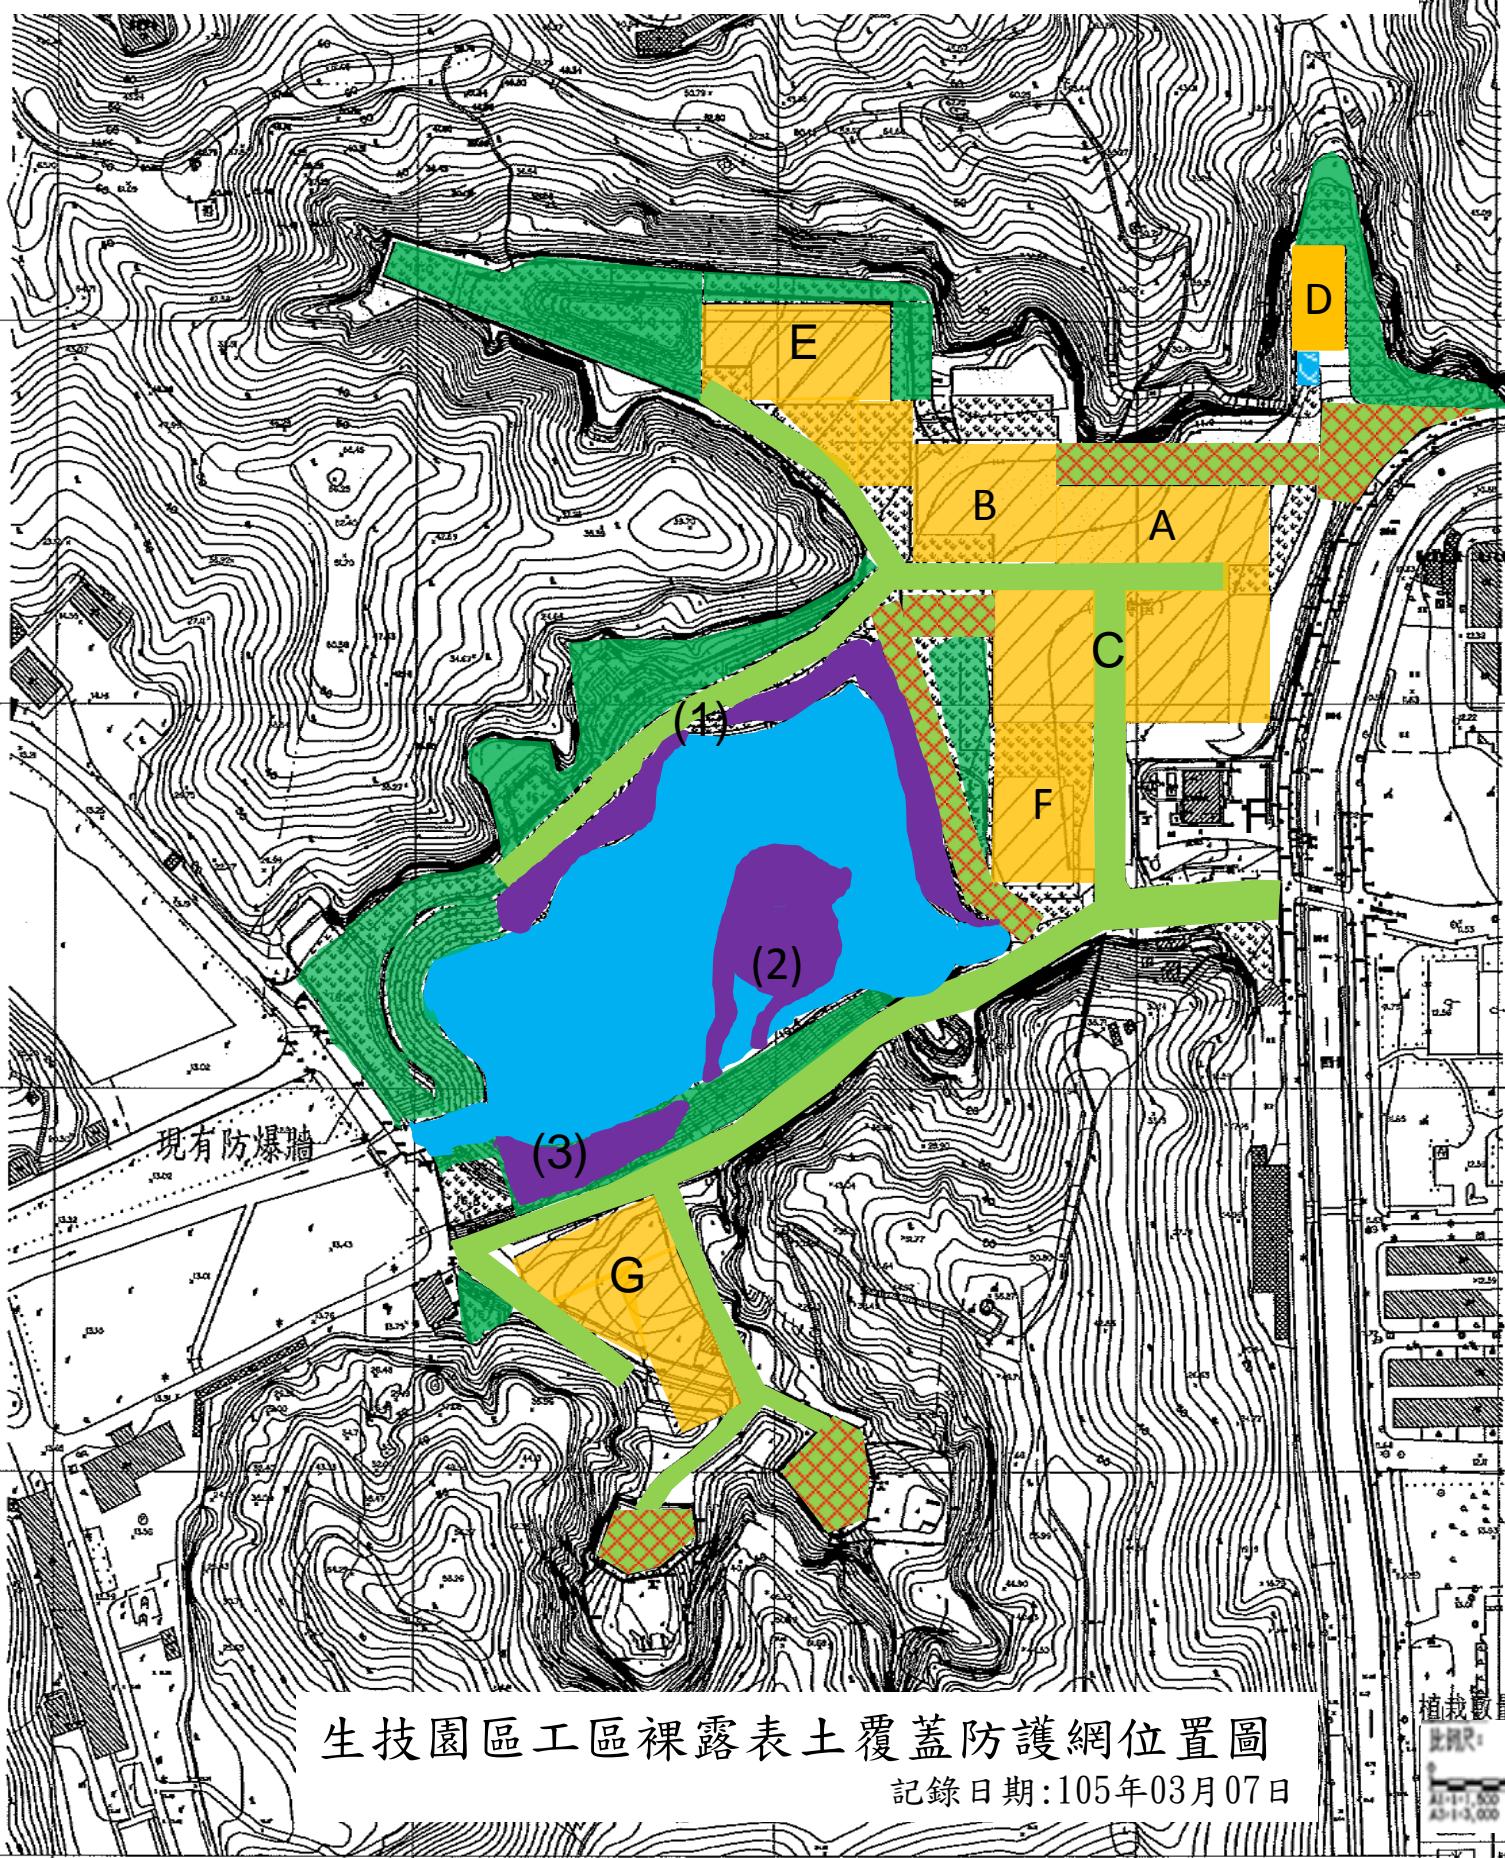
生技園區工區裸露表土覆蓋防護網位置圖

每週管控工區覆蓋率，符合建營法規

- 一. 總面積:25.31公頃
 - 二. 山區(含次森林區):14.19公頃
 - 三. 開發面積:25.31-14.19=11.12公頃
 - 四. 硬鋪面(既有道路):
 $10.00 \times 1030.00 + 25.00 \times 174.00 = 14650\text{m}^2 = 1.47\text{公頃}$

- 五. 硬鋪面(PC面):
 $9.00 \times 90.00 + 10.00 \times 30.00 + 25.00 \times 36.00 + 30.00 \times 25.00 = 2760\text{m}^2 = 0.28\text{公頃}$
 - 六. 滯洪池: $38.00 \times 135.00 = 5130\text{m}^2 = 0.52\text{公頃}$

- 七. 沉砂池: $15 \times 10.5 = 157.5\text{m}^2 = 0.01575\text{公頃}$
 - 八. 綠地:
 $105.00 \times 55.00 + 120.00 \times 38.00 + 45.00 \times 200.00 + 235.00 \times 35.00 = 27560\text{m}^2 = 2.76\text{公頃}$

- 九. 施工區域:
 A、B、E:8084m²
 C:2148m²
 G:1759m²
 F:586m²
 D:293m²
 滯洪池:4440m²
 $084\text{m}^2 + 1759\text{m}^2 + 2148\text{m}^2 + 586\text{m}^2 + 293\text{m}^2 + 4440\text{m}^2 = 17310\text{m}^2 = 1.73\text{公頃m}^2$

- 十. 覆蓋防塵網:
 (1)3212m²
 (2)459m²
 (3)734m²
 防塵網數量合計:4405m²=0.44公頃
- 未覆蓋面積:
 $25.31 - 14.19 - 1.47 - 0.28 - 0.52 - 0.01575 - 2.76 - 1.73 - 0.44 = 3.90\text{公頃}$

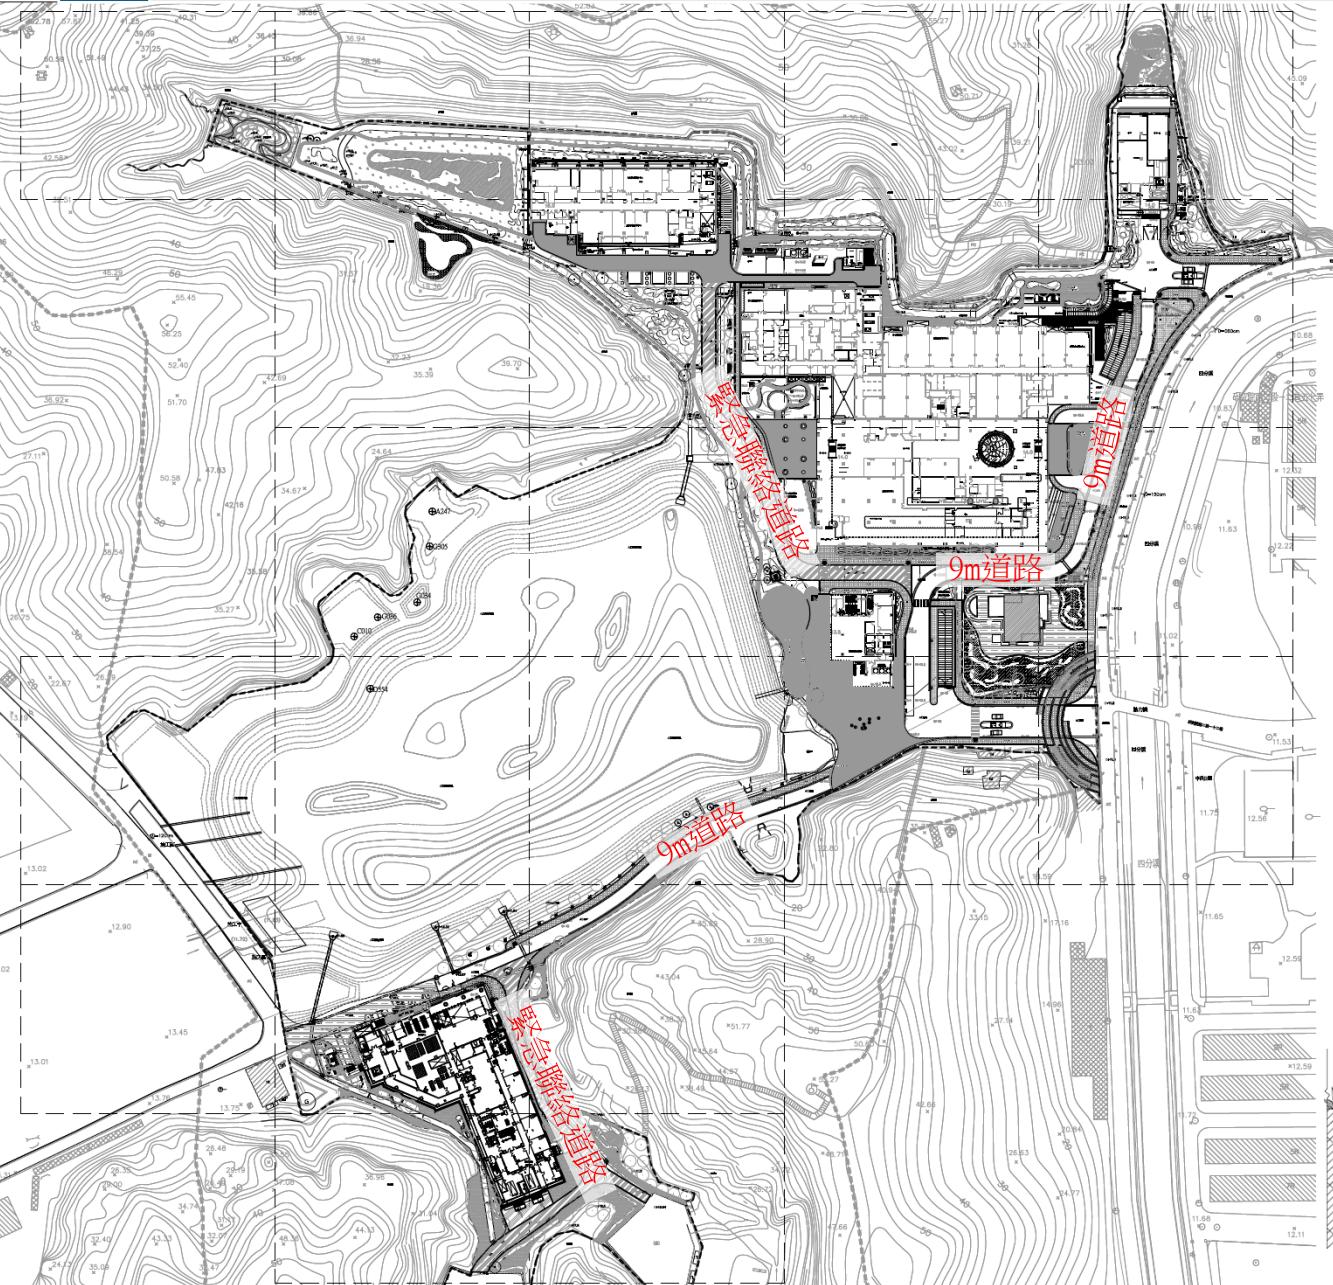
人行道空間

使用透水材鋪設

- 1 9m道路人行道、教育解說通道：
9m道路人行道寬度為2公尺，教育解說通道寬度為1公尺，鋪面材質以透水磚(至少6公分或以上)為面材，底層採用軟底工法施作，以達透水功效。同時亦有利植栽根系伸展。
- 2 防災通道：
寬度為5公尺，採自然材質及透水性路面，以碎石級配路面夯實處理(厚度至少30公分)，自通道中心線往兩側設置2%洩水坡度，同時兩側設置草溝收集路面雨水。

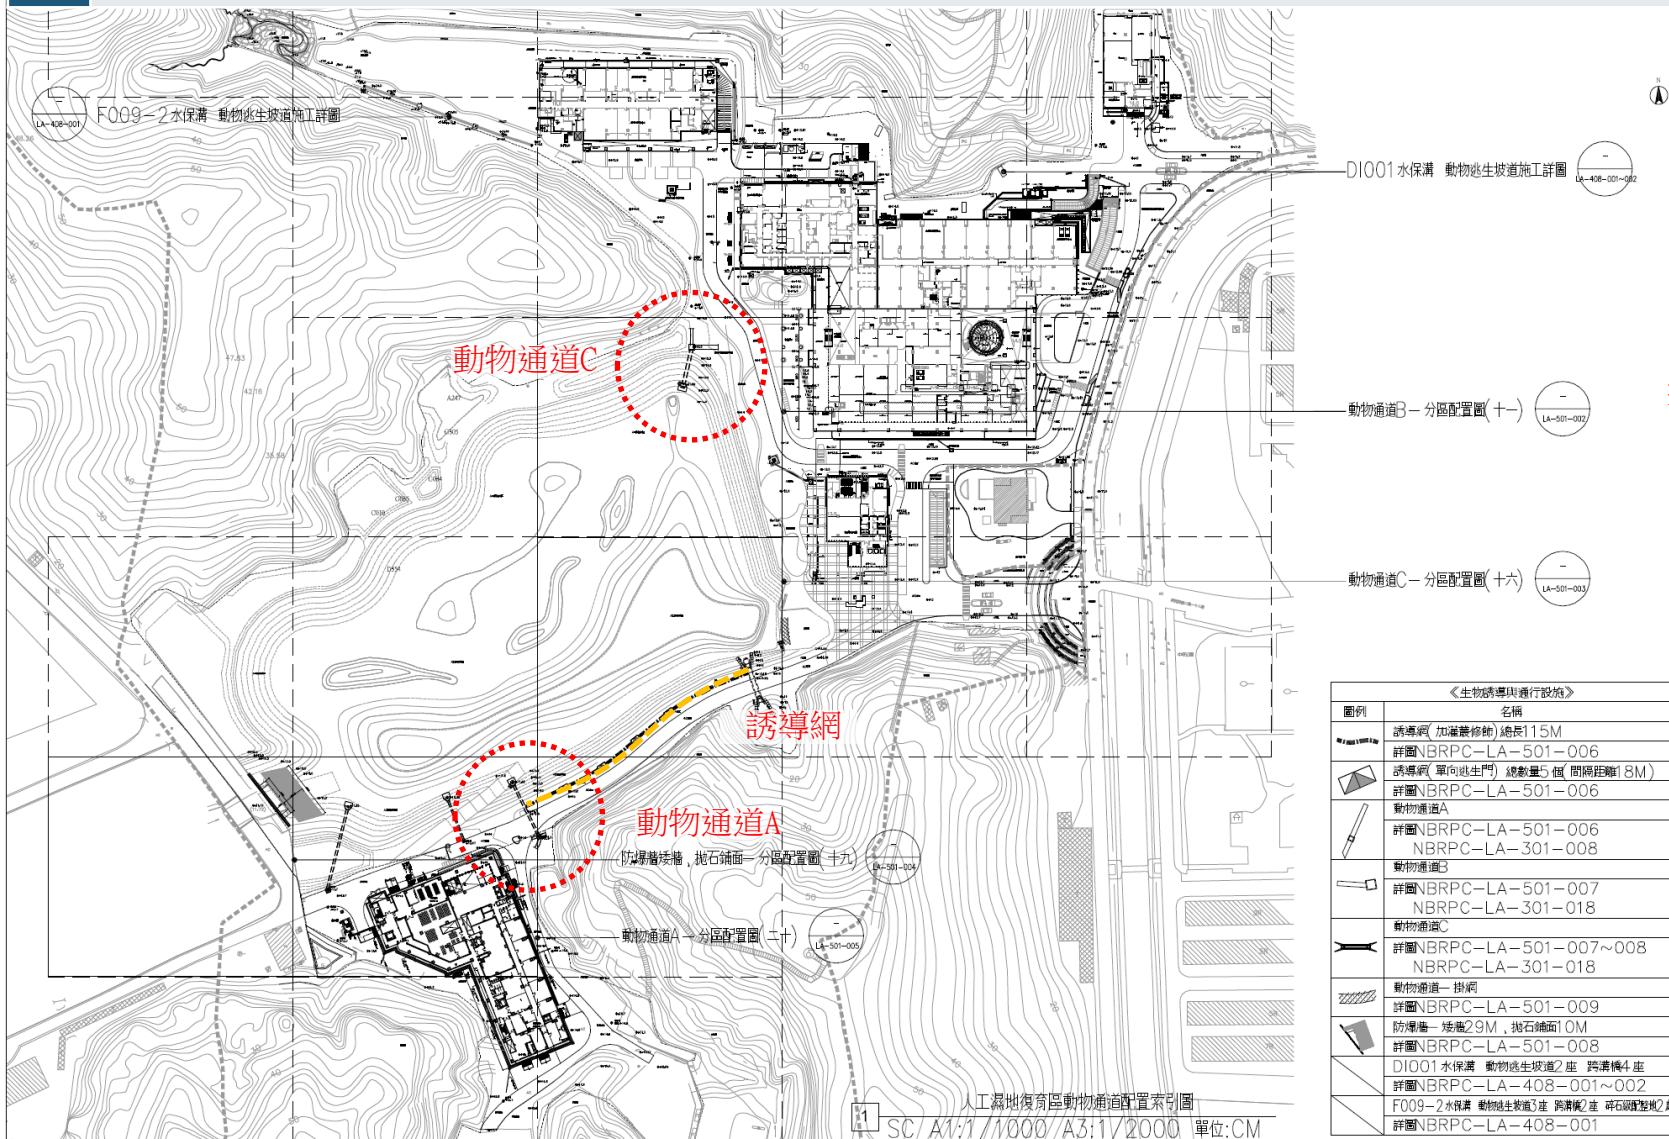
動物通道配置圖 NBRPC-LA-501-001

動物通道A及C-穿越箱涵：動物通道A位於國家實驗動物中心前9M道路；動物通道C位於核心主題研究中心通往人工濕地暨生態滯洪池處。箱涵為U型鋼筋混凝土製(考量爬蟲類習性，箱涵斷面以方型為佳)，內徑(可供生物通行空間)不小於80(寬)×50cm(高)，底部為自然覆土層，其餘三面應為自然材質包覆，例如原木材板…等，箱涵自道路邊溝下方穿越，箱涵通道高程約為人行道高程-2.3m，近山側及近建築物側出入口為乾砌卵石護坡圍塑之半圓形凹地(坡度為1:2)，近人工濕地暨生態滯洪池側出入口位於人工濕地暨生態滯洪池邊坡處，洩水坡度自近山側以1%洩水坡度向人工濕地暨生態滯洪池側傾斜，直接排入人工濕地暨生態滯洪池

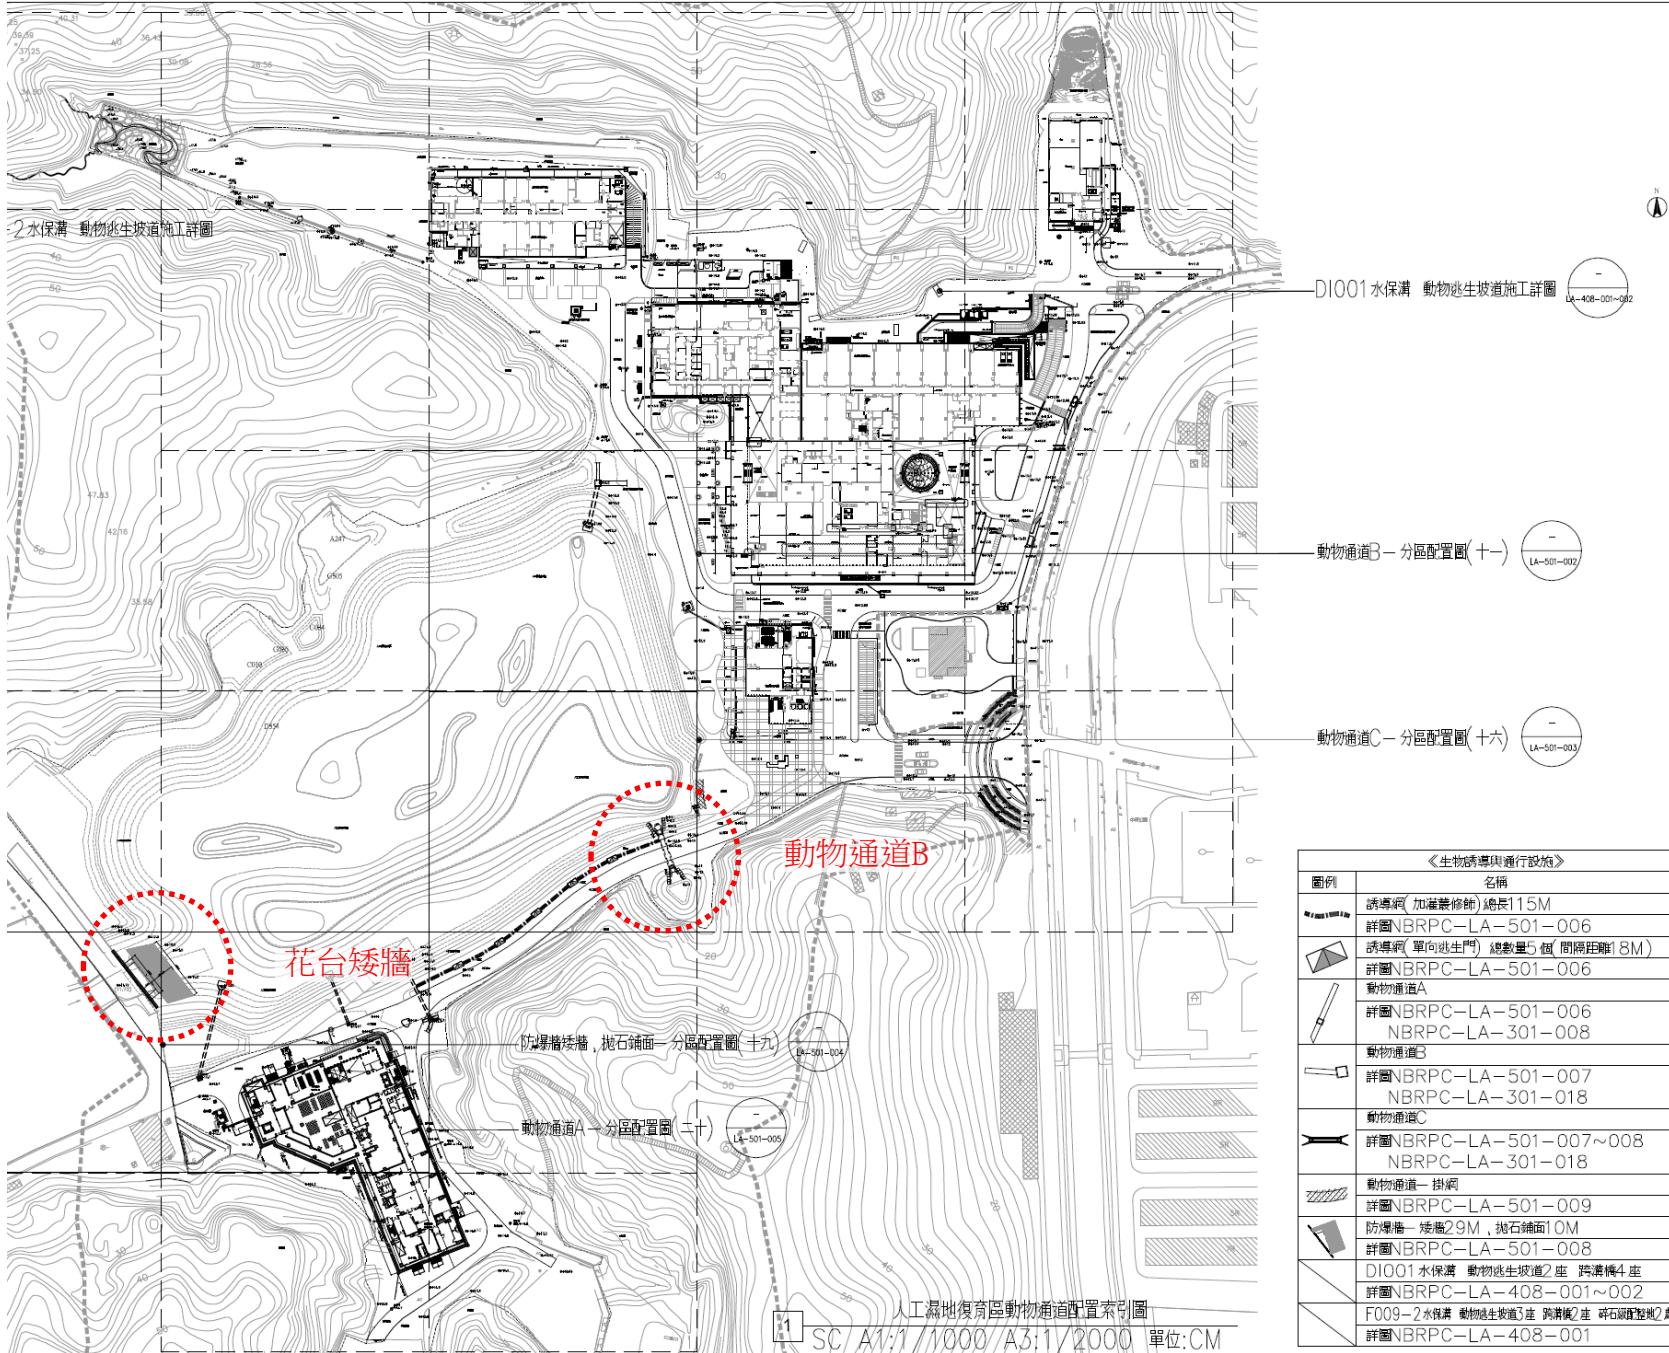
動物通道配置圖 NBRPC-LA-501-001

動物通道B-版橋：動物通道B為版橋形式，位於國家實驗動物中心前9M道路，鄰近既有沉積池。利用地形變化及版橋形成的生物穿越的空間，提供生物自近山地區至人工濕地暨生態滯洪池的通道。

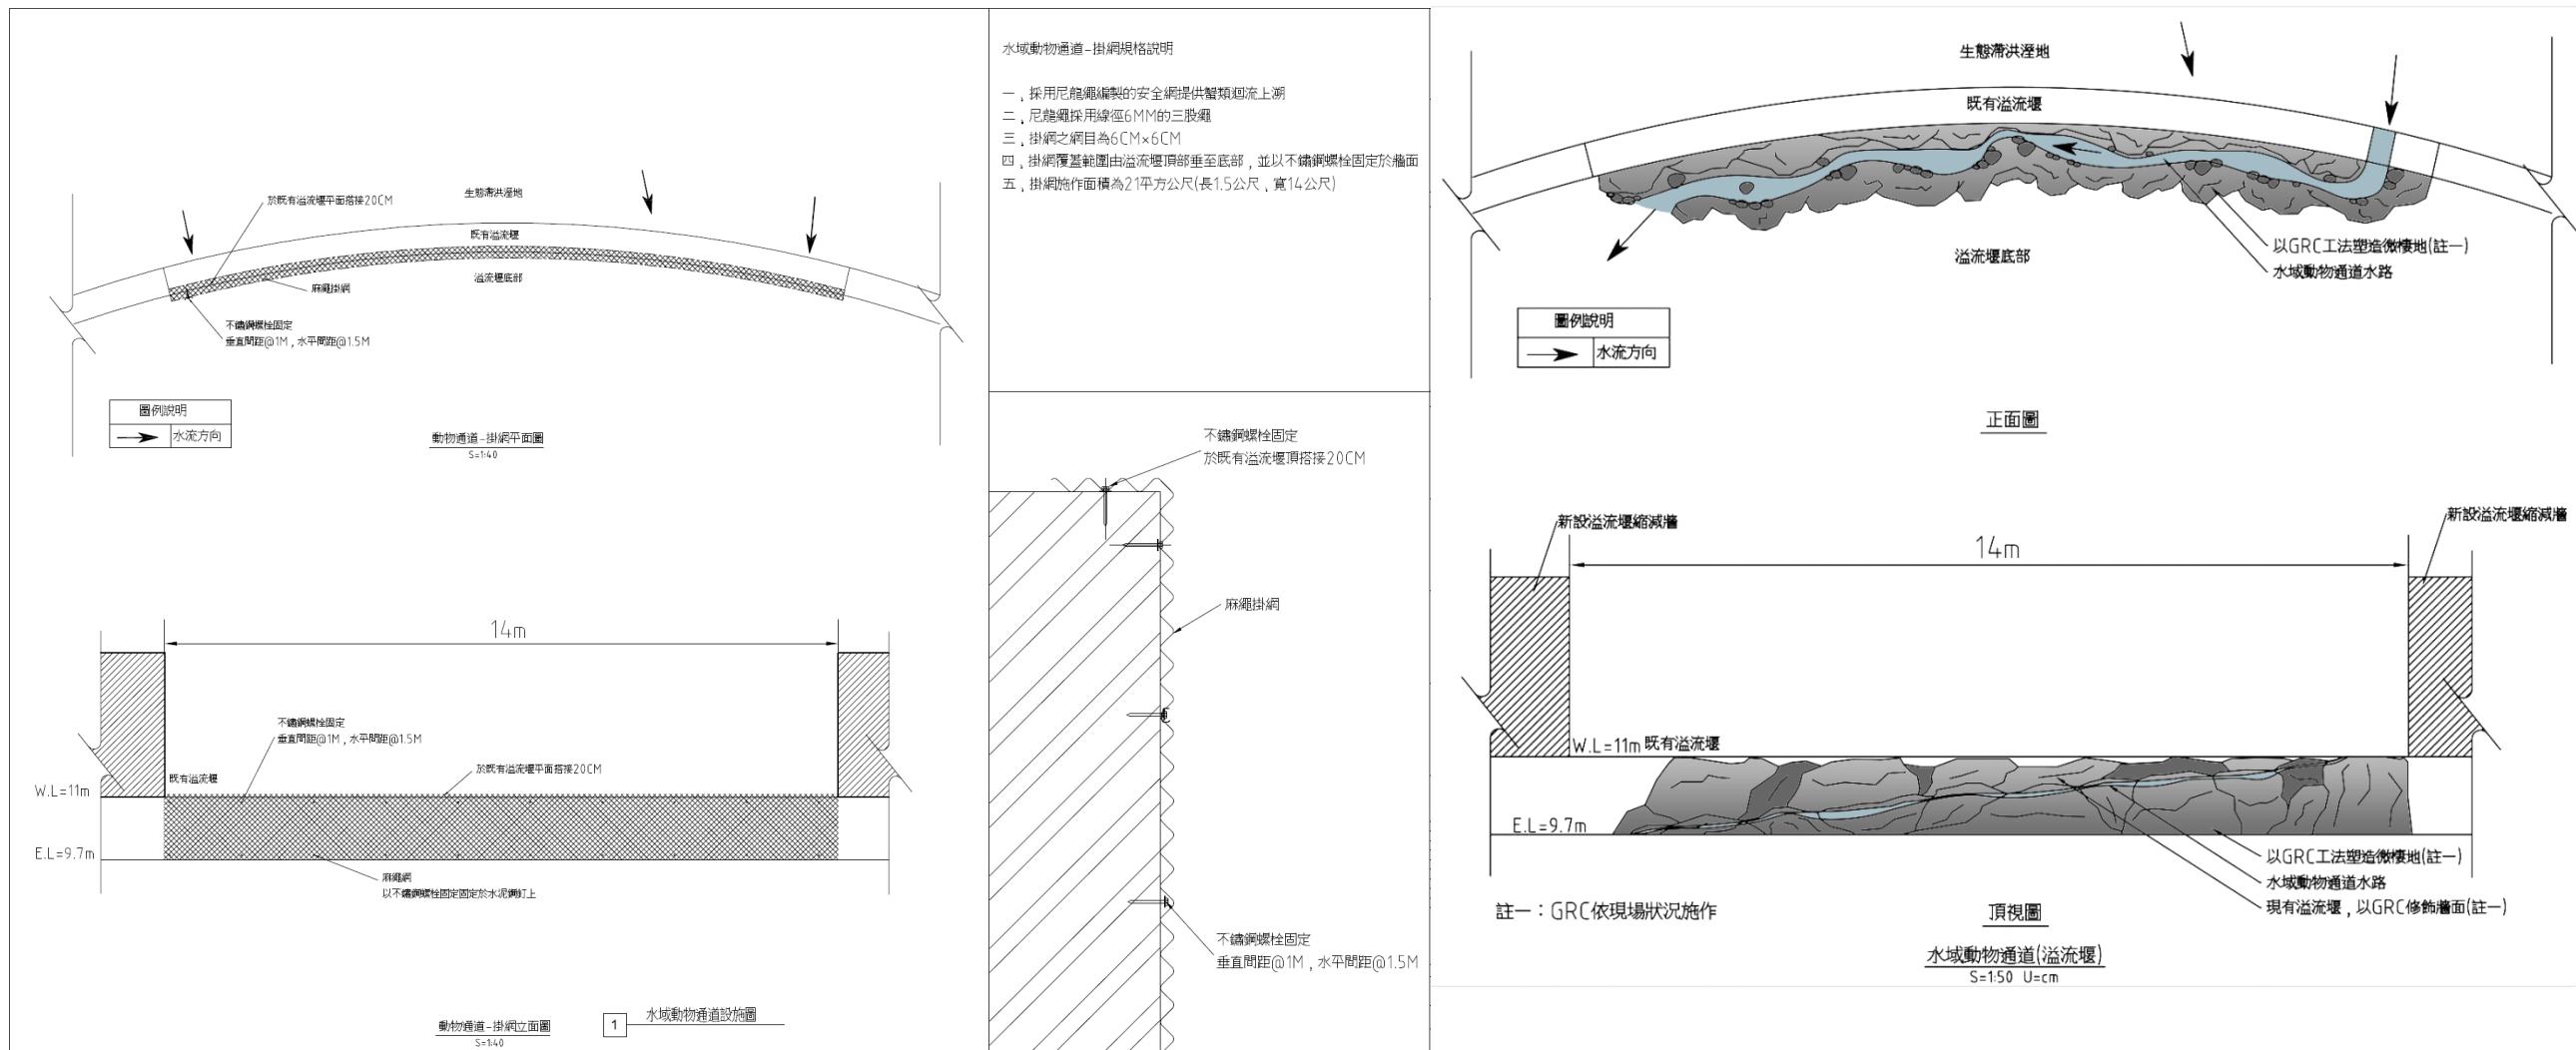
掛網施工大樣圖NBRPC-LA-501-009

4 人工溼地溢流斷面下游處掛設設麻繩網或鋪設塊石，建立緩坡水路通道，減少垂直斷面不利蟹類攀爬遷徙之阻隔效應，提高日本絨螯蟹上溯至人工溼地復育區之機會。

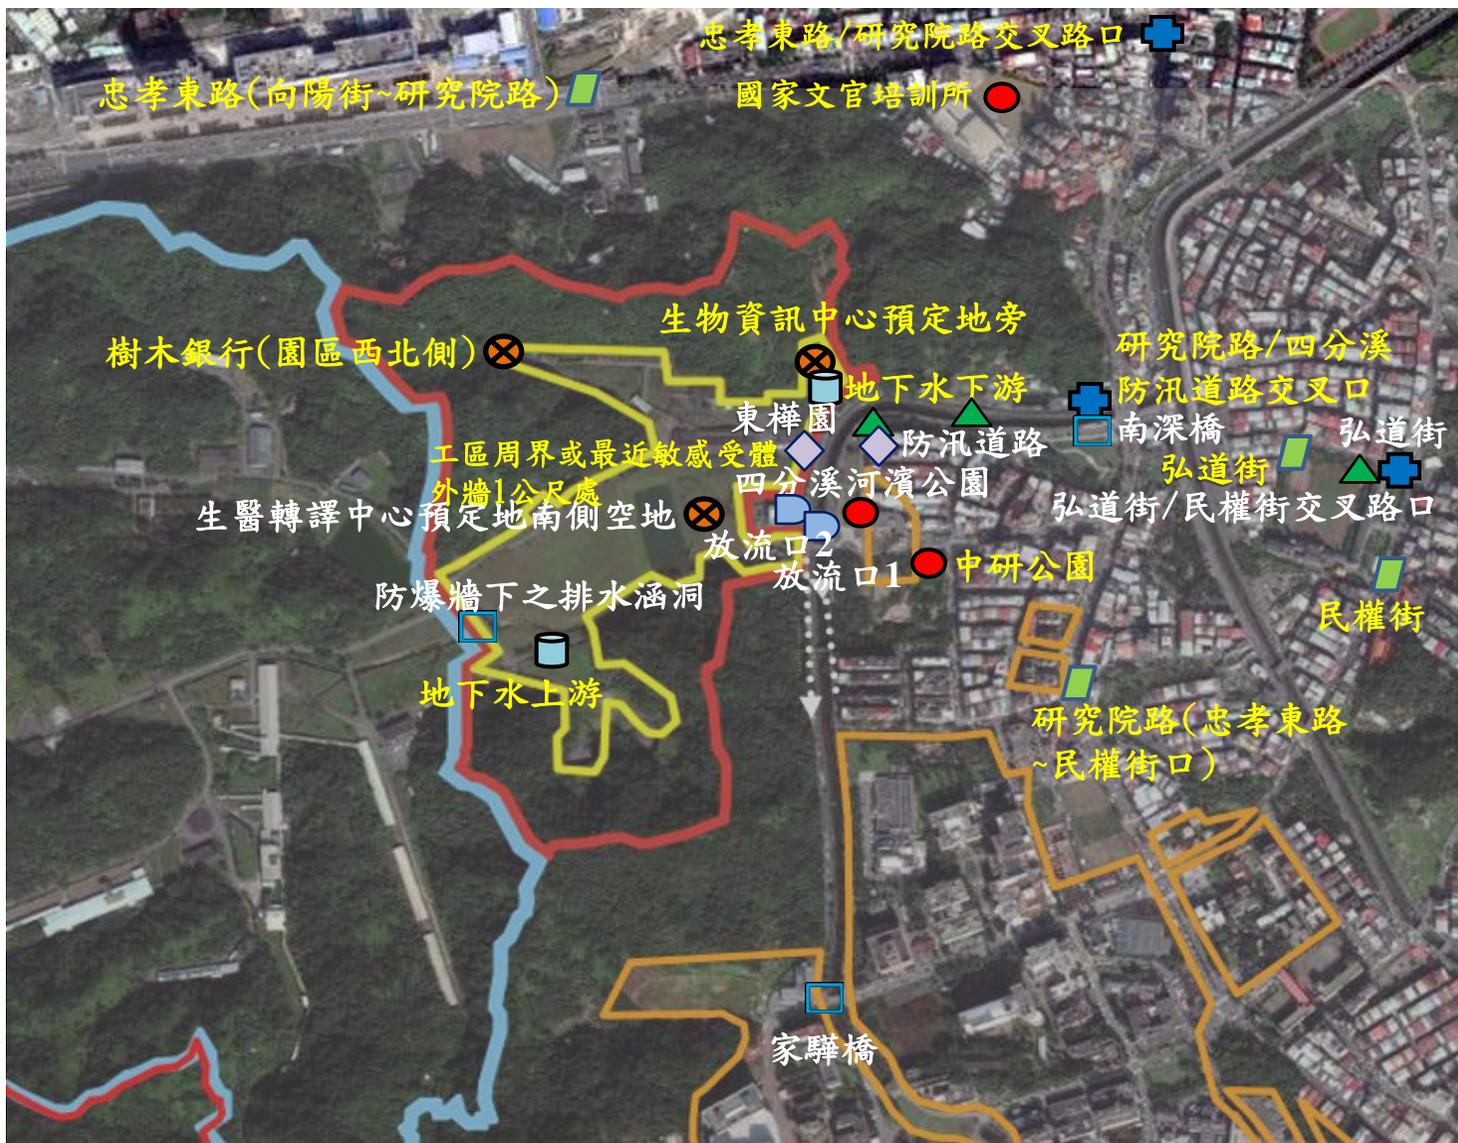
施工中環境監測位置示意圖

□ 本院優於環說書環境監測計畫規定，增加空氣品質、放流水質及地面水質監測點位

- 空氣品質
- ▲ 噪音振動
- 地面水質
- 地下水質
- ⊗ 土壤
- ⊕ 交通量
- ▭ 行駛速率
- ◇ 營建噪音振動
- 放流水質

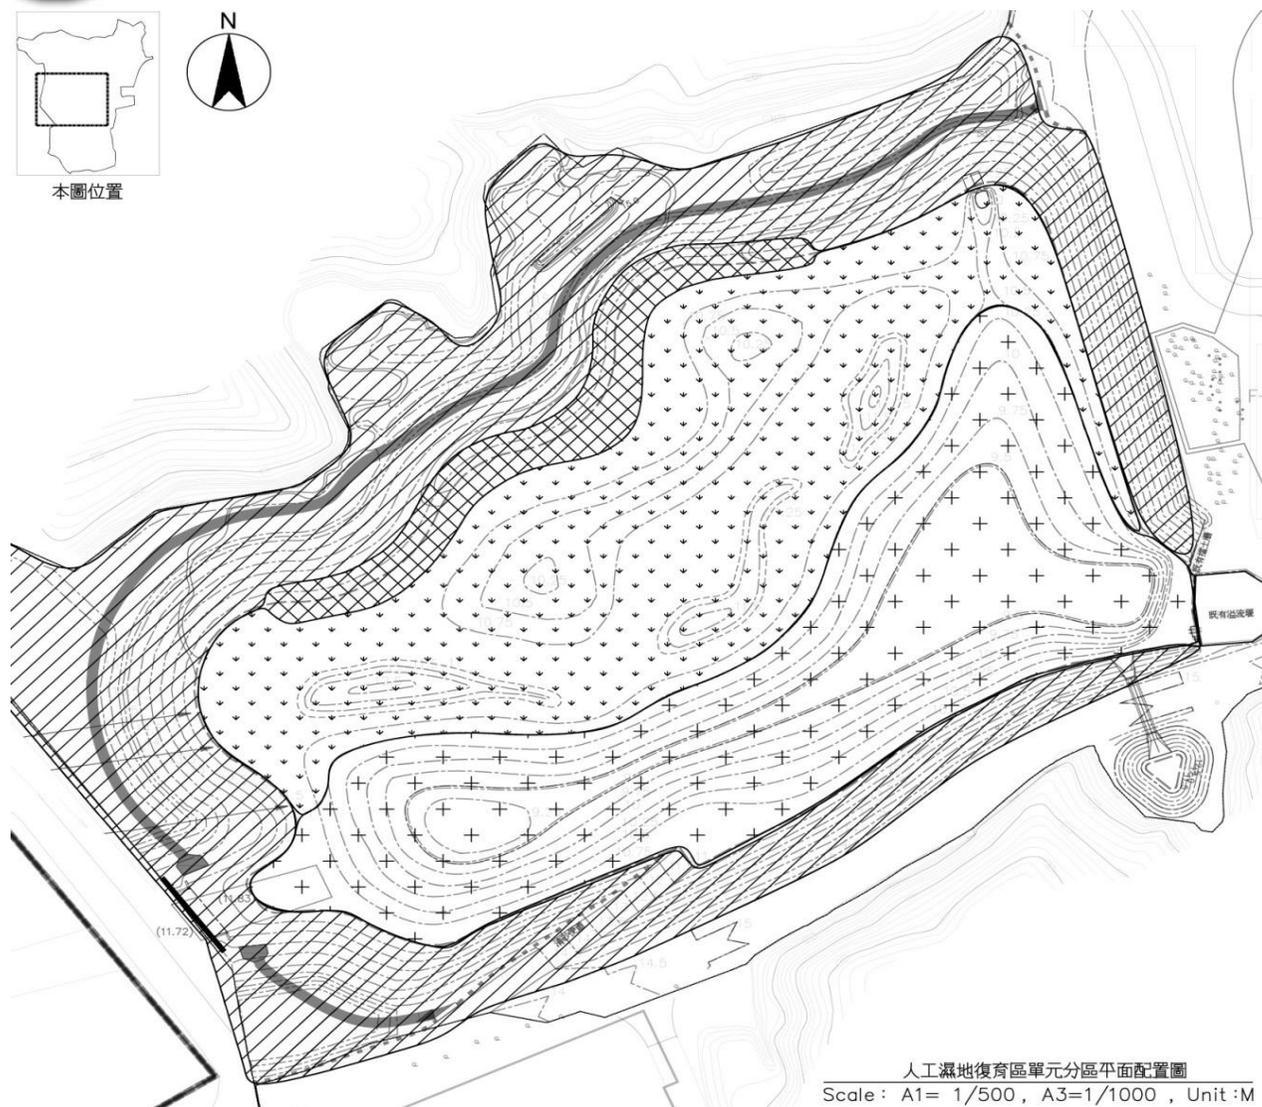
人工濕地復育區單元分區平面配置圖
Scale: A1= 1/500, A3=1/1000, Unit :M

總面積：40,000m²
 低海拔原生林復育區：
 15800m²
 林澤：1700m²
 草澤：11500m²
 埤塘：11000m²

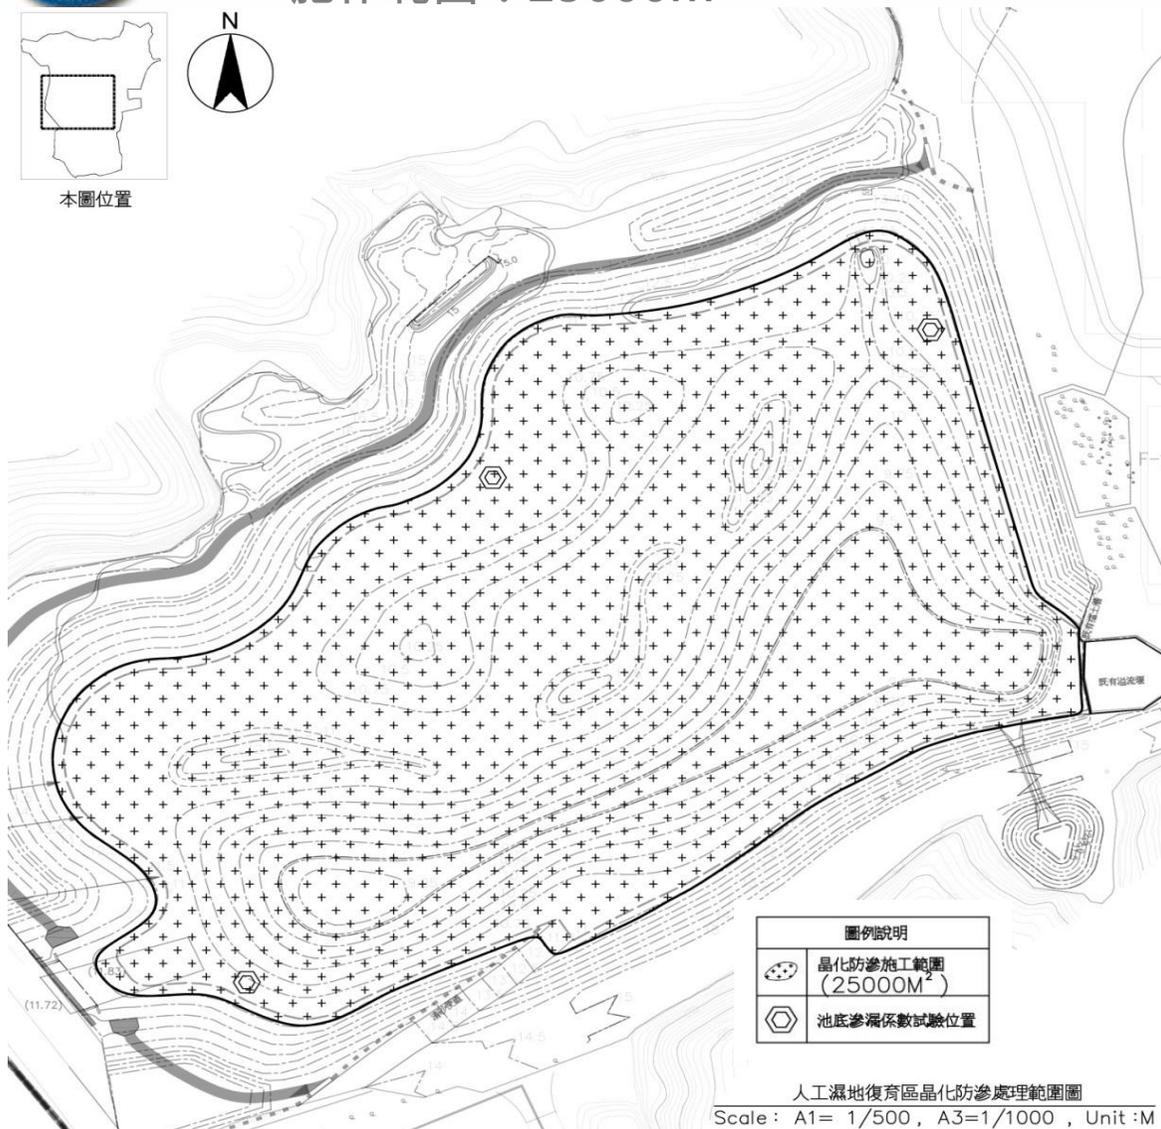
| 圖例說明 | |
| | 晶化防滲施工範圍 (25000M ²) |
| | 池底滲漏係數試驗位置 |

2. 池底滲漏係數試驗(晶化處理保水效能試驗)：

2-1. 最大容許漏水量：於24小時內，水池水位降低不得超過1公分。(滲漏係數約為 1.2×10^{-5} cm/sec)

2-2. 試驗方法：採用定水頭單筒滲漏法。

3. 晶化處理層的厚度不得少於30公分，高於水岸30公分邊坡亦須進行晶化處理，以降低池緣側向滲漏水量。

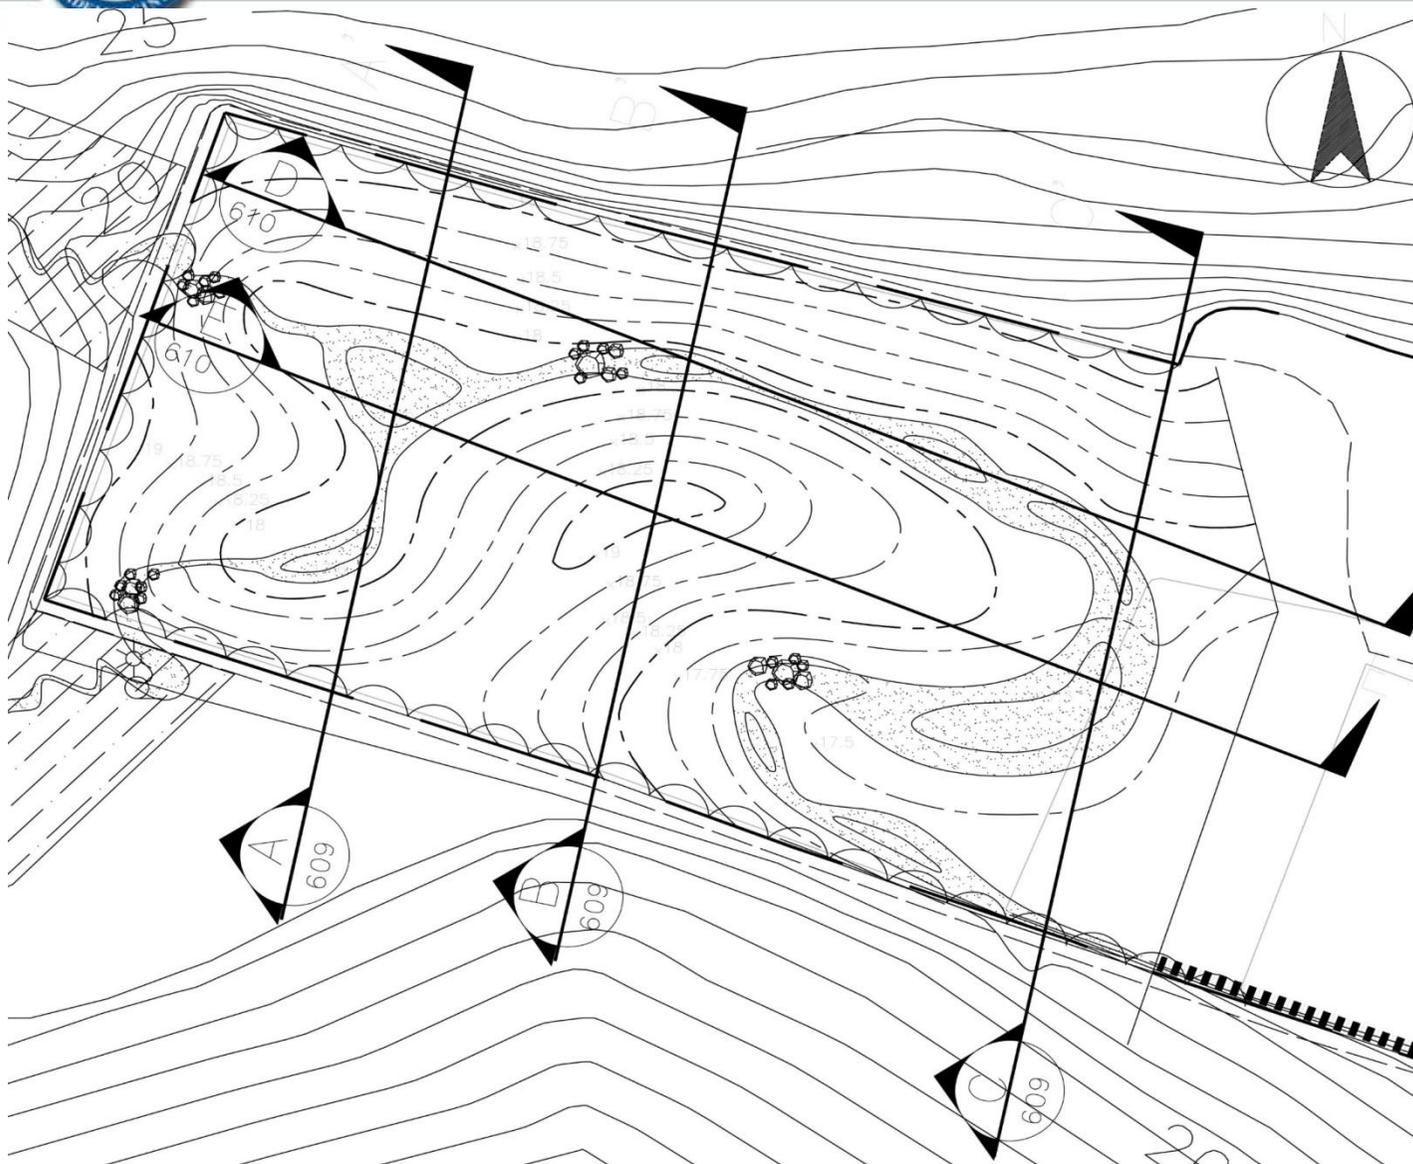
1. 設置四處跌水工，以形成靜水域 作為台北樹蛙繁殖棲地。
2. 水路放樣位置依現場狀況調整。
3. 跌水工詳圖：NBRPC-LA-1-640
4. 台北樹蛙棲境復育區澆灌系統為研究專區景觀工程範圍。
5. 本區設計為生態工程，將依實做計價，完工後先行提供竣工圖辦理驗收計價。

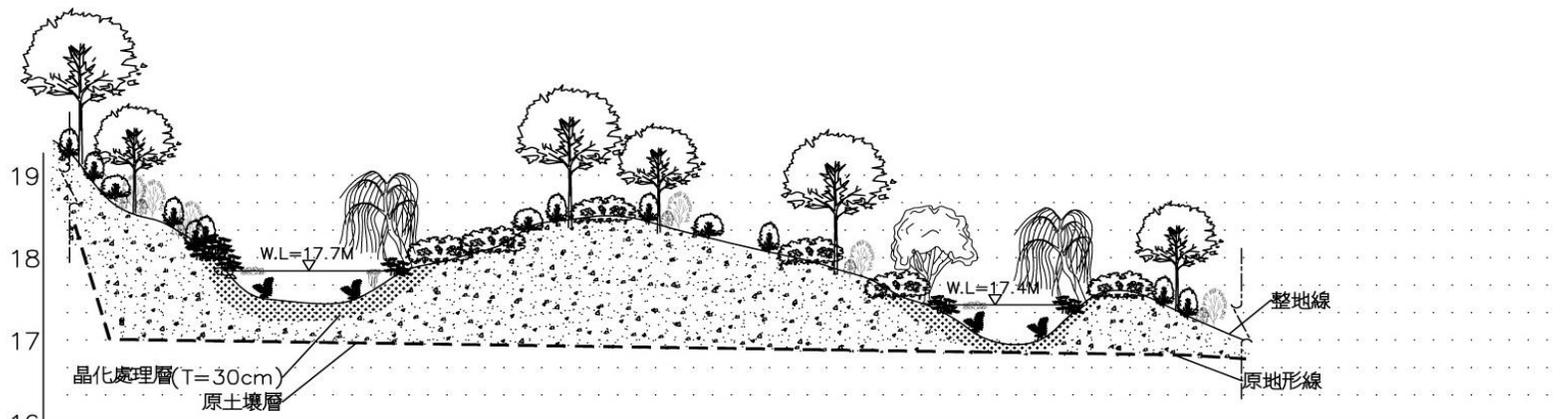
台北樹蛙棲境復育區E-E'剖面圖

(M) 說明：
實際施作範圍可依現場調整
誤差值為30%。

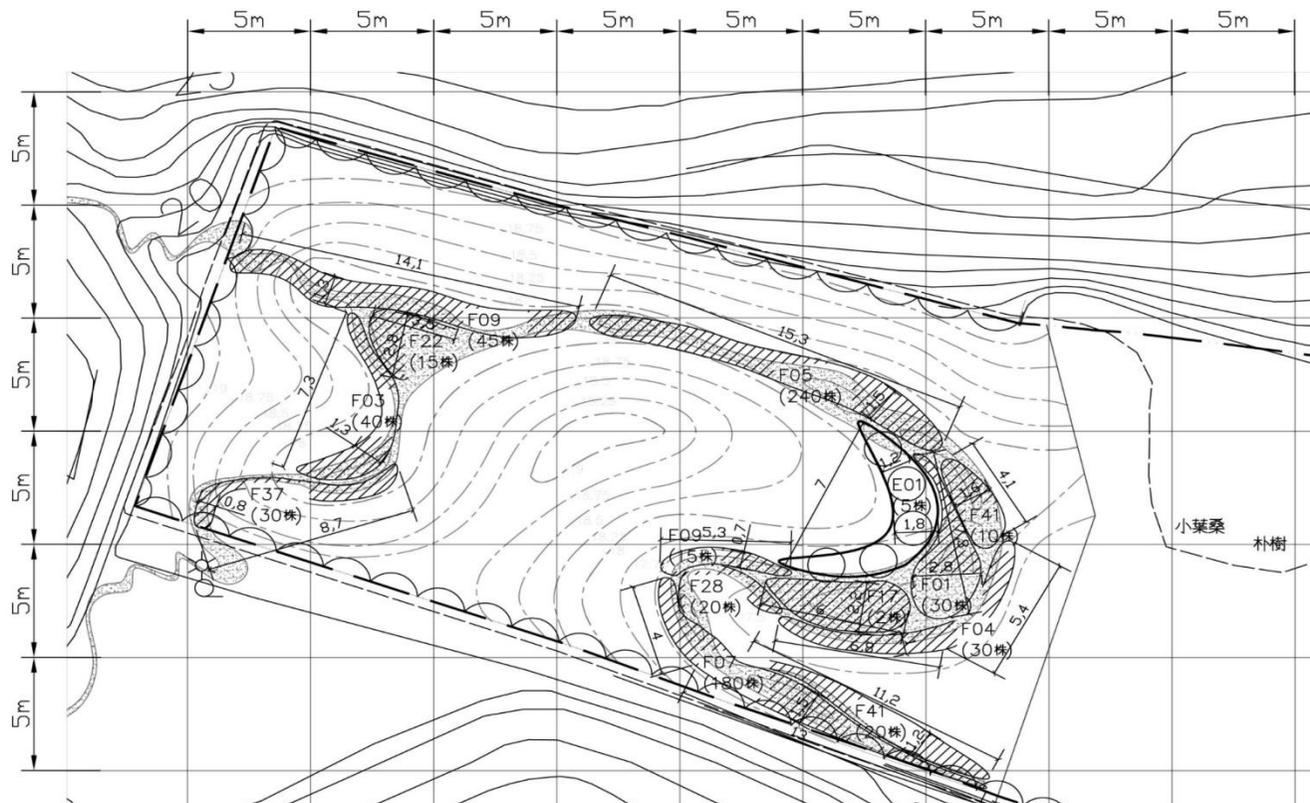
台北樹蛙棲境復育區水生植栽配置圖

水生灌木：1種
 水生草本：9種
