「國家生技研究園區」

環境保護監督委員會 第2屆第6次會議

開發單位:中央研究院

中華民國106年5月25日

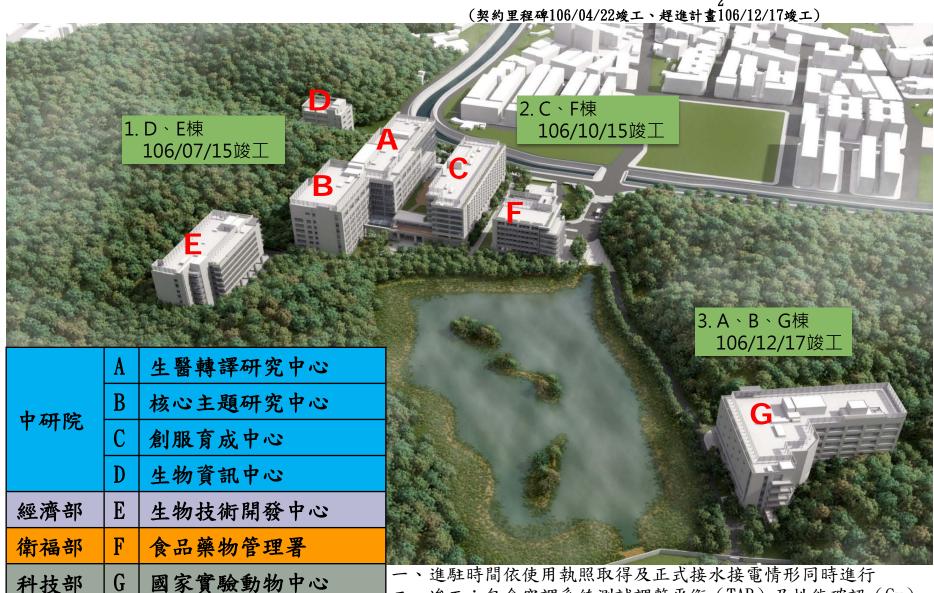
二階段使照,三階段竣工期程-依統包商提報趕進計畫(遲延履約239 1 天)

、竣工:包含空調系統測試調整平衡(TAB)及性能確認(Cx)

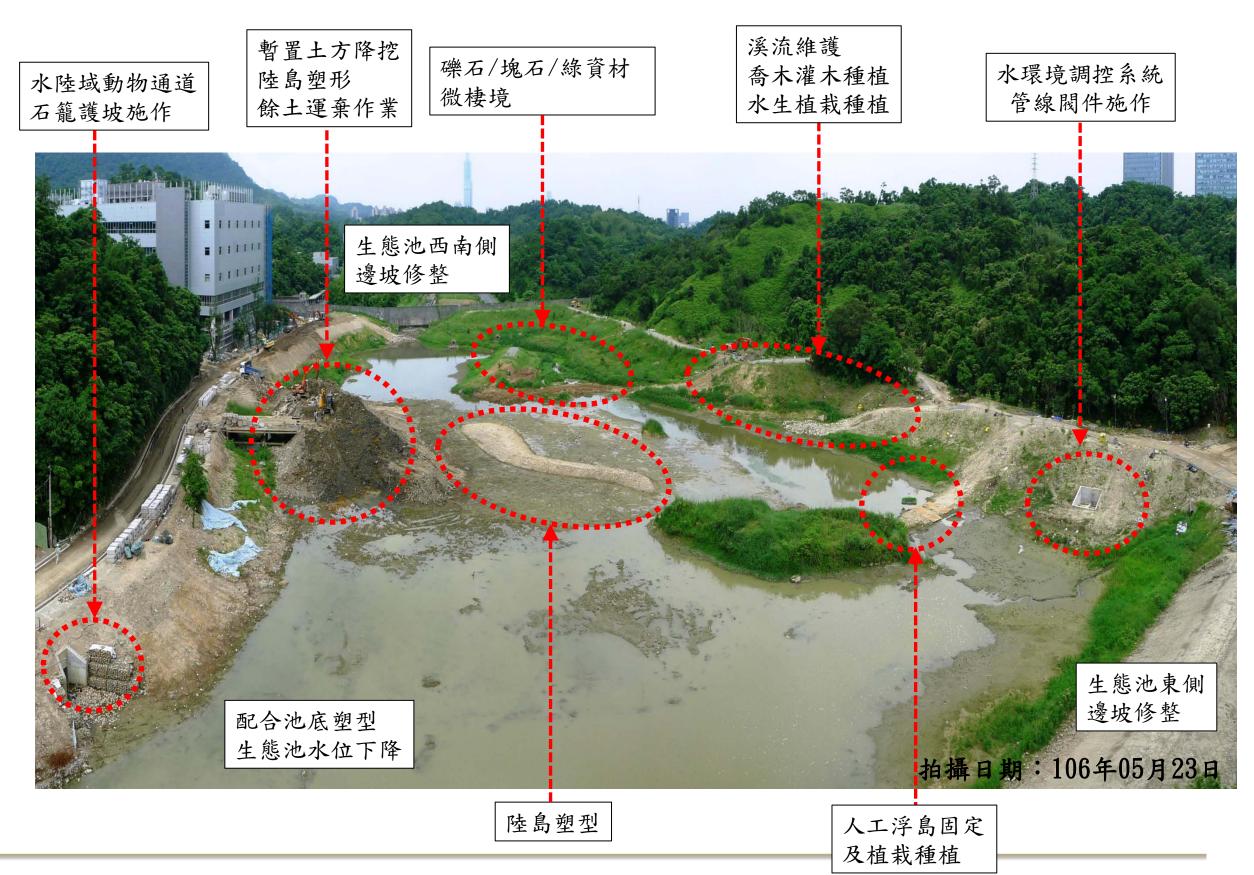
「國家生技研究園區」-生態池現況說明

項目	契約核定 開始日期	契約核定 完成日期	前次提報 完成日期 (106.02.20)	本次調整 完成日期	說明
邊坡回填	103/11/19	104/7/21	106/03/15	106/07/31	東側:邊坡修整完成。 南側:構台橋(土方暫置區)拆除後方可完成。
建築回填	104/4/1	104/5/15	106/03/30	106/07/31	建築區陸續回填;局部區域受施工吊料作業影響,全區回填預計106年7月底完成。
池底微整地 (陸島範圍清運) (暫置土方清運)	104/2/15	104/7/21	106/04/30 106/03/15 106/03/30	106/06/15 已完成 106/07/31	土方暫置區降挖,運至區內各處進行回填前暫置; 預估106年7月底土方暫置區清運完成,池底微整地 106年8月底完成。
池底晶化	104/2/26	104/9/1	106/4/30	106/8/31	第二階段池底晶化需待土方暫置區清運完成後進行 全區晶化作業,預計106年8月底完成。
景觀塑型 (溪流及微棲地)	-	_	大致完成	大致完成	3條溪流已完成,礫石、塊石、綠資材等微棲境建 置完成。
給水系統及 水循環系統	105/2/24	105/4/4	106/4/30	106/8/31	預鑄水泥槽泵浦設備完成,正式給水管線施啟用前以臨時澆灌系統進行養護。配合生態池南側整地,預計106年8月底完成。
植栽綠化 (陸域喬木)	104/2/15	104/8/18	106/5/30	106/11/30	生態池東側及南側陸域喬木以補充苗木為主,目前 安排選苗並於下一適期進行種植,預計106年11月 底完成種植。
植栽綠化 (灌木及花草)	104/2/15	104/8/18	106/5/14	106/8/15	生態池東側坡面整地完成,開始進行土壤改良作業 並準備水保植草作業,水保植生完成後接續進行灌 木及花草種植;生態池南側需配合土方移除及修坡 進行,預計106年8月中完成。
水保植生	104/2/15	105/4/19	106/4/14	106/8/15	生態池東側坡面整地完成,開始進行土壤改良作業 並準備植草作業;南側暫置土清運及邊坡修整後接 續施作,預計106年8月中完成。

浮島植生 及其它雜項	104/7/22	104/8/18	106/5/31	106/12/31	浮島、微棲境、動物廊道、維修步道、攔污柵等已施作完成,其他雜項需配合生態池環境營造進度施作,預計106年12月底完成,並進入試運轉階段。

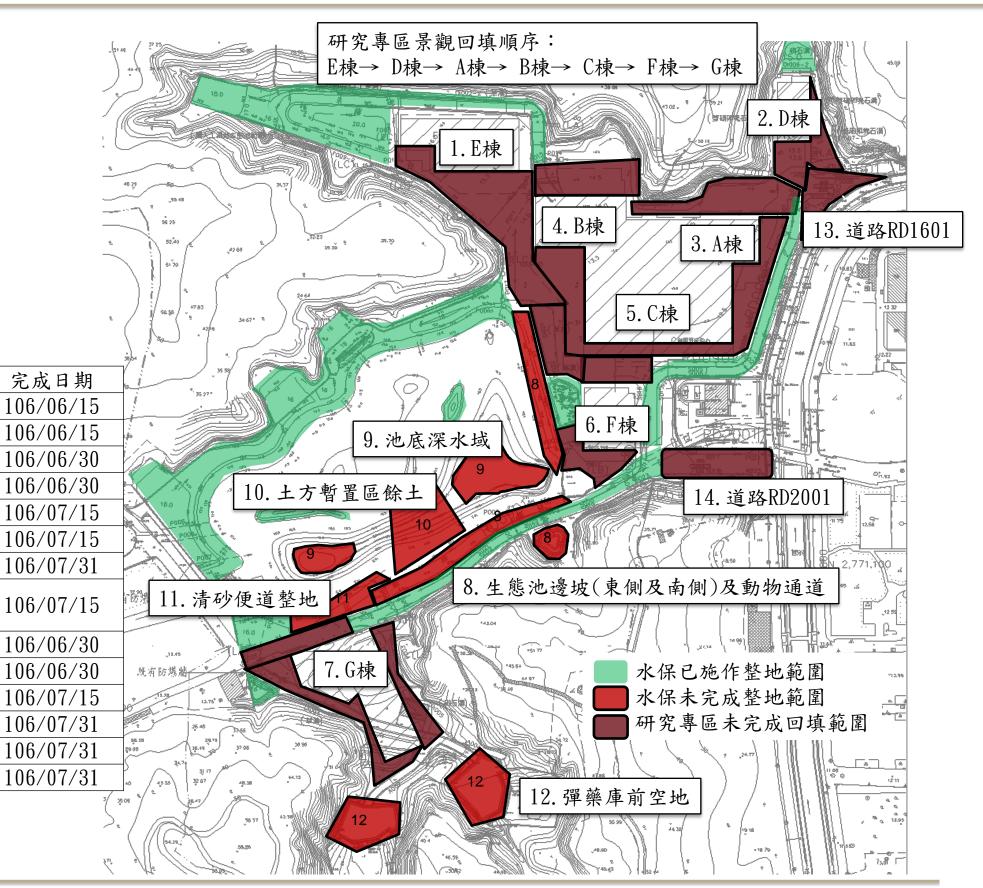
「國家生技研究園區」-水土保持計畫第四次變更--整地回填施工說明

項目	變更項目	變更位置	變更說明	變更原因
(1)	全	◆全計畫範圍 ○	◆水保計畫以工項做區分分為二期開發。 ◆第一期:排水工程、臨時防災設施及維護。 ◆第二期:除第一期以外之其他工項。	配合D、E棟建築先行取 得部分使用執照供進駐 使用需求。
(2)	整地工程	◆E棟建築南側凹地 ◆生態滯洪池周邊 ◆G棟建築周邊用地 ◆彈藥庫前方平台	◆利用建築物及生態滯洪池周邊之凹地、空地, 以及彈藥庫前方平台等用地進行土方填築。	
(3)	植生工程	◆全區	◆建築剩餘土石方區內回填區域新增植生面積。 ◆配合建築景觀配置酌減植生面積。 ◆播撒草種面積變更為22,941m2,舖植草皮面積 不變。	配合建築剩餘土石方區內回填(約可回填6,500方)。
(4)	臨時排水	◆G棟周邊	◆G棟建築東側新增1處2,500m3土方暫置區。

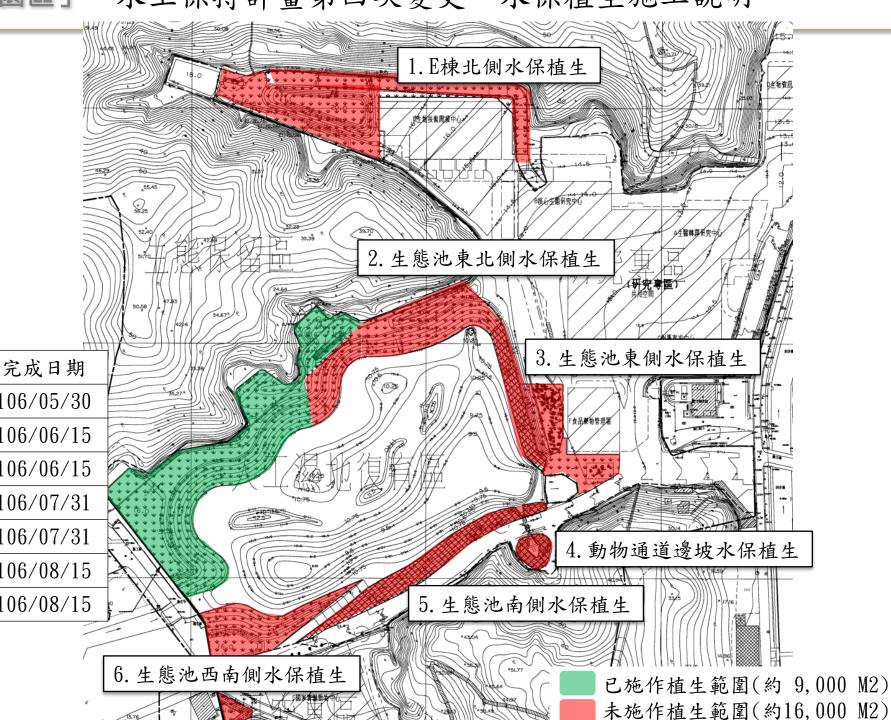
國家生技研究園區」-水土保持計畫第四次變更—水保植生施工說明

E棟北側及樹木銀行 106/05/30 生態池東北側邊坡 106/06/15 生態池東側邊坡 106/06/15 動物通道邊坡 106/07/31 4 生態池南側邊坡 106/07/31 6 生態池西南側邊坡 106/08/15 彈藥庫前空地 106/08/15

١.		生火				
	圖例	種類	中名	單位	數量	備註
		舖植草皮	假儉草	M ²	2923	
		楓香保留	-	-	-	
-	4	撒播草種	假儉草	M ²	22020	附註1

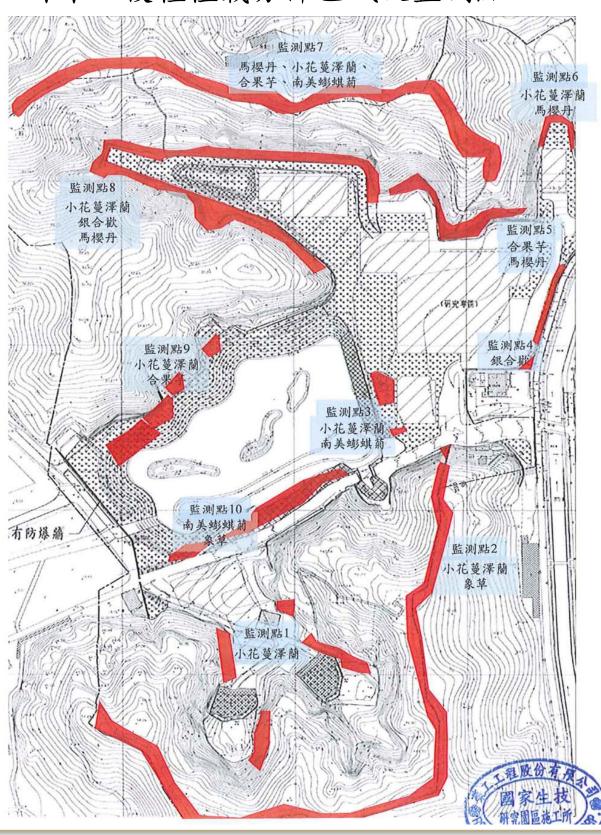
外來入侵種植栽分佈區域及監測點:

- 1. 全區各監測點: 小花蔓澤蘭、合果芋、南美蟛 蜞菊、馬櫻丹、象草及巴拉草
- 2. 生態池區: 含羞草、龍爪茅、<u>翼莖闊苞菊</u>
- 3. 樹木銀行區: 含羞草。

- 1. 外來入侵種植栽移除:
 - 主要針對全工區定期巡檢並進行例行性移除作業,並提報相關資料至監造單位備查(小花蔓澤蘭、合果芋、南美蟛蜞菊、馬櫻丹、象草、巴拉草···等)。
- 2. 生態池/台北樹蛙棲境復育區/東北角溼地: 生態池邊坡配合植生作業,進行外來種雜草拔除(龍爪茅、含 羞草、大花咸豐草···等)。
- 3. 本季配合生態池水生植栽種植,針對水陸域交界處增生之禾 本科(如李氏禾)進行移除。
- 4. 以人工或機械方式移除,避免使用對環境造成影響的藥劑移 除法。
- 5. 斑腿樹蛙移除作業,統包商配合於專業廠商進場作業時提供 協助。

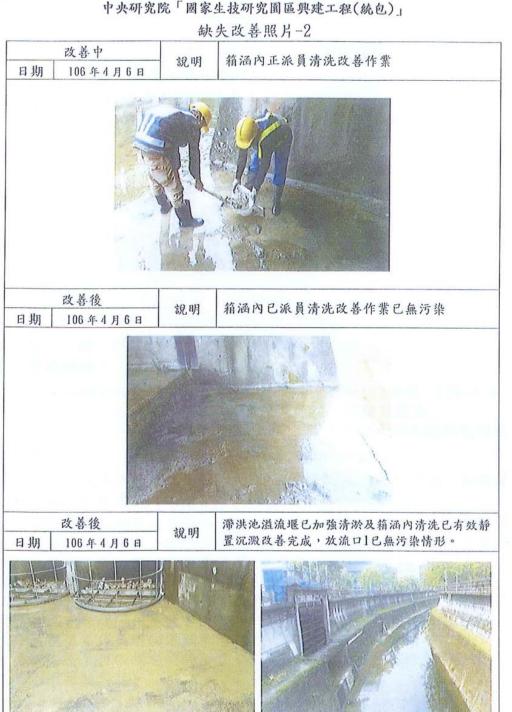
- 1. 本會議經柏新科技股份有限公司(後稱監測單位)通報,106年4月5日放流口1之放流水監測數值超標(其懸浮固體數值為72.3mg/L)(詳附件一),當日放流水取樣由監造單位承辦人與統包商承辦人會同採樣。
- 2. 統包商反映本次檢測超標,推測係因滯洪池水位調節孔,未確實 塞滿造成些許放流水滲漏溢出導致超標。
- 3. 取樣時,監造單位現場目視取樣水質略有混濁,指示統包商仍須按程序進行清淤改善,統包商於當日(4月5日)進行清淤改善作業並於次日完成改善工作,其改善成果(詳附件二)。
- 4. 專管單位表示統包商雖於期限內改善完成,但因本次放流口 1 放流水超標數值比上月更高,另業主表示本工程開工至今因放流水污染問題,已多次遭環保局裁罰,且今年(106 年)3 月 20 日因放流水污染四分溪環保局發函通知限期改善完成之際,不出數日放流水又超標,故仍請監造單位依規定契約加重辦理裁罰,另請統包團隊加強清淤強度及維護相關設施。

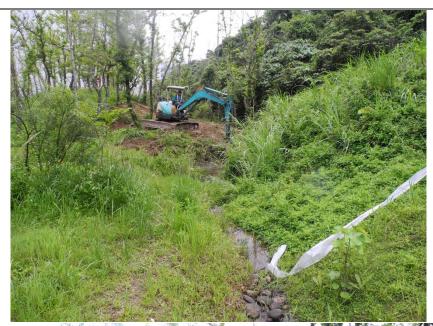
描述:以怪手移除優勢草種及闊葉草類,造成地被層破壞,土壤裸露。

處置及建議:通報專管及監造單位,並建議 移除優勢草種及外來草種,建議宜採人工 清理方式,避免大面積剷除地被,以維持 生態功能。

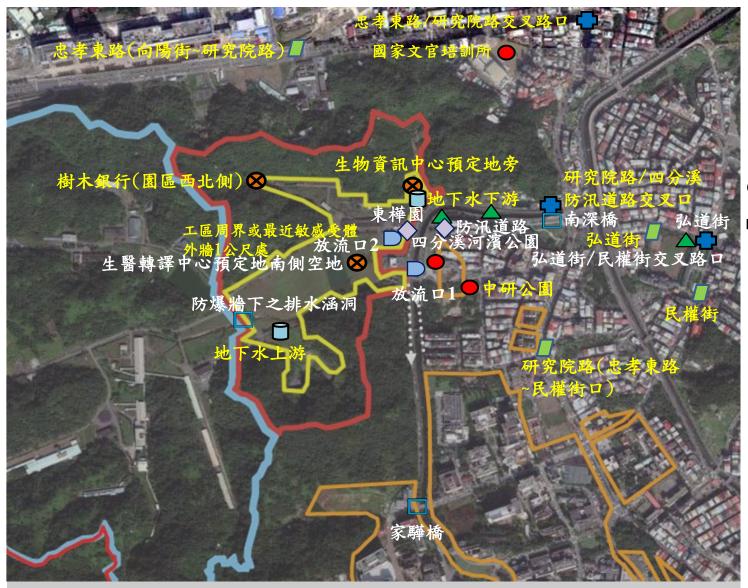
施工中環境監測位置示意圖

- 空氣品質
- ▲ 噪音振動
- 🔲 地面水質
- 地下水質
- ∞ 土壌
- 📭 交通量
- 行駛速率
- ◇ 營建噪音振動
- ▶ 放流水質

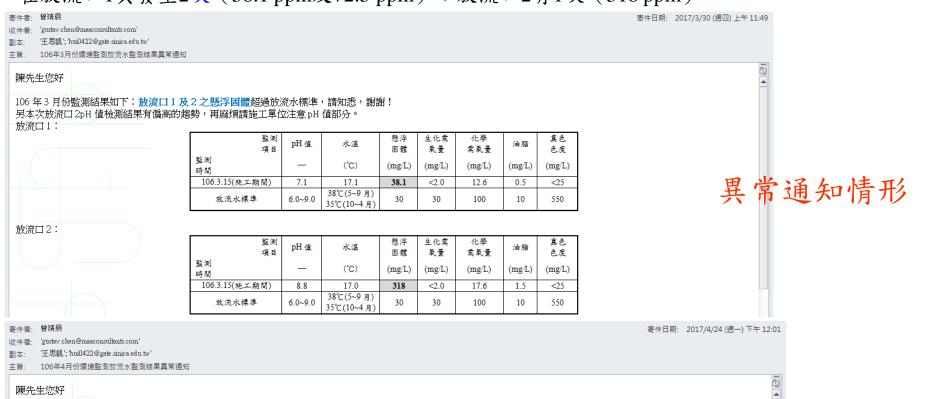
106年3月迄今共執行2次放流水質,除懸浮固體超過放流水標準有超過放流水標準,其餘均符合標準。 在放流口1共發生2次(38.1 ppm及72.3 ppm);放流口2有1次(318 ppm)。

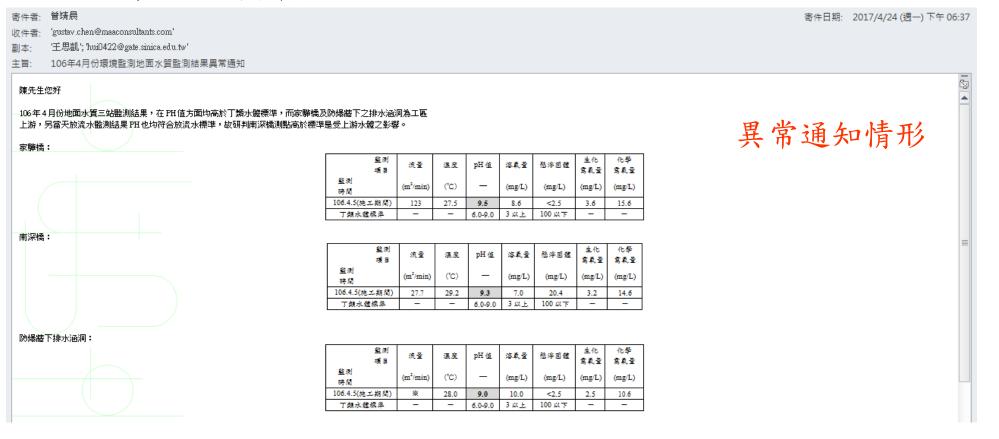
106年3月迄今共監測2次,其監測異常情形如下:

家驊橋:pH(9.5)、南深橋:pH(9.3)及防爆橋下之排水涵洞:pH(9.0)超過「背景與指標水質項目」 之第二類監測標準值。

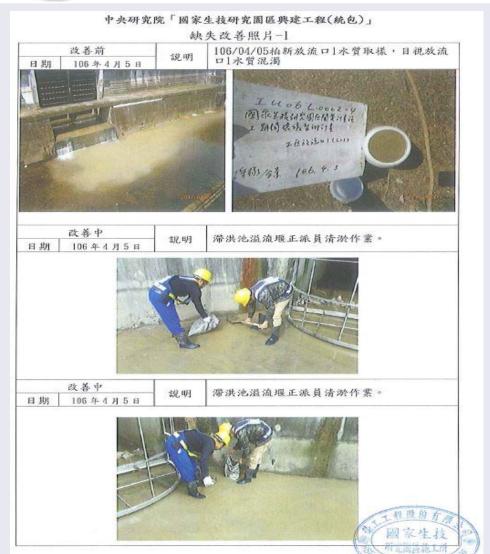
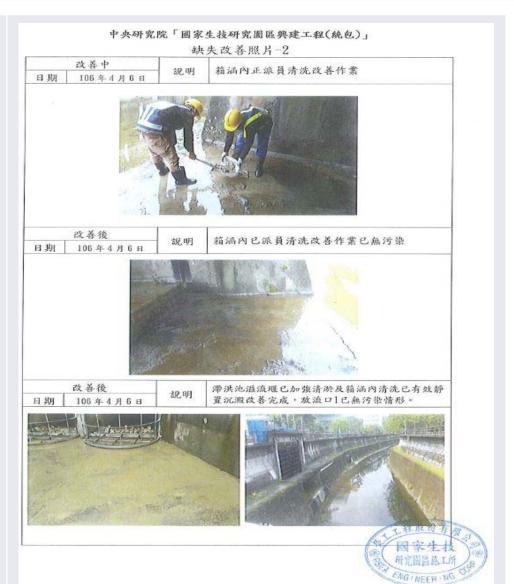
柏新環境監測放流水改善辦理情形

- 2. 統包商反映本次檢測超標,推測係因滯洪池水位調節孔,未確實 塞滿造成些許放流水滲漏溢出導致超標。
- 3. 取樣時,監造單位現場目視取樣水質略有混濁,指示統包商仍須按程序進行清淤改善,統包商於當日(4月5日)進行清淤改善作業並於次日完成改善工作,其改善成果(詳附件二)。
- 4. 專管單位表示統包商雖於期限內改善完成,但因本次放流口 1 放流水超標數值比上月更高,另業主表示本工程開工至今因放流水污染問題,已多次遭環保局裁罰,且今年(106年)3月20日因放流水污染四分溪環保局發函通知限期改善完成之際,不出數日放流水又超標,故仍請監造單位依規定契約加重辦理裁罰,另請統包團隊加強清淤強度及維護相關設施。

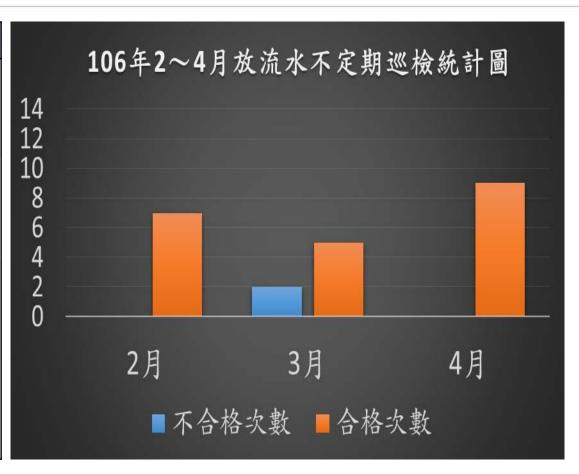
監造不定期巡檢工區放流水辦理情形

SMIX ST	106年							
月份	2月	3月	4月	合計				
巡檢次數	7	7	9	23				
不合格次數	0	2	0	2				
合格次數	7	5	9	21

- ※工區放流水巡查如目視發現異常情形時,立即要求查明原因及改善。
- ※106年3月不合格部份均已改善完成並依契約裁處。
