## 國家生技研究園區興建工程(統包)

### 園區生態維護環評承諾事項辦理情形

報告單位：專案管理單位 - 亞新工程顧問股份有限公司

107年06月11日

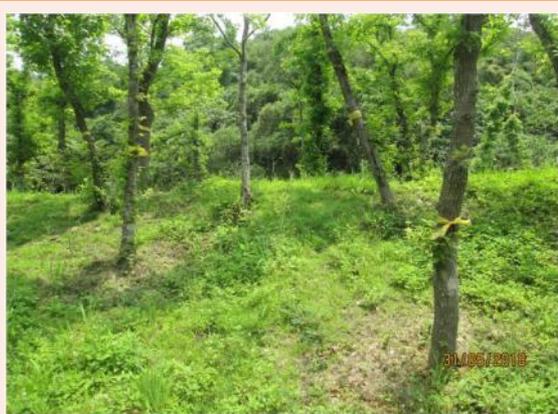
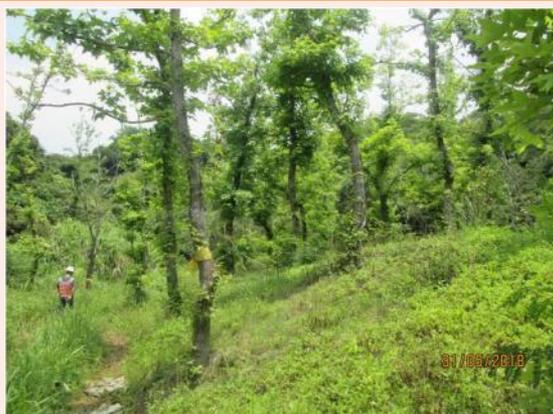
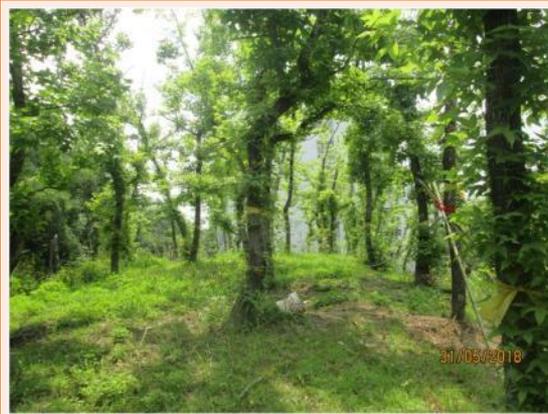
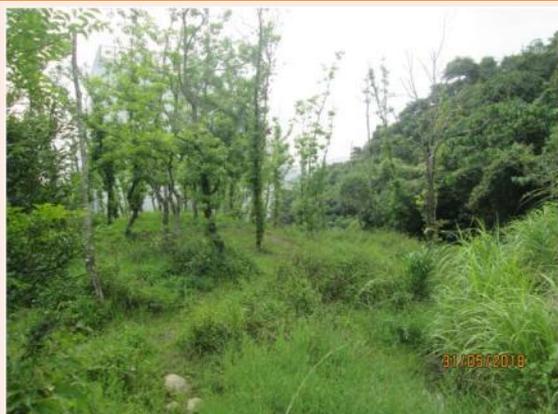
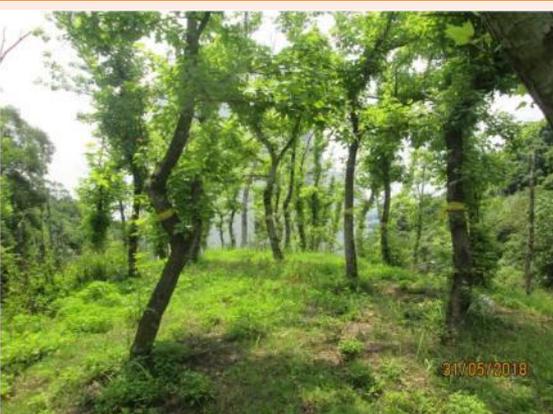
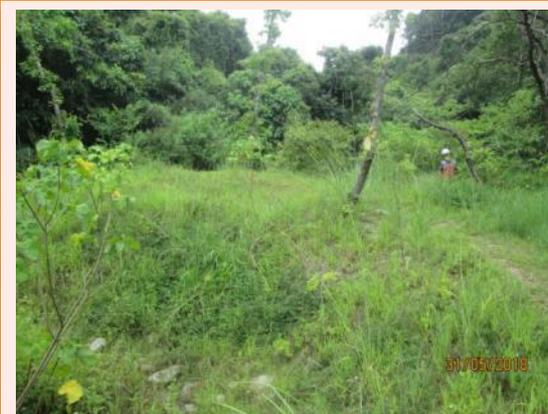
### 107年5月樹木銀行

- 一. 統包商於103年10月至11月期間完成樹木銀行333株楓香移植作業。
- 二. 因施工工序影響，約60株暫以2~4公尺間植距離辦理假植，統包商預定於107年9月前依規定定植完成。
- 三. 其他定植間距，符合環說書及細部設計圖說規定。

## ◆ 辦理情形：楓香定植現況

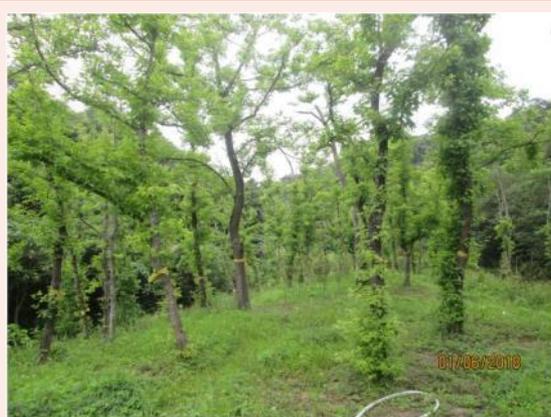
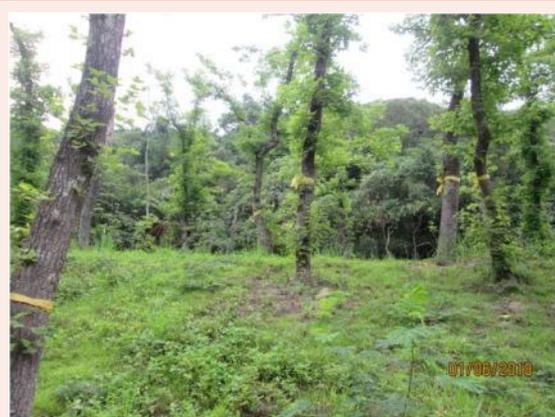
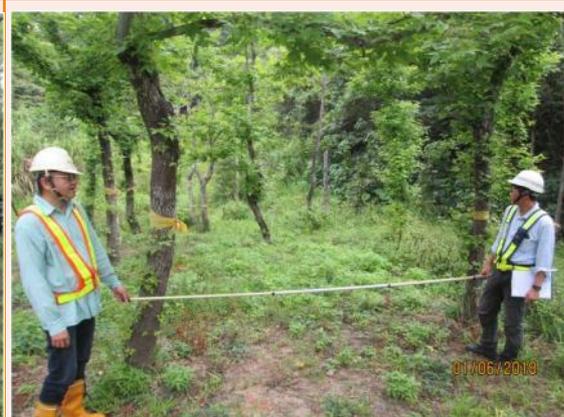
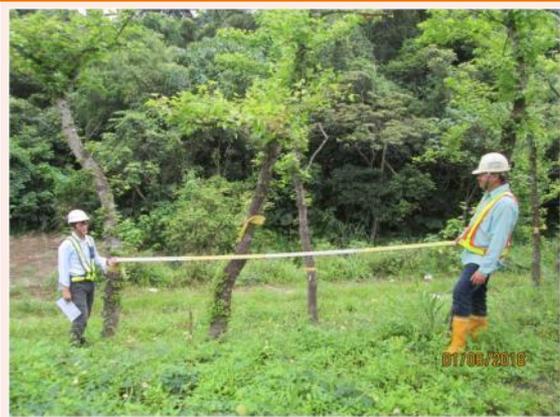
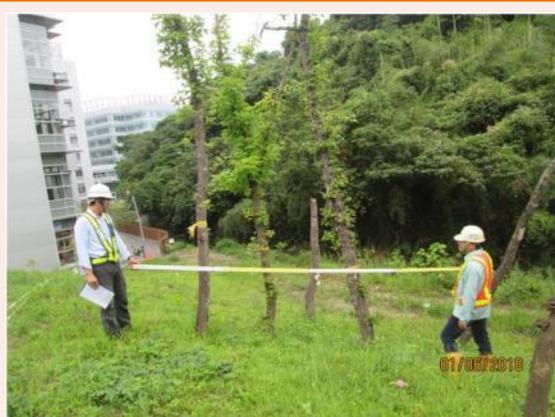
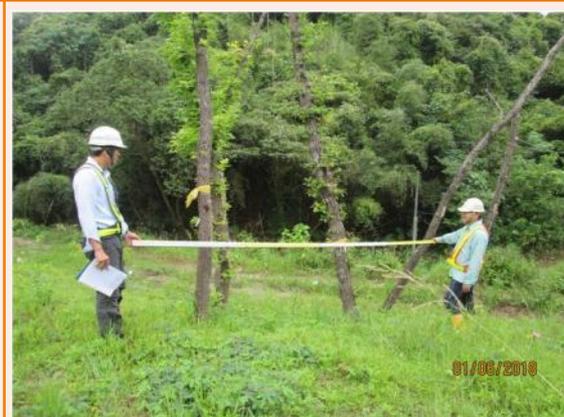
### 107年6月1日樹木銀行現勘

## ◆ 辦理情形：楓香定植現況

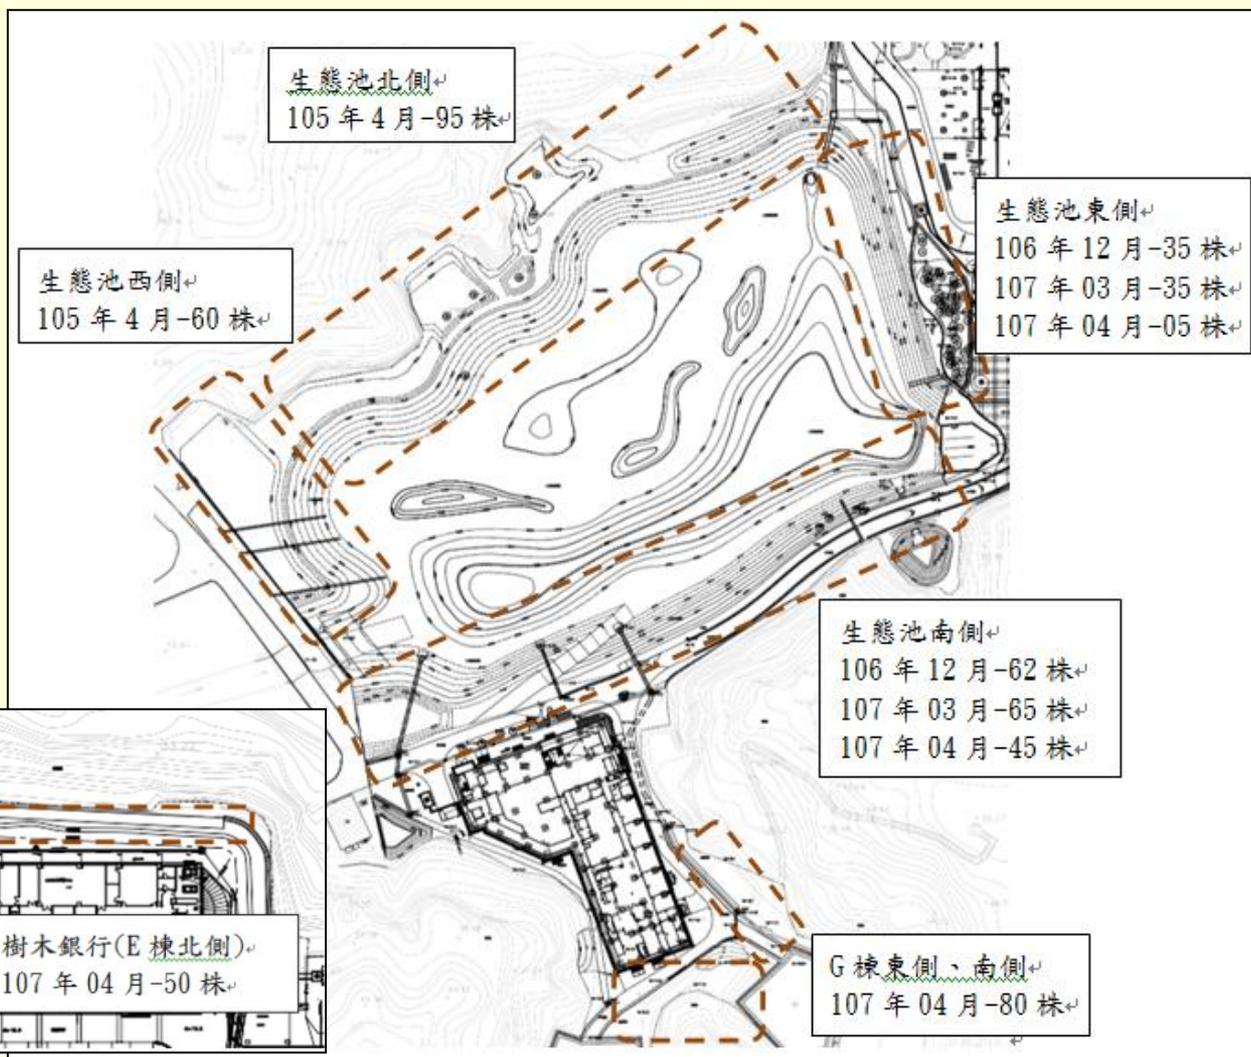
### 喬木補植位置示意圖

補植日期	補植地點	補植數量
105年04月	生態池西側北側	155株
106年12月	生態池東側南側	97株
107年03月	生態池東側南側	100株
107年04月	生態池東側南側、樹木銀行及G棟東側南側	260株
合計		612株

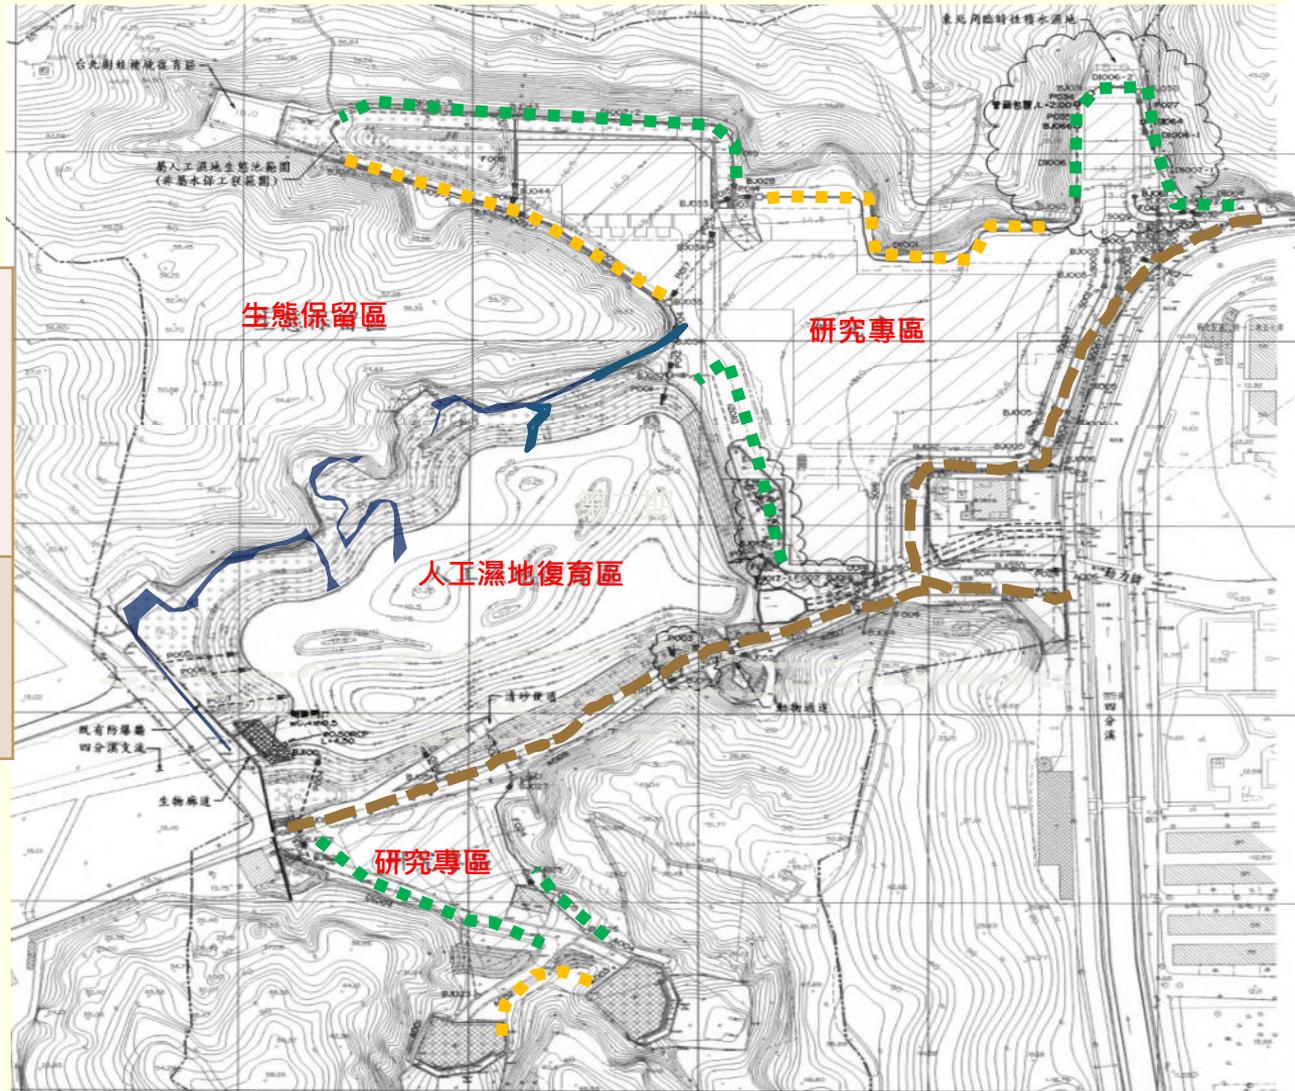
## ◆ 全區排水設施設置圖：

- 自然排水系統(草溝+砌石溝) 544m
- 傳統溝渠加設動物逃脫坡道 563m
- 非屬水保設施之自然排水系統 707m
- 水保設置之U型暗溝、RC溝及RC涵管 1,604m

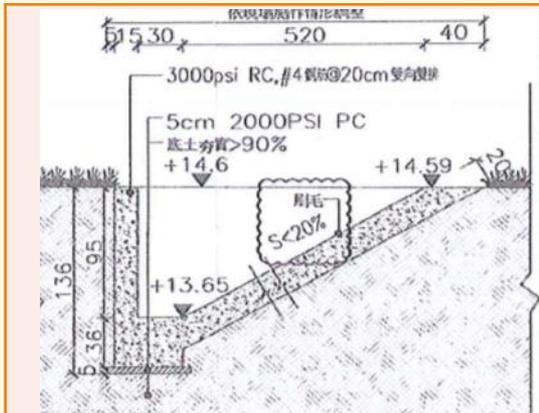
水保溝F009

## 辦理情形：動物逃脫坡道剖面圖

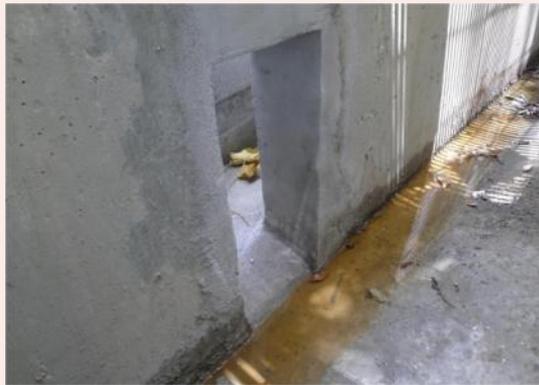
水保溝F009

動物逃脫坡道目前水保溝F009、F009-1、F009-2、DI001、F051皆施作中。

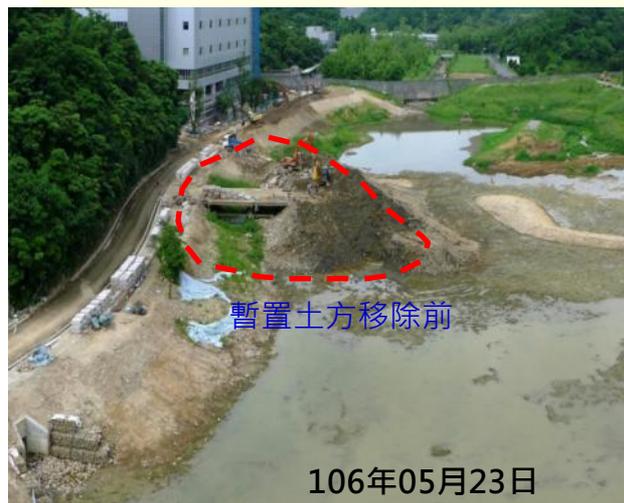
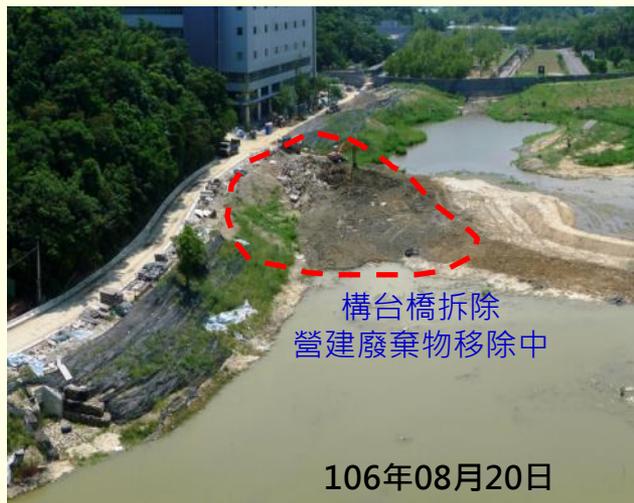
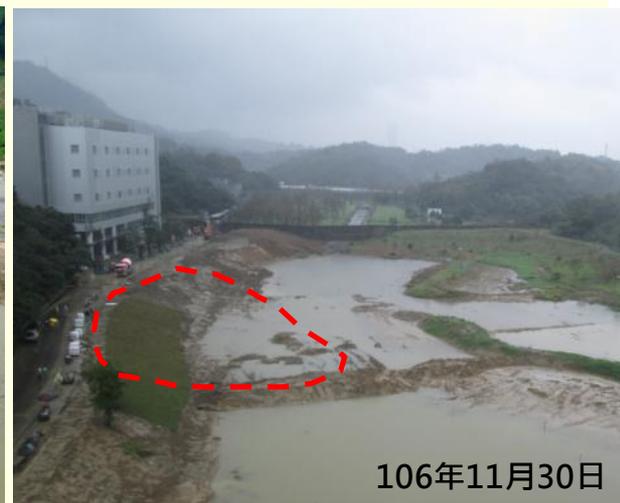
## ◆ 生態池建築土方辦理情形

- 一. 本工程於103年1月23日申報環說開工後，即進行生態區保護圍籬、喬木斷根、水域生物移棲、外來入侵種移除等生態工項。俟103年5月20日取得雜照後，即辦理生態池開挖作業，另於103年11月13日取得建照後於103年12月1日進行建築工程。
- 二. 全區整地順序配合生態復育規劃成果優先施作生態池，於104年9月完成「低海拔原生林帶復育區」、「人工濕地復育區」及「樹木銀行」等之初步整地工程。
- 三. 生態池以分區分階段方式施工，包括生態滯洪池晶化及水下微棲境等，並於106年11月30日建築土方全數移除完成後，完成生態滯洪池全區晶化及水下微棲境等工作。目前配合水生植物採分階段蓄水，蓄水水位為EL.10.5m。

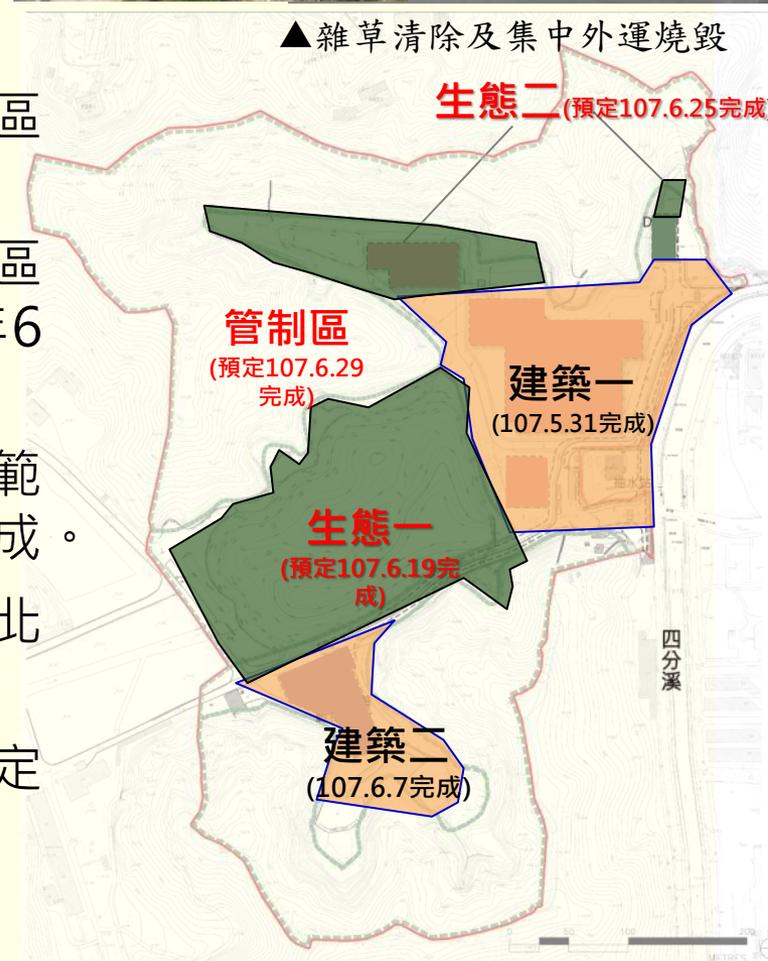
1. 建築一：生態池東側邊坡以東，研究專區周邊綠地，已於107年5月31日完成。
2. 建築二：生態池東側邊坡以西，研究專區周邊綠地，包括彈藥庫前方，已於107年6月7日完成。
3. 生態一：生態池周邊邊坡(坡趾下方池底範圍，由原景負責)，預定107年6月19日完成。
4. 生態二：台北樹蛙區、東北角濕地、E棟北東、樹木銀行，預定107年6月25日完成。
5. 管制區：管制範圍遍布於基地四周，預定107年6月29日完成。

▲ 雜草清除及集中外運燒毀
