# 「國家生技研究園區」

## 環境保護監督委員會 第4屆第1次會議

開發單位：中央研究院

# 國家生技研究園區環境保護監督委員會 第4屆第1次會議

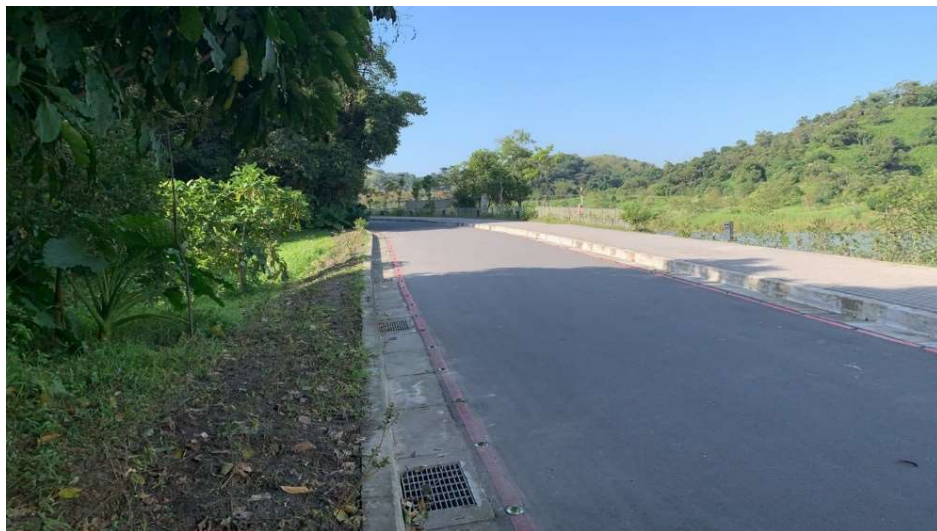
沿9米道路2側種植毛胡枝子等灌木

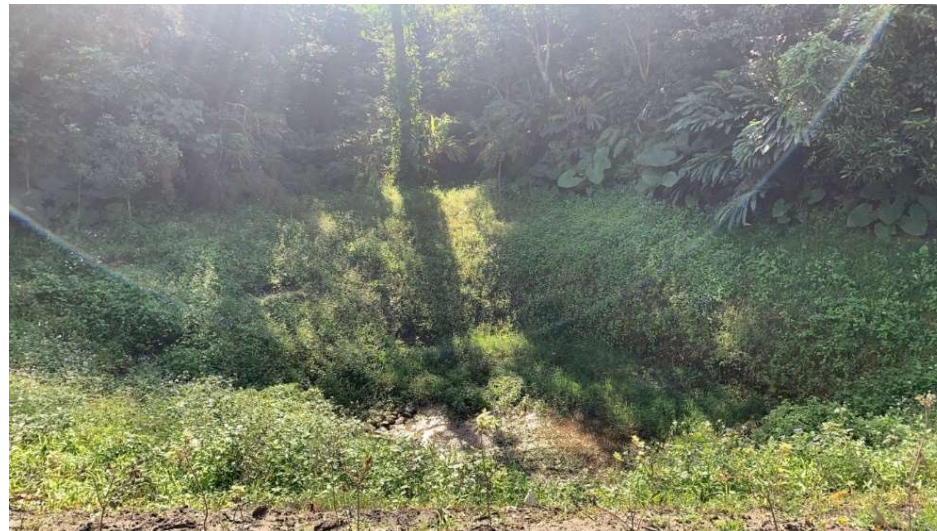
動物通道南出口凹地東邊整出3處較平緩地形，種植杜虹花等灌木供動物利用

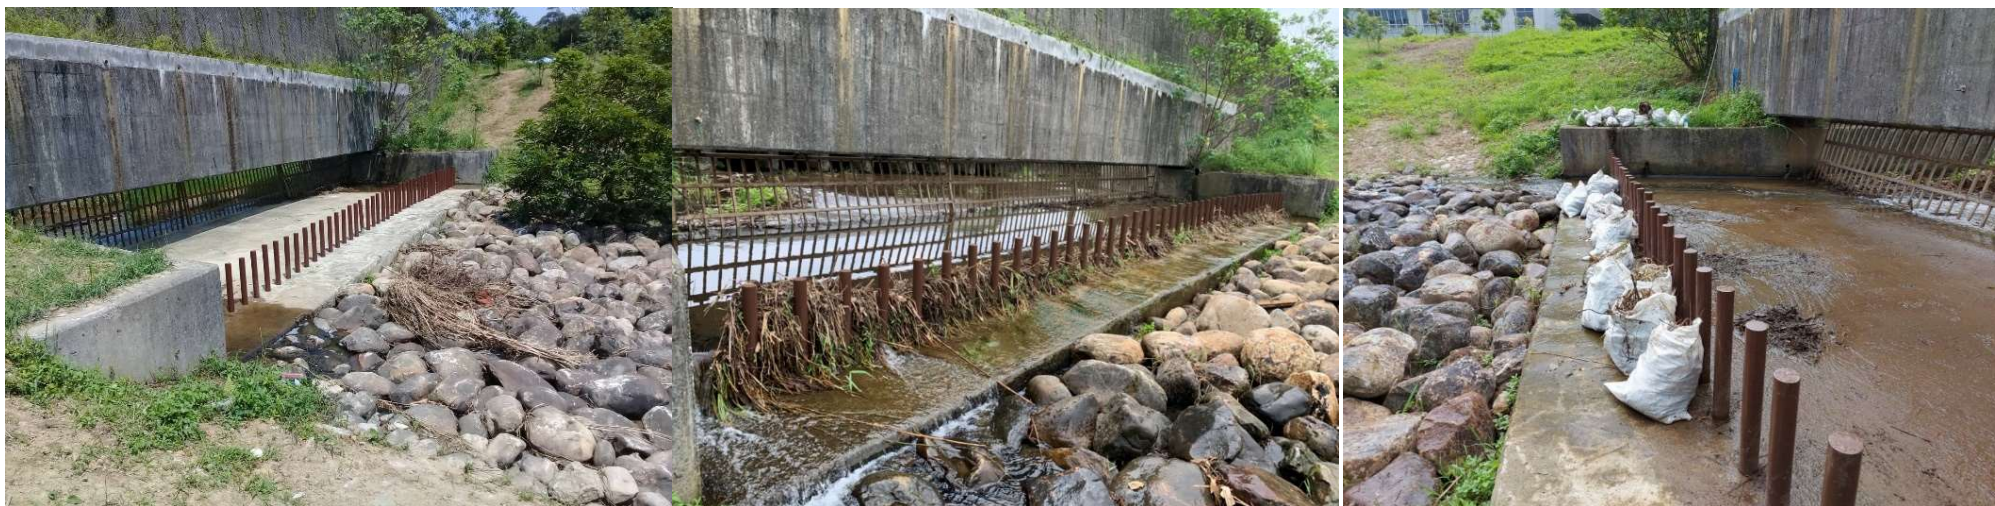
活動式攔污設施完工照片

一、108年9月颱風期間，四分溪支流上游202廠枯枝落葉等雜物遭水沖至防爆牆下之202廠設置之柵欄。柵欄開啟後，雜物大量沖入生態池，阻礙上游水流且清理困難。

大雨時攔阻雜物沖入生態池且有助清理工作

二、108.11.28邀集園區統包工程水保計畫技師及本會委員現勘，技師經水理計算後建議於生態流上游四分溪支流平台（防爆牆下出水口處）設置活動式攔污設施。

三、109年5月完成後，活動式攔污設施已於大雨時發揮攔阻雜物之功能。

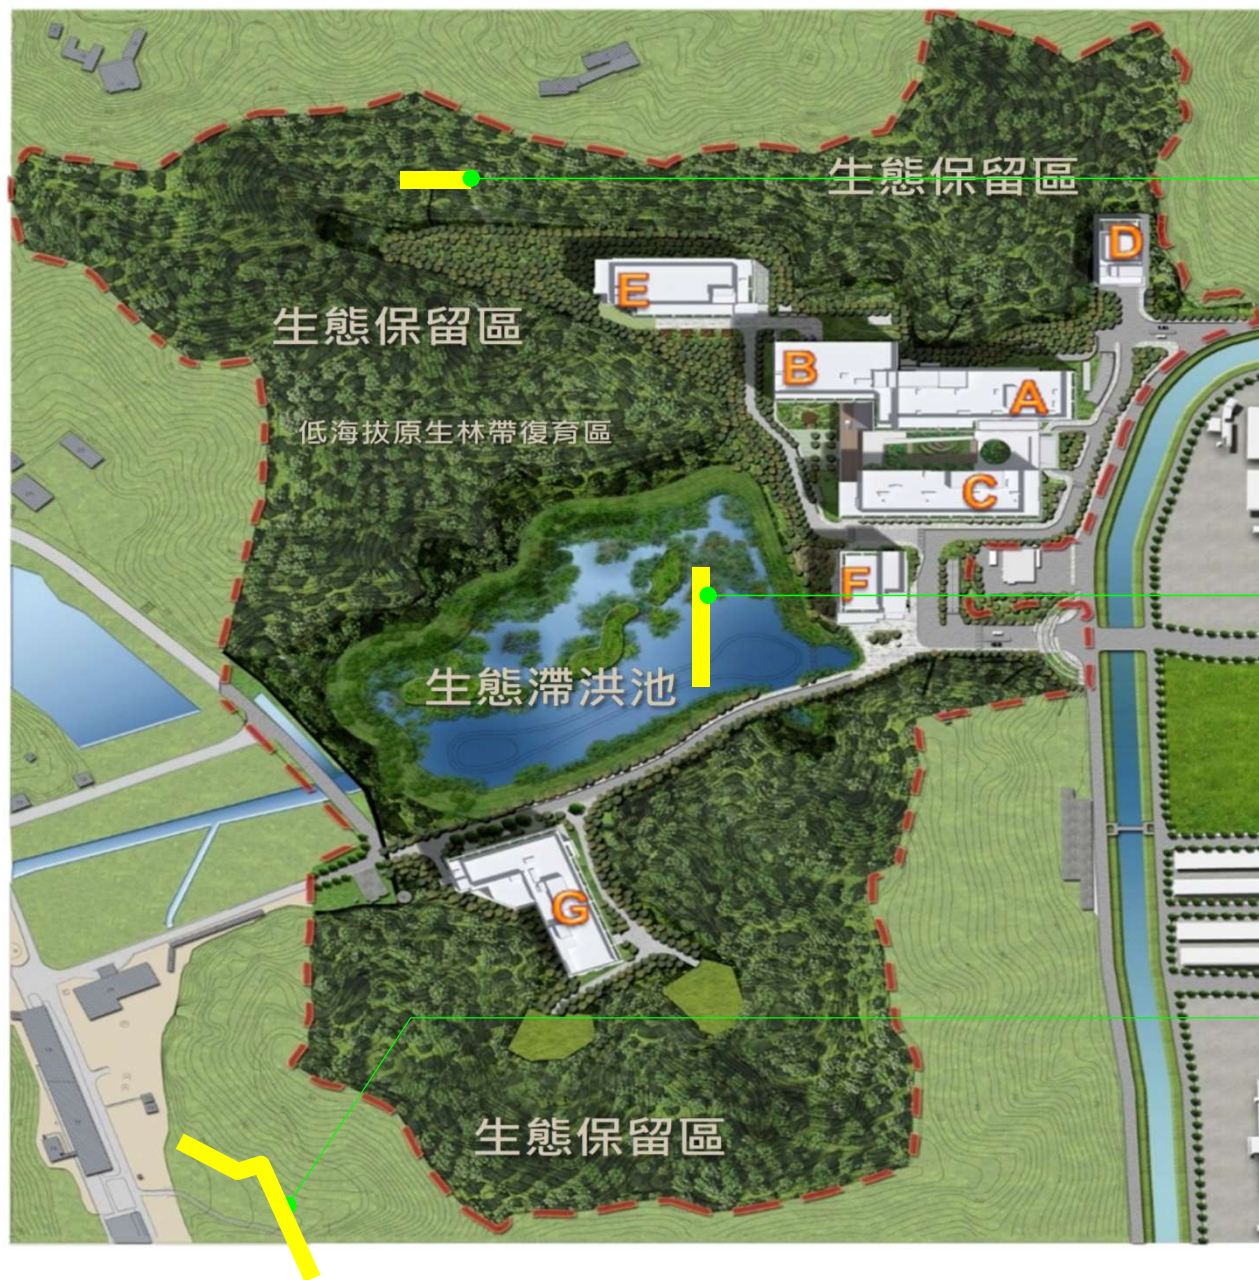
- 局部外牆玻璃採不透明窗貼(書背圖樣)。
- 107年12月底設置完成。

- 試貼採用3M室外用霧面窗貼，另考量玻璃穿透性以條狀張貼。
- 2~3樓已於108年11月底設置完成。

- 採圓點間距0.2公分\* 0.2公分窗貼張貼於窗戶外側改善玻璃鏡面反射棲地。
- 108年6月底設置完成。

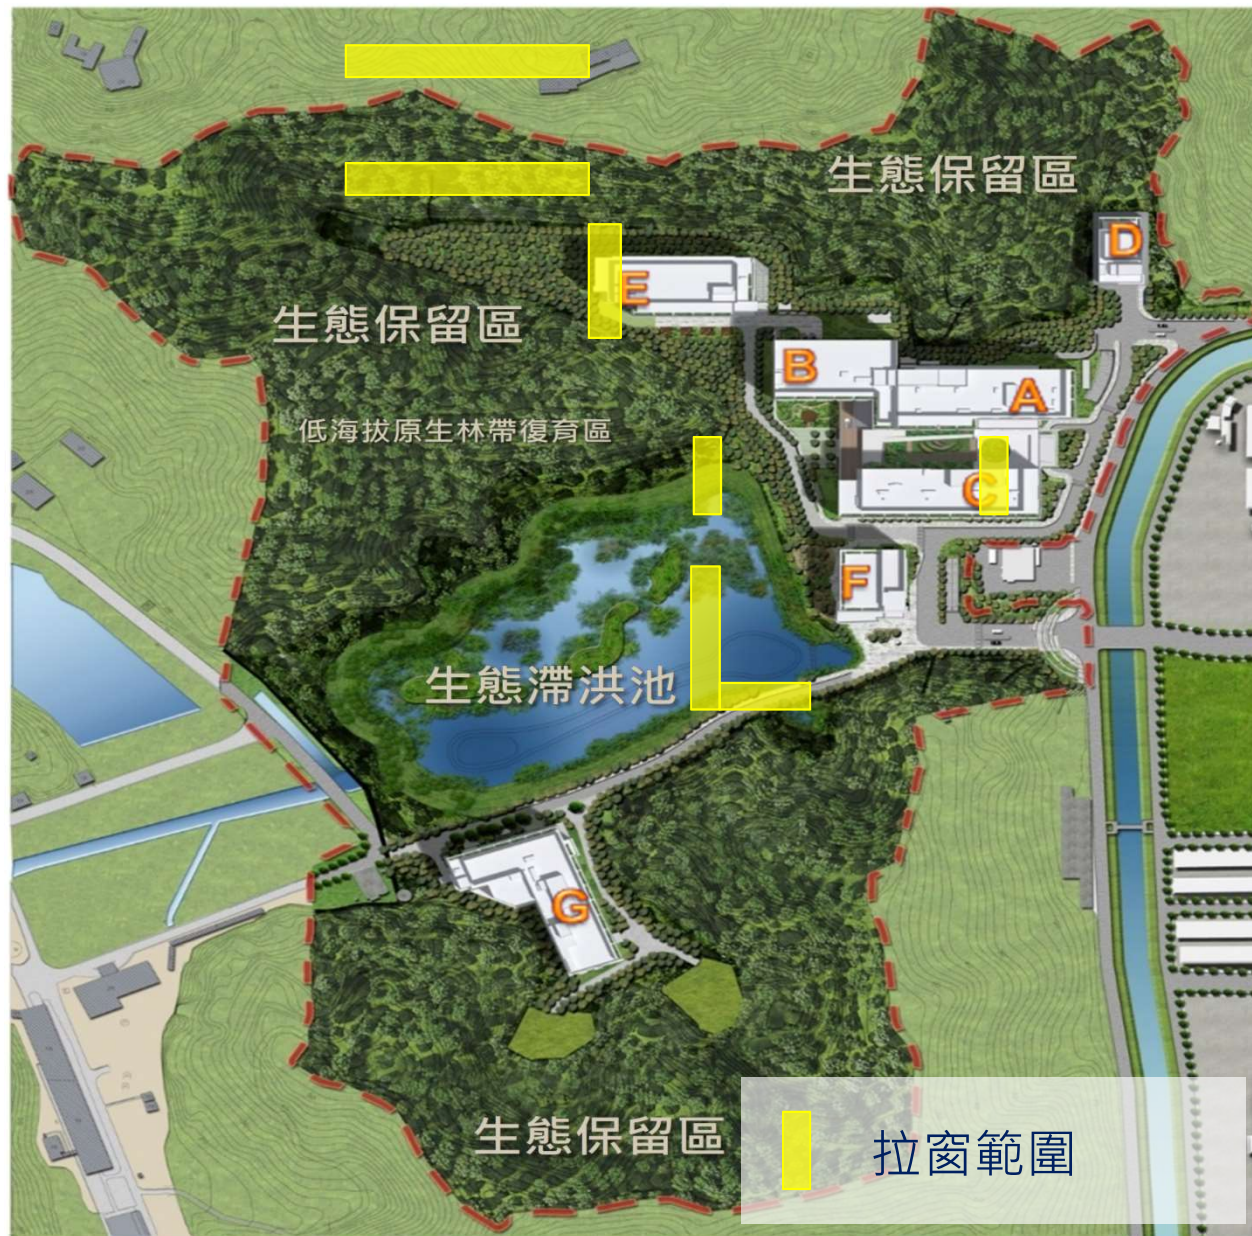
## 配合降低鳥擊拉窗範圍

- 鳥擊事件通報多數於早晨、少數於傍晚，判斷鳥類活動高峰期以清晨天亮到上午9點及下午3點到6點期間為主要時段。
- 目前園區管理單位不定期確認各單位是否確實執行拉窗簾管理。

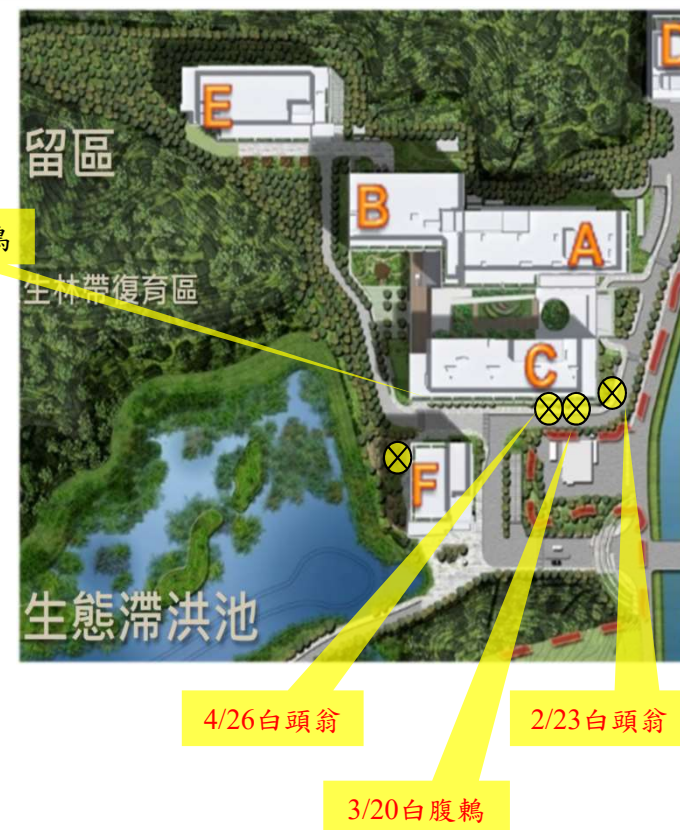
- 各棟合計鳥擊總數，在拉窗及窗貼等改善策略下，今年同期1-6月鳥擊數較去年減少64%。
- 今年度(109年)迄今發生4件(C棟3件、F棟1件)。
- C棟發生3件位置都在同處轉角(2件南面、1件東面)，發生約間隔1個月；另比較該處去年同期未發生鳥擊，後續將評估該處是否加入拉窗範圍及持續追蹤。
- 綜上
  - 1.請監測單位持續監測並彙整數據，作為改善鳥擊參考。
  - 2.仍請各進駐單位配合確實實行窗簾拉下措施。

同個位置比較去年同期未發生鳥擊事件。

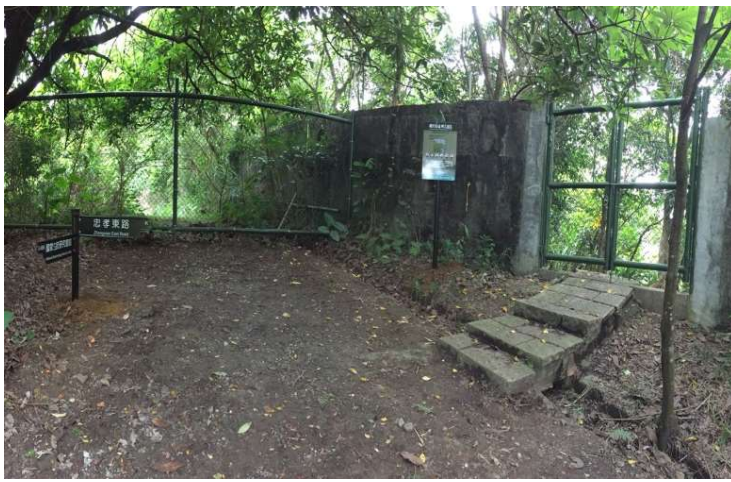
- 於步道入口處、哨所、管制門及步道岔路設置告示牌。公告開放路線、時間，禁止規範、管理單位等資訊，告示樣式採園區常見物種為設計主軸如翠鳥、小白鷺、紅冠水雞、臺灣藍鵲圖樣。

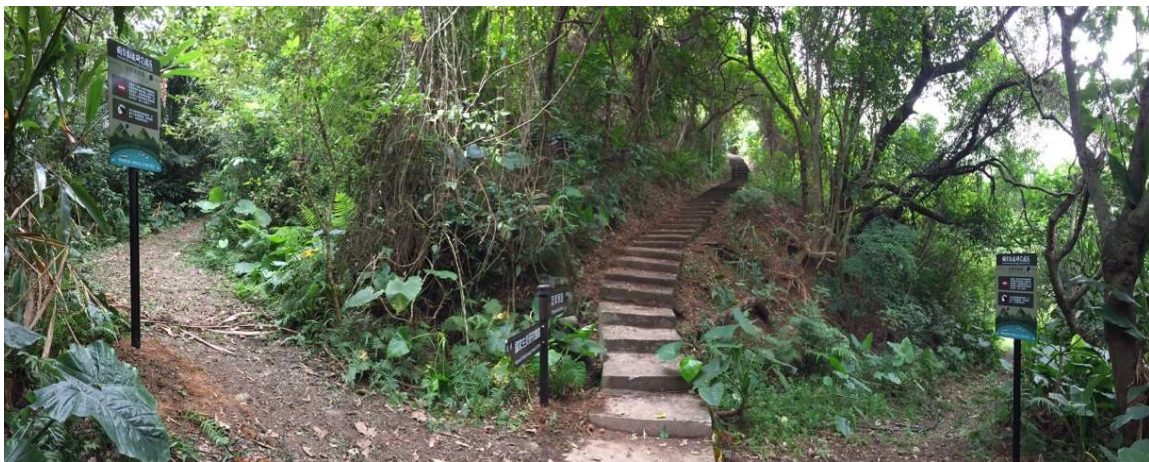
- 步道兩旁除草、外來種及人為垃圾清除
