# 「國家生技研究園區」

## 環境保護監督委員會 第4屆第3次會議

中華民國109年12月1日

營運期間(109年06月~109年08月)  
環境監測計畫

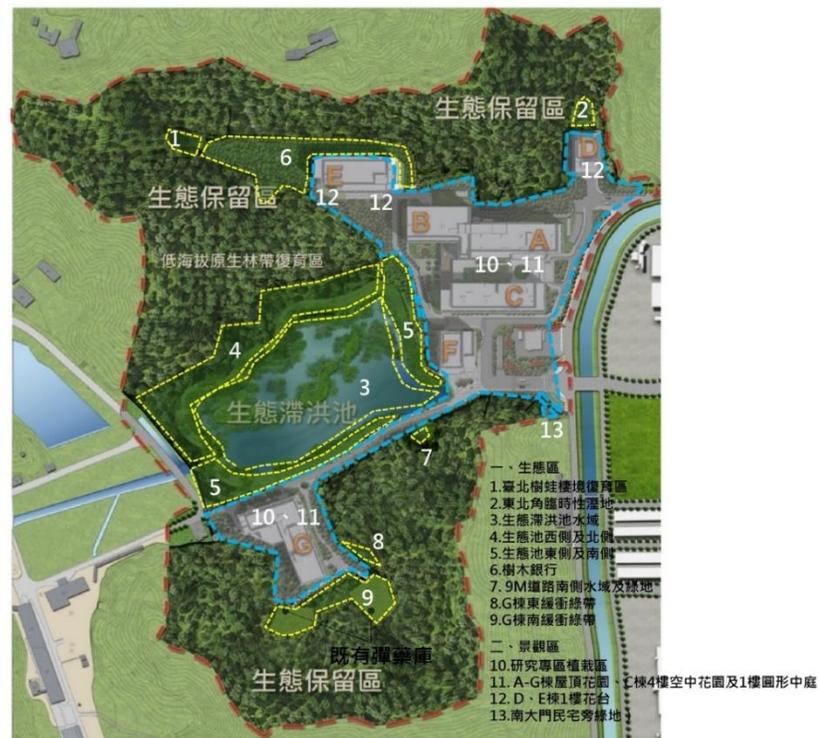
工作範圍圖

- 一、109.2.21決標，履約期限109.3.9-110.3.8，為期1年，契約金額1,089萬9,214元。
- 二、工作範圍含園區植栽區、生態滯洪池水域及臨生態保留區之溝渠，範圍約7公頃。
- 三、截至109.11.15，預定進度59.65%，實際進度60.29%。
- 四、已完成工項包含整地填土工程、約8成之植栽移植及新植工程（移植及新植）、9-11月之養護工作。
- 五、除廠商反映缺貨之夏枯草及半枝蓮外，其餘植栽管控廠商於11月種植完成，並按月/季執行後續養護工作。

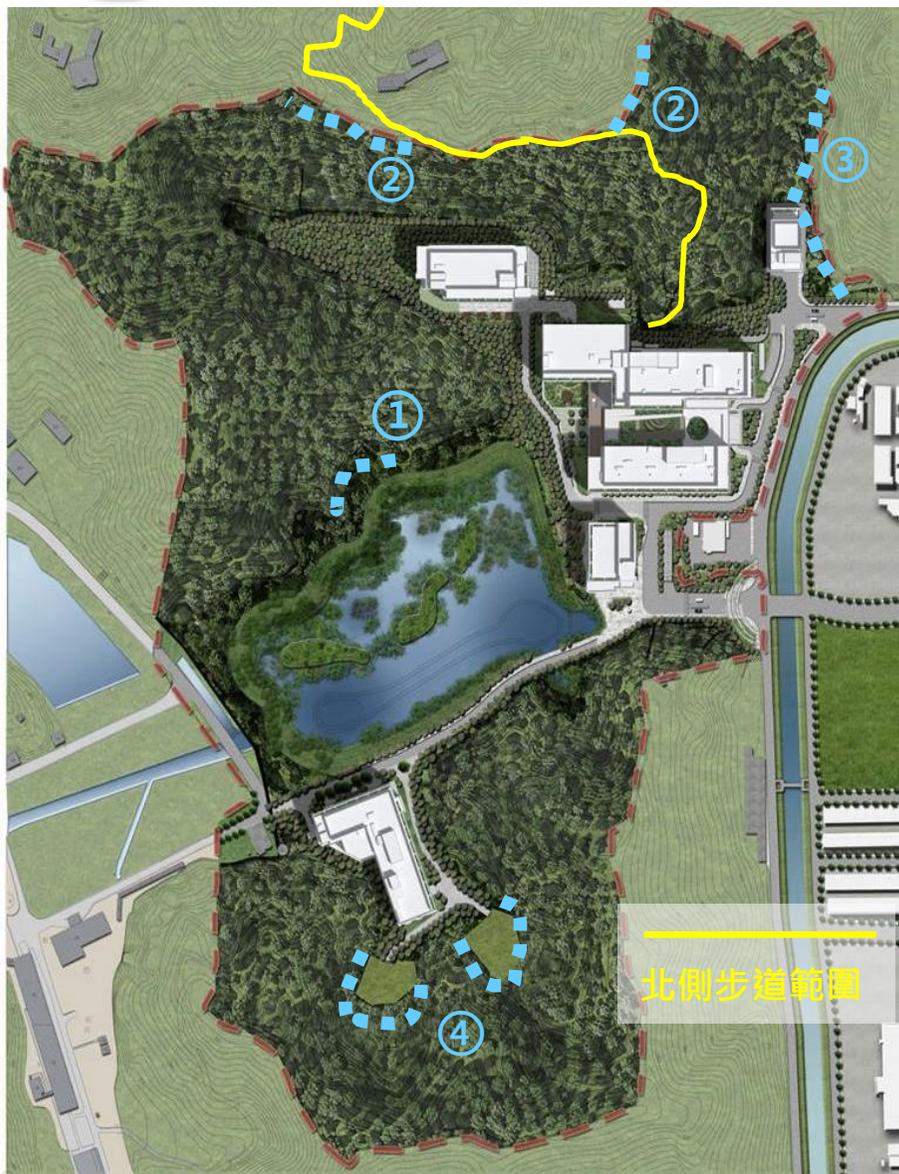
# 生態保留區強勢外來種植物清除1/2

- ① 生態池北側(小花蔓澤蘭)持續清除中
- ② 北側步道周邊(小花蔓澤蘭)109/07/24完成
- ③ 東北角濕地(小花蔓澤蘭) 109/09/18完成
- ④ G棟後方彈藥庫上方(小花蔓澤蘭) 109/11/10完成

生態保留區林相原始且範圍廣大，徹底根除外來種植物執行較困難，目前仍持續監控；以小花蔓澤蘭而言，在開花期前密集移除，可有效降低繁衍範圍。

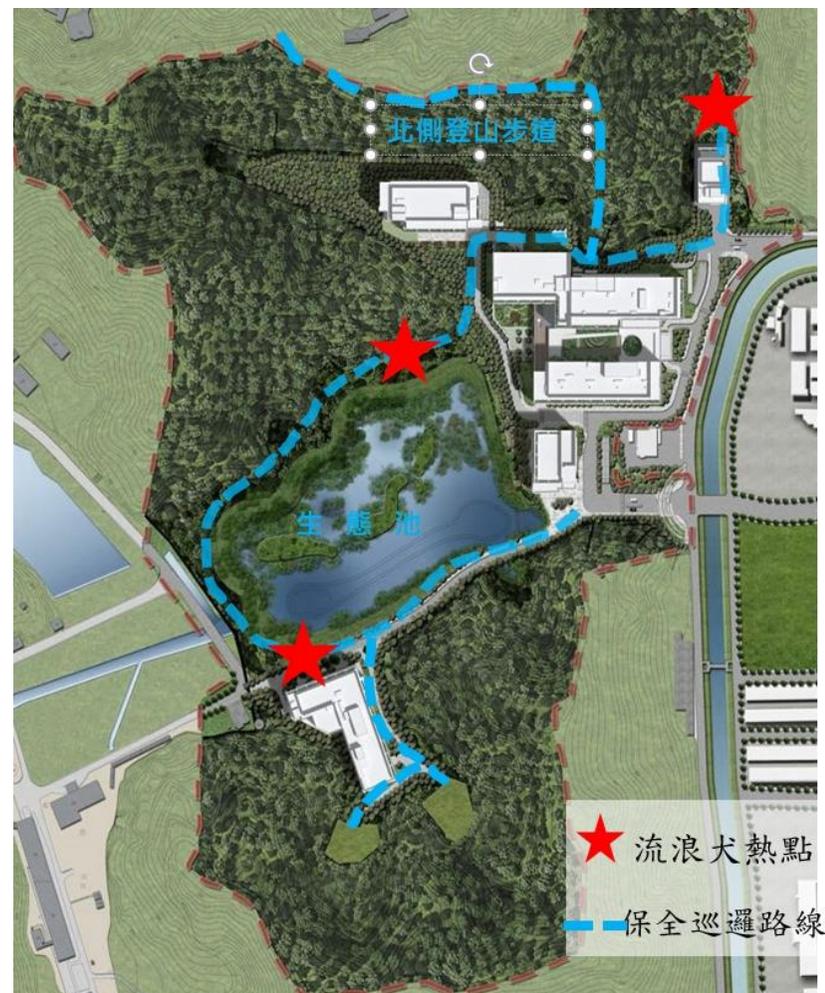
- 先前環境監測發現園區有固定流浪貓犬族群棲息，為避免影響生態，已於109/1/9生態願景會議決議，增加保全巡邏路線(如右圖)，巡邏頻率為每天兩次(上午6-7點/下午4-5點)。
- 109/8/31起請保全巡邏發現流浪犬貓時，以手機軟體line通報承辦人，俾承辦人紀錄並彙整資訊。
- 本季僅通報1筆為「109/10/17兩隻黑犬G棟西北側出沒」，後續仍持續監測中。

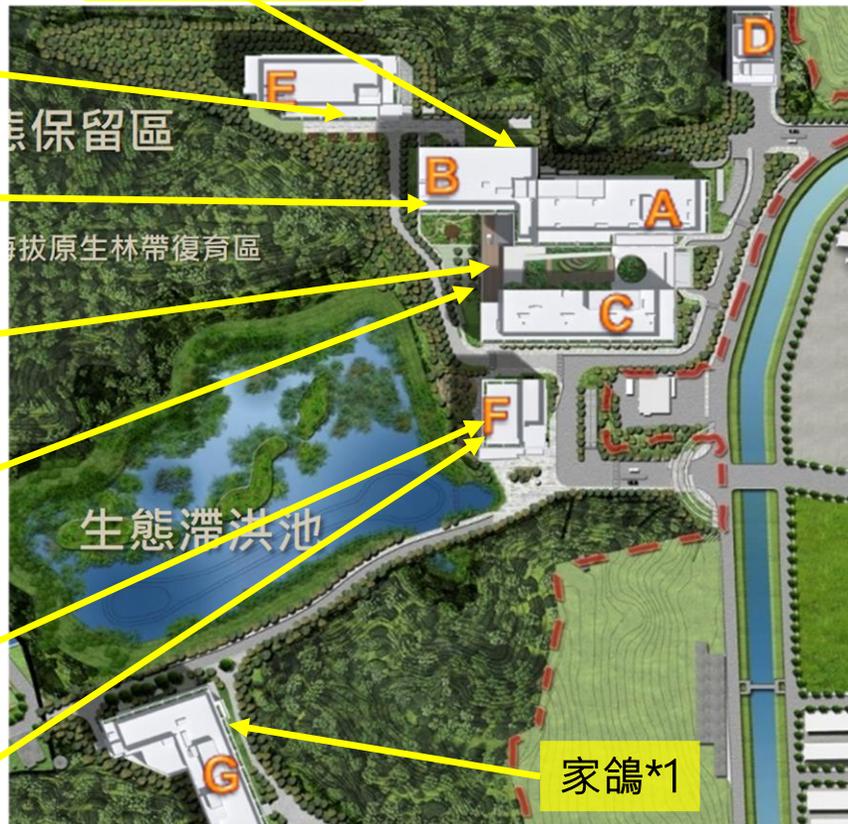
# 鳥擊-各棟2020年9~11月鳥擊數量、種類分布圖

極北柳鶯\*1

綠繡眼\*1

松雀鷹\*1

白頭翁\*1

灰鶺鴒\*1

翠鳥\*1

翠翼鳩\*1

斑文鳥\*1

家鴿\*1

- 1.預計在本年度針對C棟及F棟環教中心製作窗貼。
- 2.請監測單位持續監測並彙整數據，作為改善鳥擊參考。
- 3.仍請各進駐單位配合確實實行窗簾拉下措施。

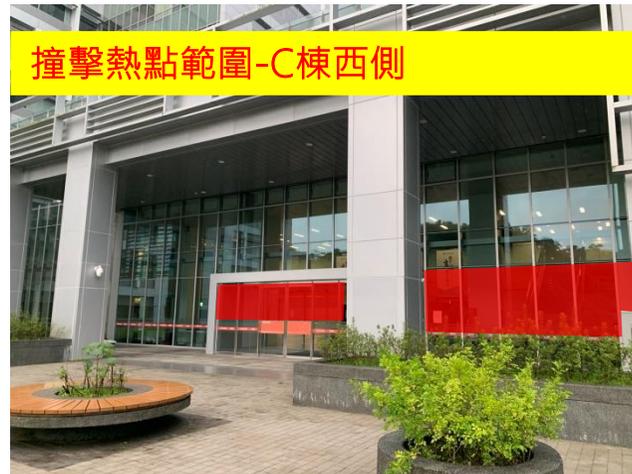
撞擊熱點範圍-C棟西側

防鳥擊貼膜模擬照(預計11月底施做)

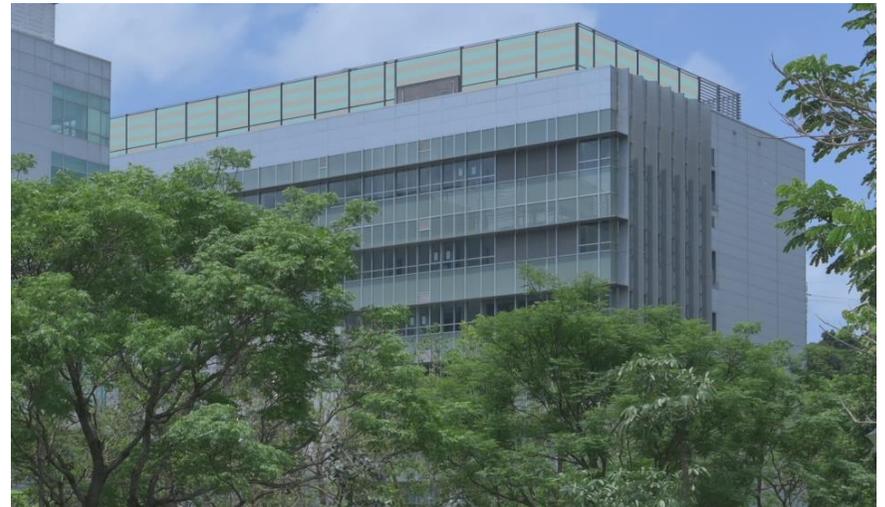
- 一. 緣由：  
園區因實驗需求，A棟頂樓噴流風機設備夜間運轉之風切聲噪音影響周遭里民生活環境，考量園區永續營運發展與健全鄰里關係及現階段實驗室陸續進駐之情形，擬增設吸隔音牆以進一步降低噪音。
- 二. 進度：
  1. 行政程序：變更都審-109年5月7日經北市府召開都審會議原則通過，6月19日都審核定；使照變更前於109年3月12日掛件，配合都審結論修正後送建照科審核中。
  2. 工程：本工程由合崧有限公司得標，依契約規定自109年10月27日開始履約，至10月31日止，工程累計進度1.00%，辦理事項多為內業處理、備料等事宜。
  3. 中研院、工程監造單位（建築師）及廠商於109年11月3日已洽里辦公處協調大型吊車借道12巷進出場事宜：本工程大型吊車於11月18日第1次進場，中研院及工程相關單位於進場前2日發布施工公告，進場前1日電洽通知里辦公處，進場當日亦安排跟車人員管制，於當日下午4點前離場。

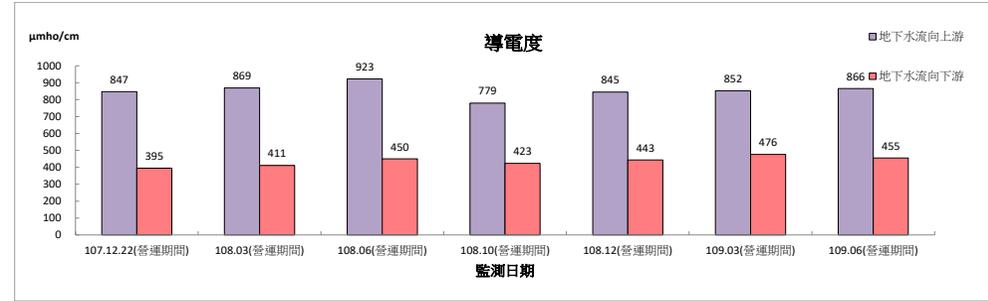
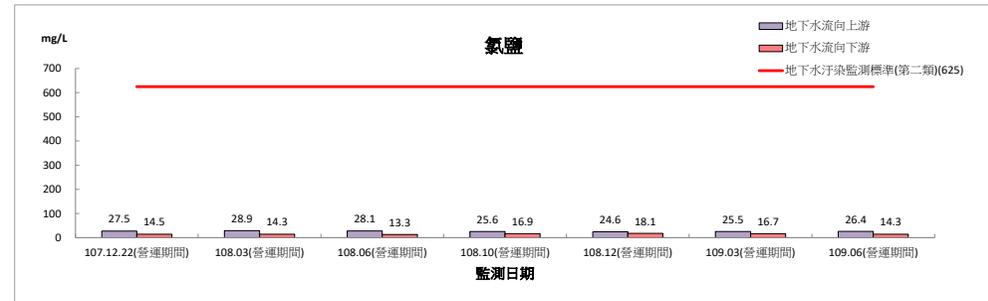
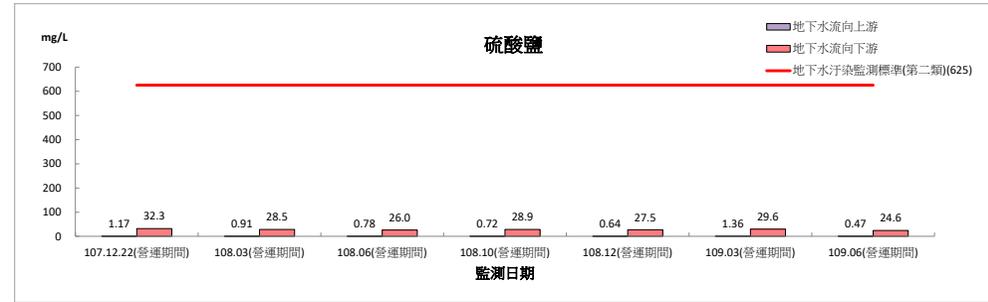
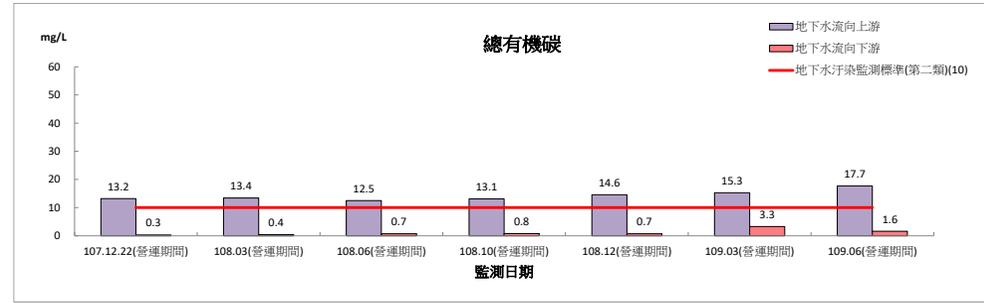
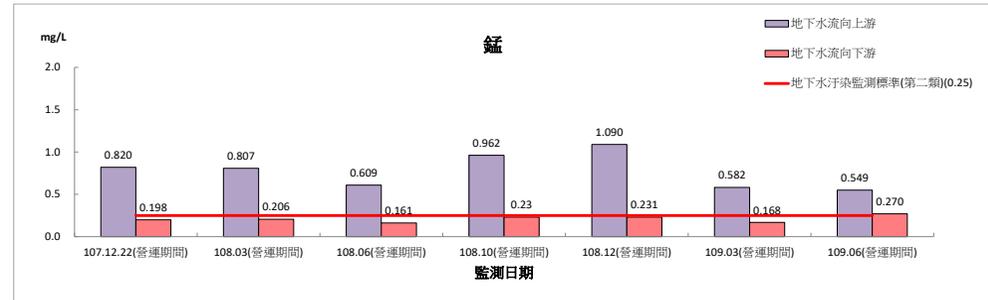
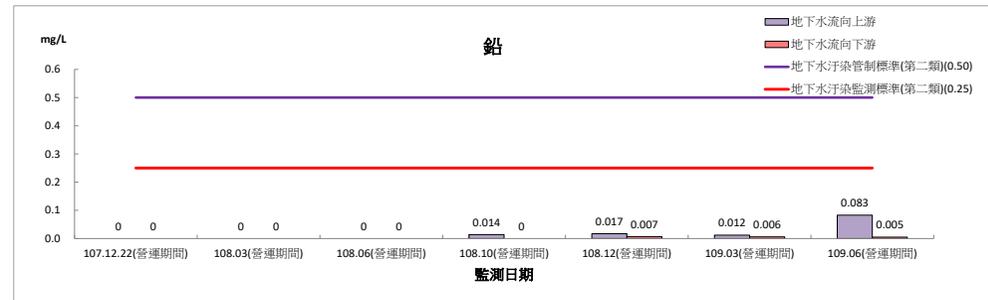
地下水流向上游之氨氮、鐵、錳、總有機碳、地下水流向下游之鐵、錳超過「背景與指標水質項目」之第二類監測標準值，其餘均符合地下水污染監測標準與管制標準。

監測類別	監測結果摘要(Q8)	建議對策
1. 噪音振動	東樺園 $L_{eq}$ 日、晚、夜稍微超出標準外，其餘各時段之均能音量均符合一般地區第二類管制區之標準。	東樺園測點位置被歸類為第二類管制區，經比對每小時噪音監測值及現場錄音檔，發現民眾活動時段之噪音監測值皆偏高，並超過該時段之標準值，故推論本站噪音異常狀況多為公園民眾活動聲音導致。
2. 地下水質	地下水流向上游之氨氮、鐵、錳、總有機碳，下游之鐵、錳超過第二類監測標準值。	<p>1. 參照本計畫環評階段及施工前的監測結果及鄰近測站「玉成國小」也可發現在氨氮、總有機碳、鐵及錳均有超出「背景與指標水質項目」之第二類監測標準值之情形。</p> <p>2. 參考經濟部水利署地下水觀測網的地下水水質調查結果，臺北盆地的地下水水質特性為：水質略偏鹼性、重金屬鐵錳、氨氮含量較高，部份地區總硬度、溶解固體量、氯鹽、電導度等亦偏高。</p> <p>3. 鋅、銅、鉻、鎘、鉛等重金屬皆在標準內，其中氨氮、鐵、錳、總有機碳可能因檢測的地下水環境多處於還原態，應屬地層礦物中溶出，並不表示為人為汙染，其餘水質項目均符合標準。</p> <p>4. 研判氨氮、鐵、錳、總有機碳可能是受區域水文地質條件及環境背景因素影響。</p>
3. 實驗室廢水納管水質	B棟-核心主題研究中心、E棟-生物技術開發中心之大腸桿菌群超過標準(20000 CFU/100mL)外，其餘各項測值均符合國家生技研究園區特定納管標準。	<p>B棟-核心主題研究中心超標追蹤說明：經複測結果為2000 CFU/100mL，符合園區環說書特定納管標準(&lt;20,000 CFU/100mL)。</p> <p>E棟-生物技術開發中心超標追蹤說明：預計將現行漂白水消毒程序提至中和池，並於確認消毒成效後執行檢測，後續監測廠商會持續追蹤。</p>
