國家生技研究園區營運中 環境監測技術服務案

施工及營運期間環境監測報告書 (定稿本)

監測期間：107年9月至107年11月

開發單位：中央研究院

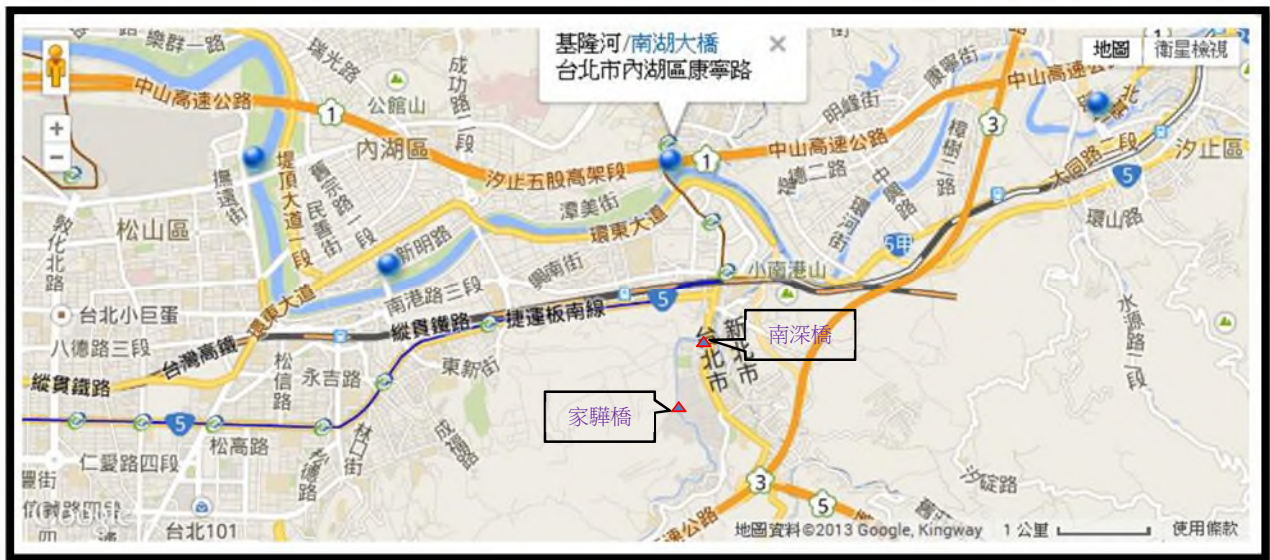
圖 2.4-1 地面水質監測點位及全國環境水質監測資訊網之附近測站位置圖

本園區位於臺北市南港區，參考全國環境水質監測資訊網之附近測站(南湖大橋)之水質分類為丁類，測站位置詳圖 2.4-1。本季於 107 年 9 月 5 日、107 年 10 月 3 日及 107 年 11 月 5 日至家驊橋、南深橋及防爆牆下排水涵洞實施地面水質監測，施工期間監測頻率為每月一次。

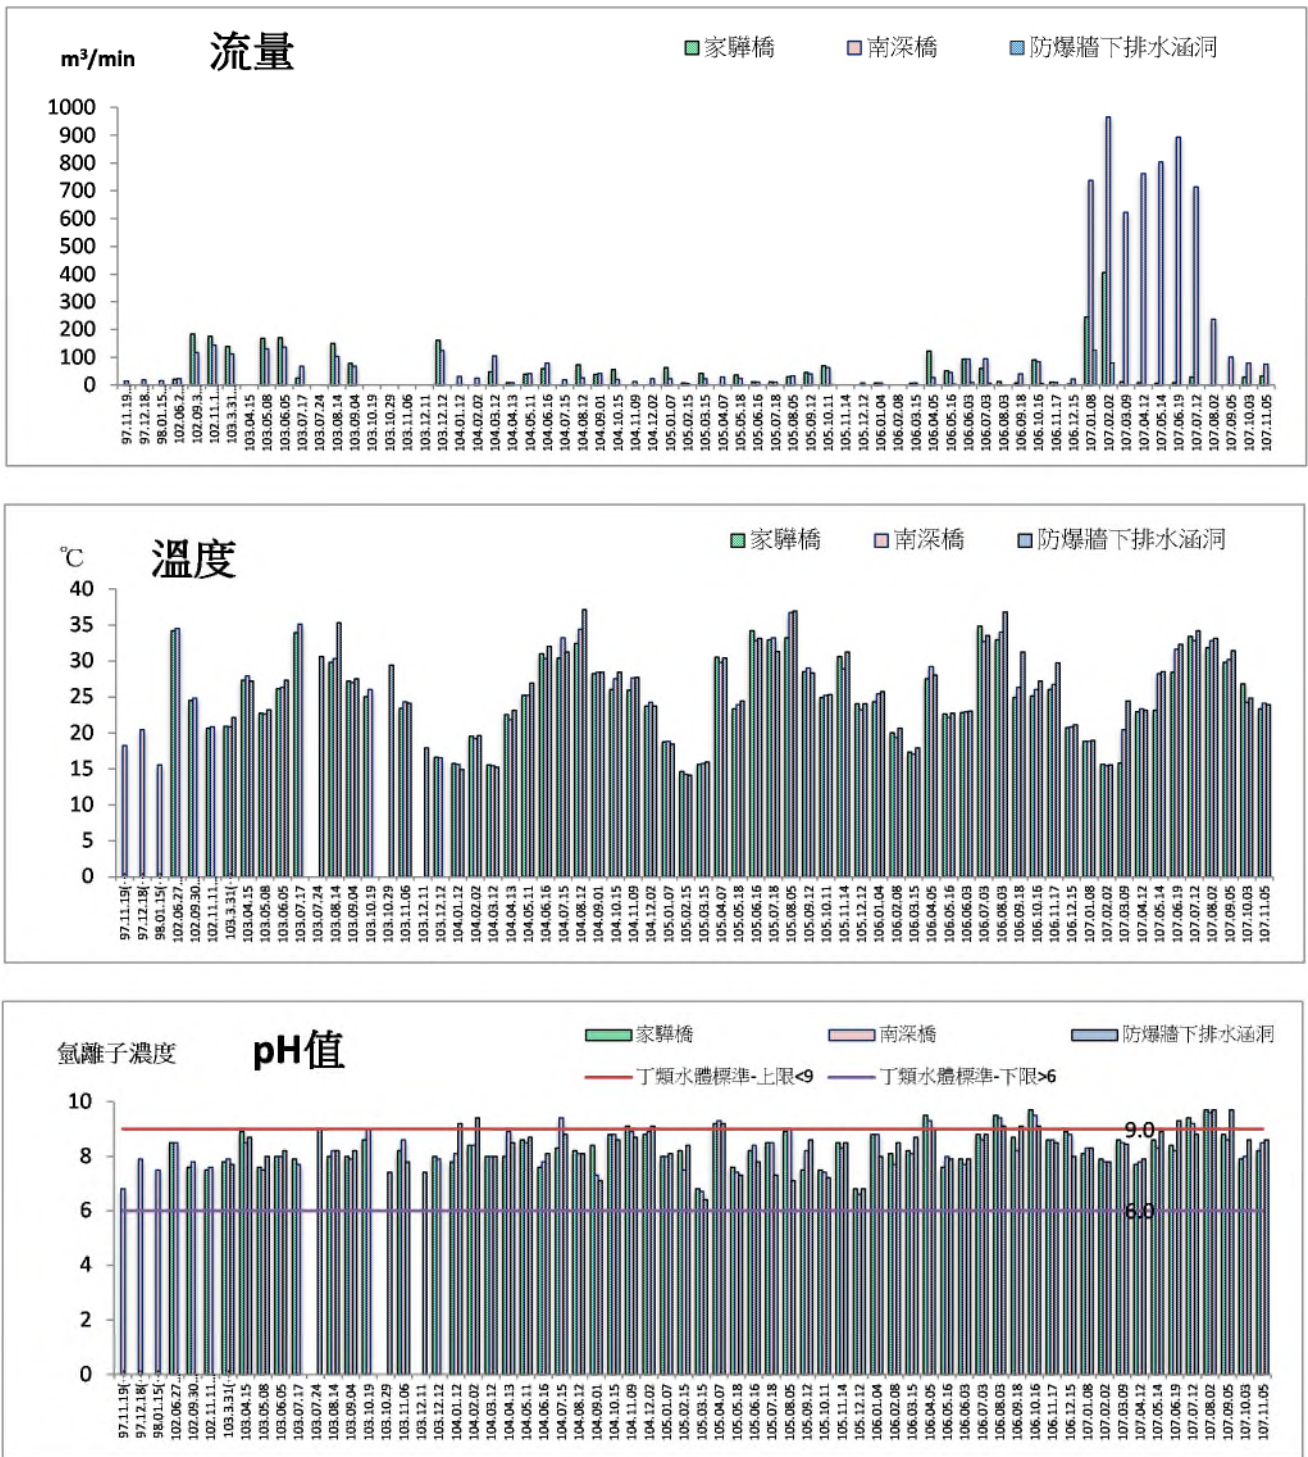
圖 2.4-2 地面水質監測結果圖

下排水涵洞實施地面水質監測，本季各測站除 9 月份防爆牆排水涵洞之 pH 值超出標準外，其餘測值均符合丁類水體標準。

本季（107 年 9 月至 107 年 11 月）各測站監測結果比較整理如表 2.4-2~4 及圖 2.4-2，茲將分析結果如下說明，地面水質監測之資料請參閱附錄四。

防爆牆排水涵洞之 pH 值超標情形，院方當日已於 202 廠人員會同檢測，202 廠人員針對三重埔埠出水口及排水溝上游執行水質監測，檢測結果為上游部分均合乎水質標準，考量該處屬天然水域，pH 值高低落差可能係受天候及土質因素影響，後續仍將持續進行監測。

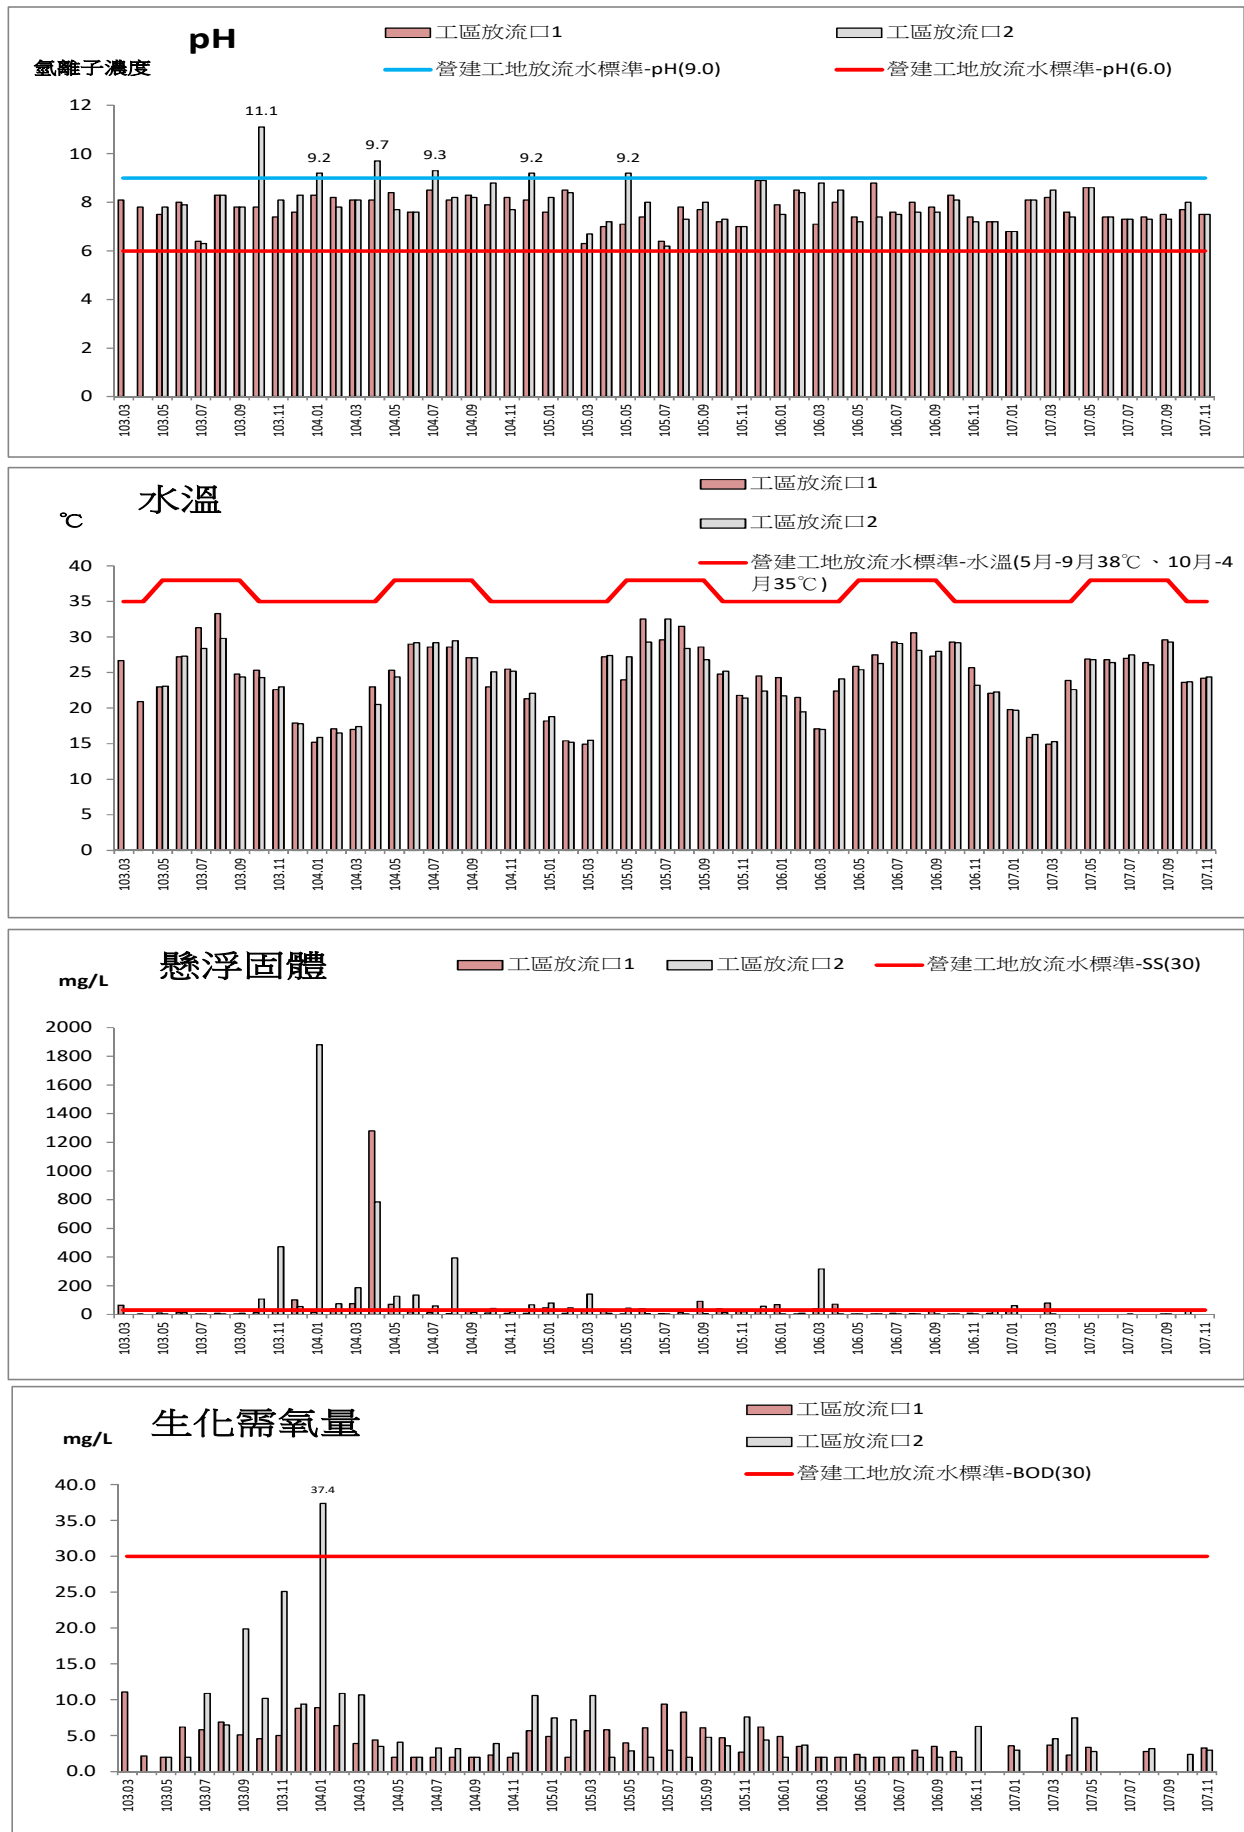
圖 2.6-1 放流水監測結果圖

本季於 107 年 9 月 5 日、10 月 3 日及 11 月 5 日至工區放流口 2 處進行監測，監測結果除 10 月工區放流口 2 之懸浮固體物高於放流水標準，其餘各項測值均符合營建工地放流水標準。

1. 將持續進行環境監測工作，以及密切注意與施工之關聯性，並確實遵守環境影響說明書上所載之各項環境保護對策，並納入施工環境保護計畫中實施必要之污染減輕措施，並要求施工單位確實遵守。
2. 為避免地下水監測井於施工期間遭受破壞，目前已於各監測井貼上警示告牌，另建議施工單位於新進人員教育訓練、勞安會議時進行人員宣導，以避免影響後續地下水監測作業。
3. 為避免放流水超出管制標準，建議施工單位於施工期間確實有將工區內所有排放水有確實引至沉砂池進行沉澱，另需安排定期清淤，若於施工尖峰期應增加清淤頻率，以避免施工時影響附近之承受水體。
4. 建議施工單位須隨時清除臨時排水路及區外匯流口段水路之淤塞；定期挖除沉砂池之積土，以保持有效之淤砂空間，並於颱風或豪雨前後加強清理維修工作。
5. 營運期間園區各進駐單位或育成中心廠商應推動事業廢棄物減量及再利用，以提升園區事業廢棄物減量及資源化，並且應積極解決各項污染防治問題。
6. 營運期間應鼓勵園區員工搭乘交通車，以減少聯外道路車輛排放廢氣及減少小客車與機車流量，並且降低聯外道路交通噪音。
7. 確保園區各實驗室操作均確實依照相關規定辦理汗水處理程序，處理至符合標準後，方能排放至承受水體。
