國家生技研究園區  
開發計畫(施工期間環境監測技術服務)

環境監測報告書

106 年 06 月至 106 年 08 月

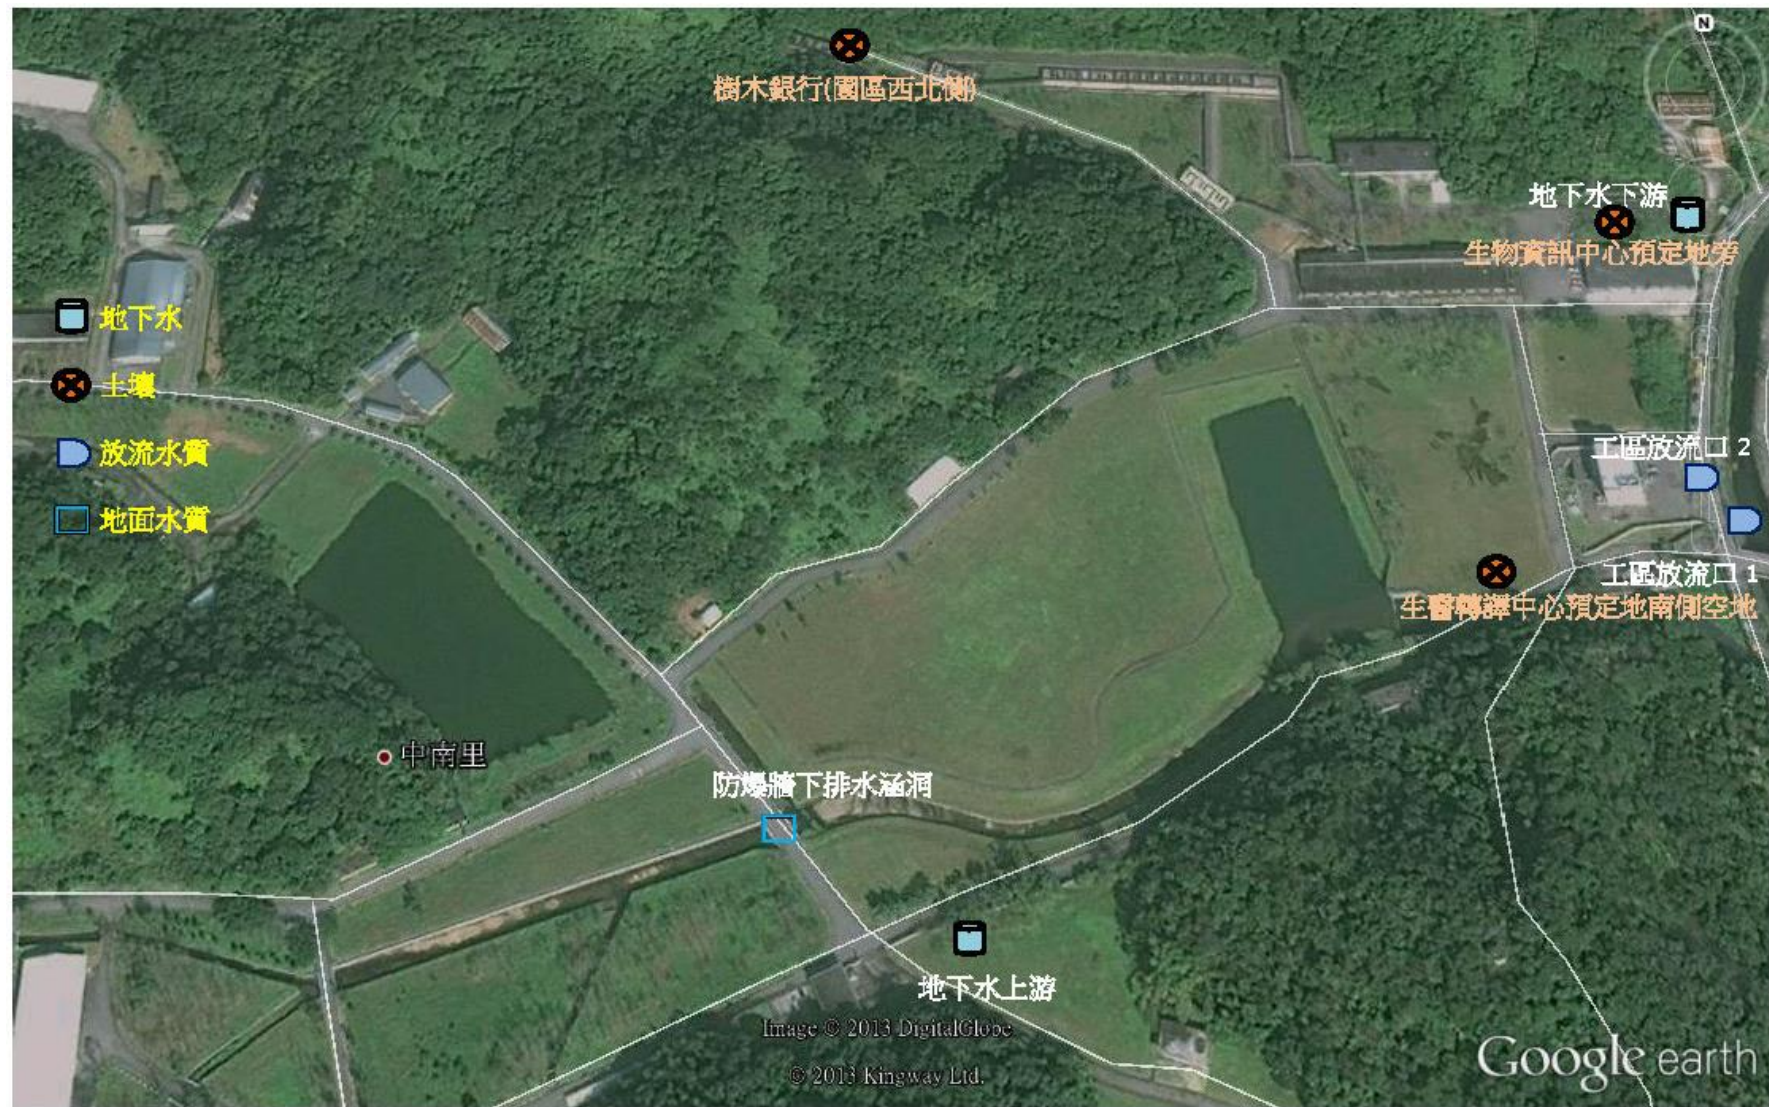
1.4-2 本計畫施工期間環境監測詳細位置示意圖(續)

本計畫營建噪音振動、放流水質、空氣品質、噪音振動、土壤、地面水質、地下水質及交通之監測位置如圖 1.4-1，詳細各監測項目監測位置詳圖 1.4-2。

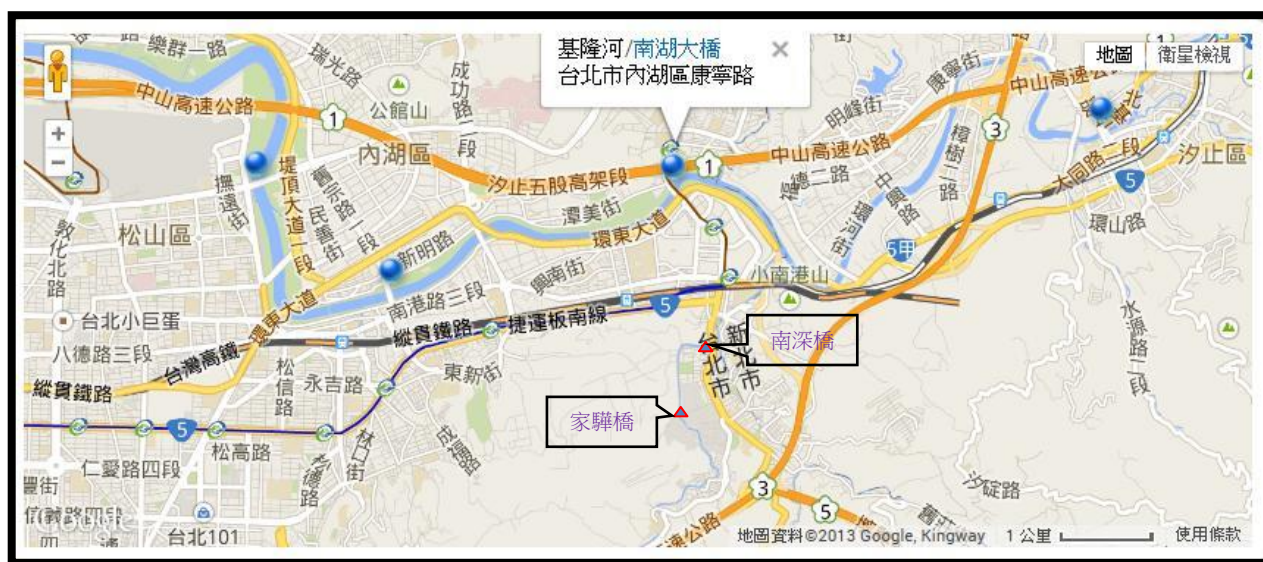
圖 2.4-1 地面水質監測點位及全國環境水質監測資訊網之附近測站位置圖

本園區位於臺北市南港區，參考全國環境水質監測資訊網之附近測站(南湖大橋)之水質分類為丁類，測站位置詳圖 2.4-1。本季於 106 年 6 月 3 日、106 年 7 月 3 日及 8 月 3 日至家驊橋、南深橋及防爆牆下排水涵洞實施地面水質監測，施工期間監測頻率為每月一次。
