國家生技研究園區  
開發計畫(施工期間環境監測技術服務)

環境監測報告書

106 年 12 月至 107 年 2 月

開發單位：中 央 研 究 院  
專案管理：亞新工程顧問股份有限公司  
監測單位：柏新科技股份有限公司(環保署許可  
第 115 號環境檢驗測定機構)  
提送日期：中 華 民 國 107 年 4 月

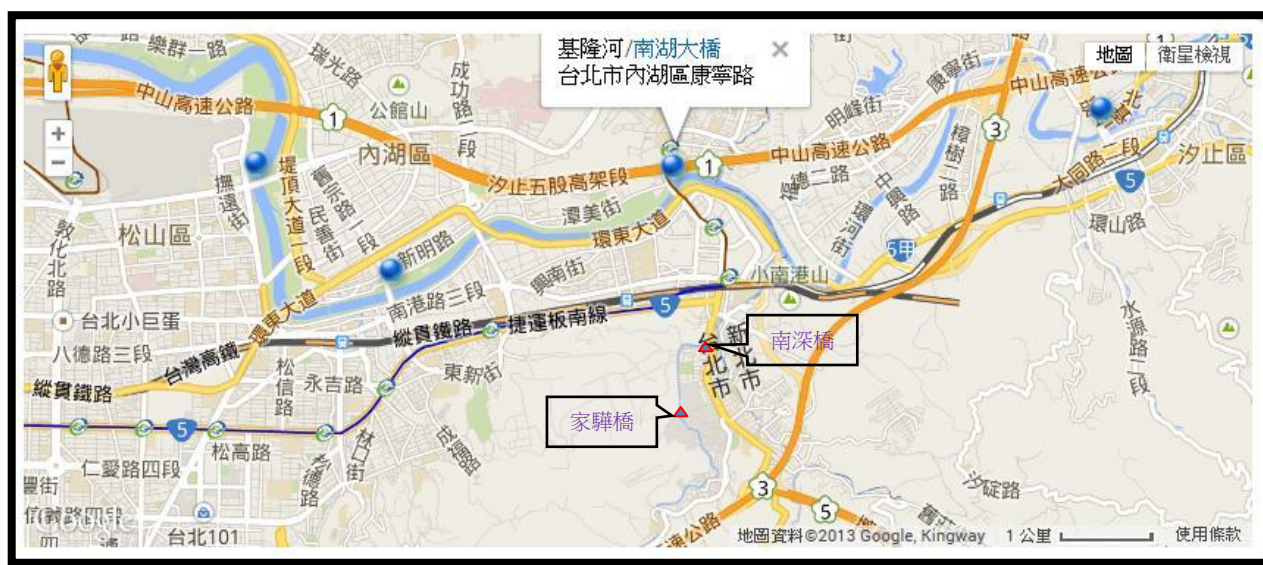
圖 2.4-1 地面水質監測點位及全國環境水質監測資訊網之附近測站位置圖

本園區位於臺北市南港區，參考全國環境水質監測資訊網之附近測站(南湖大橋)之水質分類為丁類，測站位置詳圖 2.4-1。本季於 106 年 12 月 15 日、107 年 1 月 8 日及 107 年 2 月 2 日至家驊橋、南深橋及防爆牆下排水涵洞實施地面水質監測，施工期間監測頻率為每月一次。
